## **Доклад относно извършена проверка на състоянието на съоръженията за въвеждане на временна организация на движението на АМ „Хемус“ при тунел „Ечемишка“ (северна тръба)**

### **■ Въведение:**

Европейски център за транспортни политики, извърши независима проверка на състоянието на временната организация на движението въведена във връзка с ремонт, който се извършва на АМ „Хемус“ при тунел „Ечемишка“ – северна тръба. Проверката се извършва след като от ЕЦТП е подадена молба до председателя на съвета на директорите на „Автомагистрали“ ЕАД и тя е разрешила посещение на инспекционен екип на неправителствената организация.

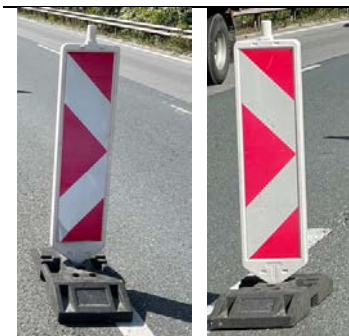
Използваните ограничителни табели С4 са в лошо състояние, те са надрани, използваното фолио е най-ниският клас, който не се допуска на автомагистрала RA1, трябва да е R3A и R3B. Някой от ограничителните табели дори са изработени от фолио, което се използва в рекламната индустрия и не е сертифицирано за употреба на пътя. Често пъти ограничителните табели са поставени неправилно и сочат в обратната посока.

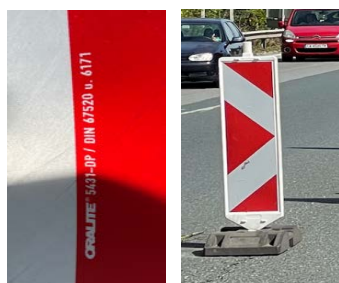
При тези ограничителни табели С4.3 прави впечатление, че в основата имат буквата Т. не е ясно кой е производителя, което е нарушение на чл. 6, ал. 4от Н18, но фолиото, което е използвано е със светлоотразителност 0 миликандела за лукс на кв. м. Тези табели са негодни за употреба по българските пътища. Необходимо е да се провери кой и на какво основание ги е доставил и кой е допуснал те да бъдат поставени на АМ „Хемус“.

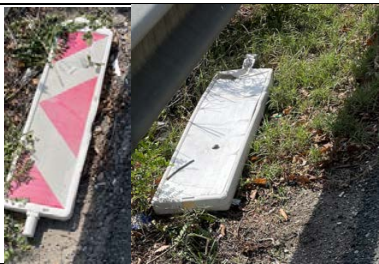
| | Констатирани са повредени ограничителни табели, които са захвърлени в разделителната ивица между двете платна за движение на магистралата. Може да се допусне, че тези ограничителни табели са били блъснати и така са счупени поради това, че те не са светоотразяващи и не се виждат в тъмната част на денонощието. |

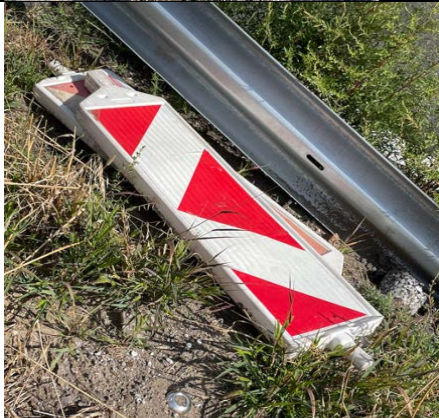
| | Възможно и тези ограничителни табели да са били счупени от трафика и изхвърлени, но също така е възможно да са се оказали излишни при подреждането на ВОД и да се оставени по този начин от служители на „Автоматистрали“ и в двата случая става дума за липса на утвърдени процедури (за съхраняване на средствата за ВОД или за почистване на участъци където има въведена временна организация на движението) |

Необходимо е да се изработи процедура, която да задължава отговорните лица в дружеството периодично да обхождат участъците с ВОД и да почистват отпадъците, отломките или други предмети, които биха могли да застрашат пътната безопасност. В това число спадат и повардените и счупени пътни знаци.

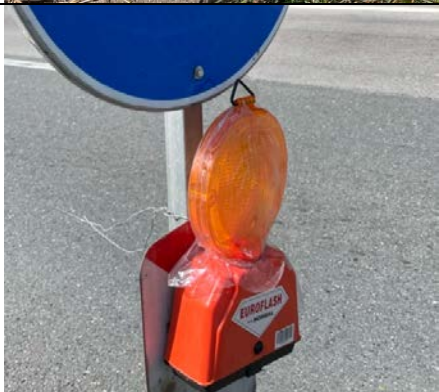
| | Светещите лампи, които трябва да подпомагат водачите в тъмно време не са поставени над ограничителния елемент С4.3, а са поставени под знак Г9. Лампата е увита с тиксо и захваната с тел, също така тя не свети. |

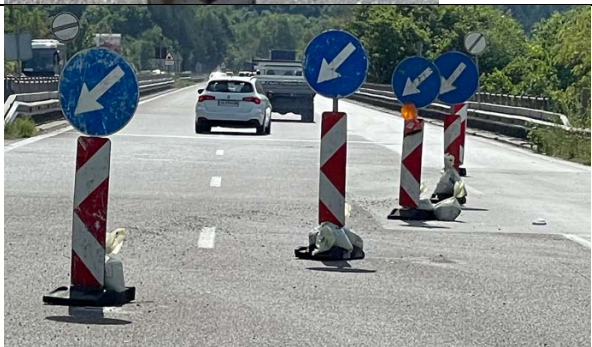
| | Тези ограничителни табели в комбинация с пътен знак Г10 са повредени. Те са надраскани и ожулени, което е компрометирало светлоотразителните способности на фолиото, от което са изработени и през тъмната част на денонощието са невидими. Поставени са на различна височина, което нарушава изискванията на НЗ и Н18 |

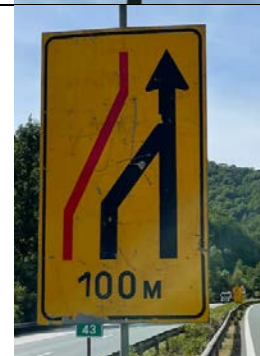
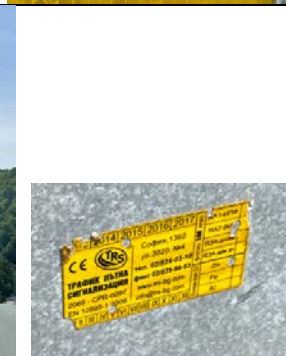
Указателната табела Ж15 е със светлоотразително фолио RA2 вместо R3A и R3B. Освен това е компрометирана, като повърхността ѝ е повредена. Възможно е тя да не бъде видяна в тъмната част на денонощието на време и от необходимата дистанция, дефинирана в чл. 14, ал. 2, т. 4 от Н18 от водачите и това да доведе до пътен инцидент.

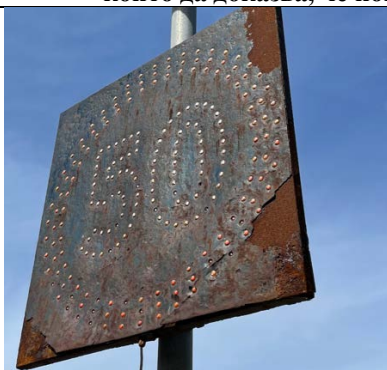
| | | Този пътен знак не покрива изискванията за електронни пътни знаци с променящи се съобщения БДС EN 12966-1:2005+A1:2009, което е видно както от състоянието му, така и от липсващата CE маркировка. Той е силно корозирал до степен, при която може да бъде опасен за експлоатация. Също така той не може да бъде видян през светлата и тъмната част на денонощието поради лошото му състояние и липсата на сензори за осветеност, които управляват и коригират интензитета на светене. |

Негодните пътни знаци, в това число и електронните се препоръчва да бъдат отстранени незабавно, като се подменят с годни и отговарящи на действащата нормативна уредба.

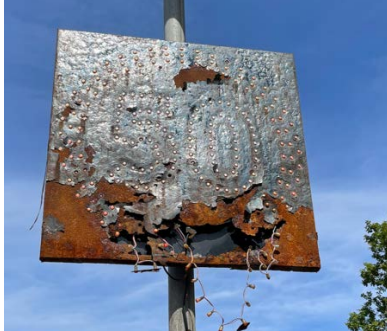
| | | Този пътен знак се е разпаднал в следствие на корозия, защото не е изработен от подходящи за знак с променящи се съобщения материали – анодизиран алуминий. Светещите елементи изобразяващи пиктограмата трябва да покриват изискванията БДС EN 12966-1:2005+A1:2009 (L3, B4, R2, C2), а е изработен от обикновени лампички (коледни лампички). Това го дефинира като обикновено самотелно електронно табло, а не като електронен пътен знак с променящи се съобщения, покриващ Европейските нормативи. |

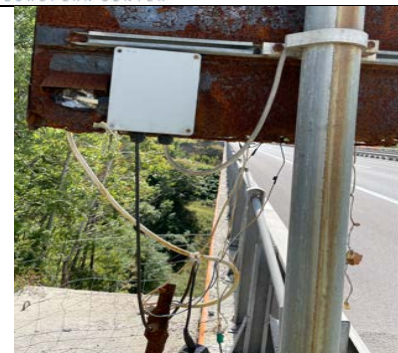
Вследствие на пълната корозия захранването на знака е станало достъпно както за атмосферните условия така и за хората, което го прави изключително опасен и непокриващ Европейските нормативи за безопасност дефинирани в БДС EN 12966-1:2005+A1:2009..
