ДОКЛАД

**Целенасочена инспекция по пътна
безопасност на път I-6 в участъка от км 27+550
до км 25+795.25**

Окончателен доклад

14.01.2025 г.

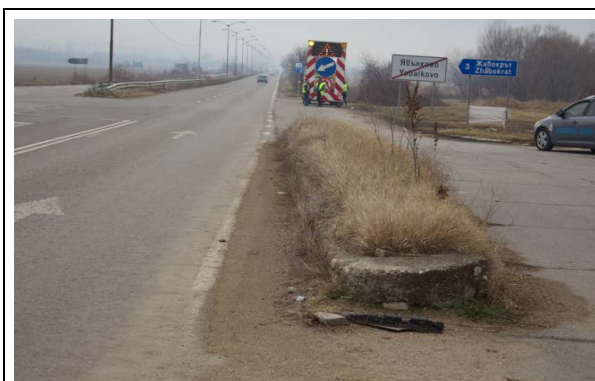
Видимост по директното направление на път I-6 при км 27+550

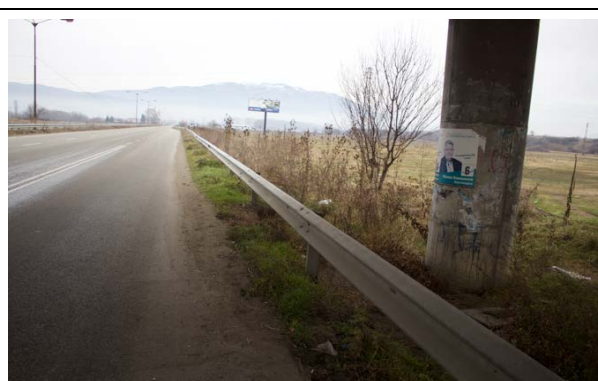
Видимост по директното направление на път I-6 при км 25+795.25

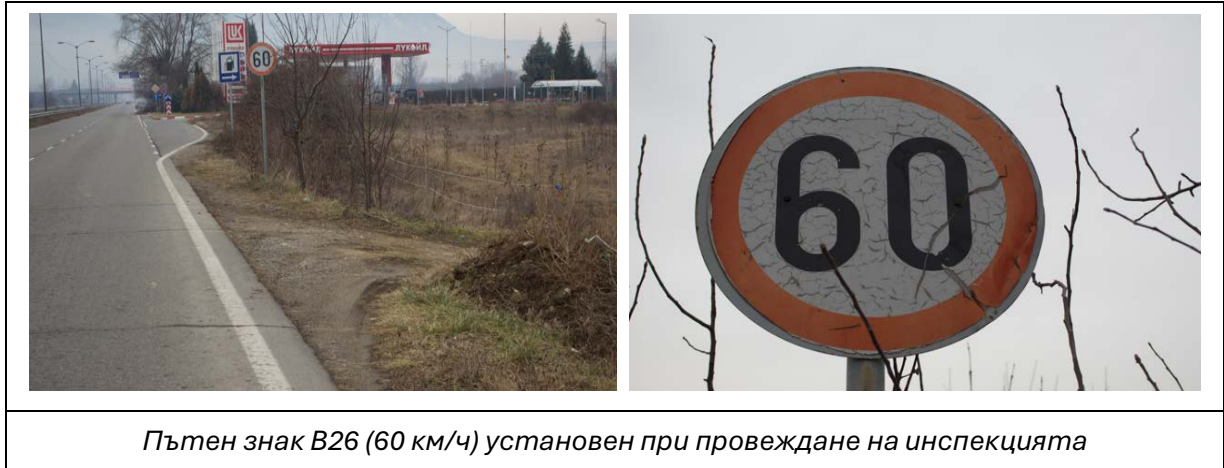
Пътният знак е поставен неправомерно, поради това че същият може да се постави единствено в случаите по чл. 3, ал. 2, т. 2 от Н18 или Н-РД-02-21-1, където е указано, че „Пътните знаци и другите средства за сигнализиране на пътищата се поставят в обхвата на пътя при спазване изискванията на тази наредба, както следва: *извън границите на населени места - в съответствие с проекта за организация на движението по пътя*“.

Въведеното ограничение на скоростта не е направено съобразно установените правила и действащите норми, следователно по този начин се създава правна привидност, за която не стои никаква юридическа действителност. Не случайно има точно определен ред, по който е определено да се поставят пътни знаци в и извън населените места. Информация за неправилно поставения знак напълно отсъства в докладите за проведените периодични инспекции по пътна безопасност от страна на АПИ и ОПУ Кюстендил.

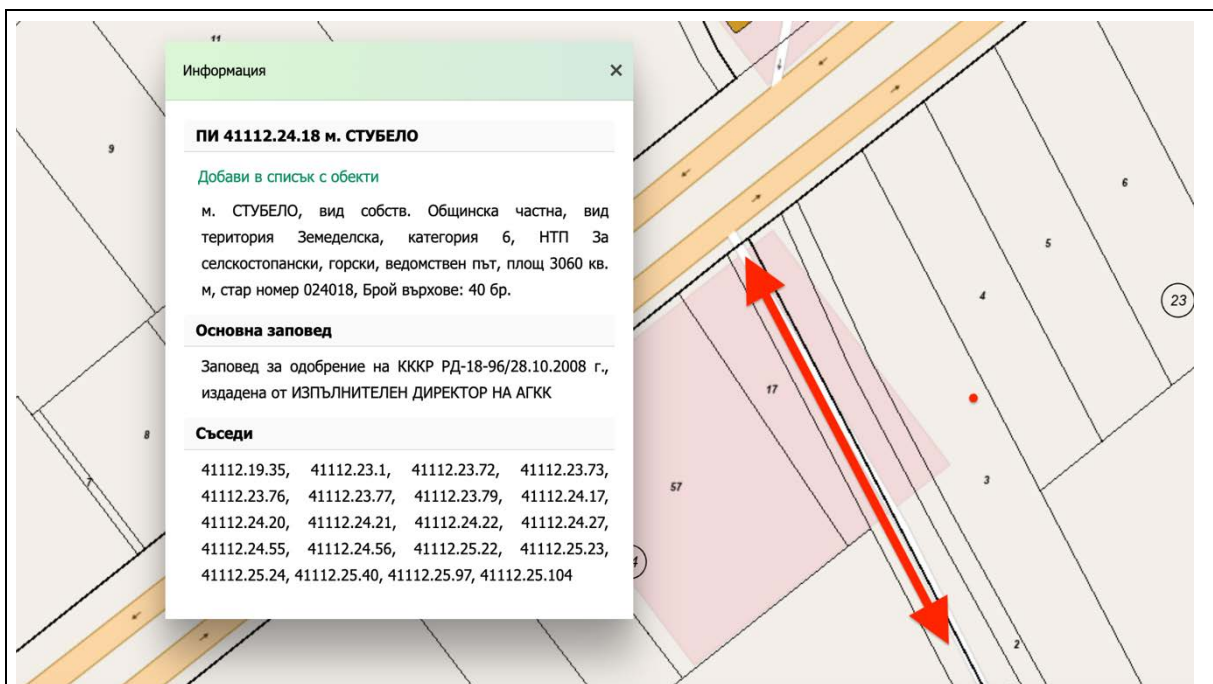
Дясно платно км 26+335, селскостопански път собственост на община Кюстендил

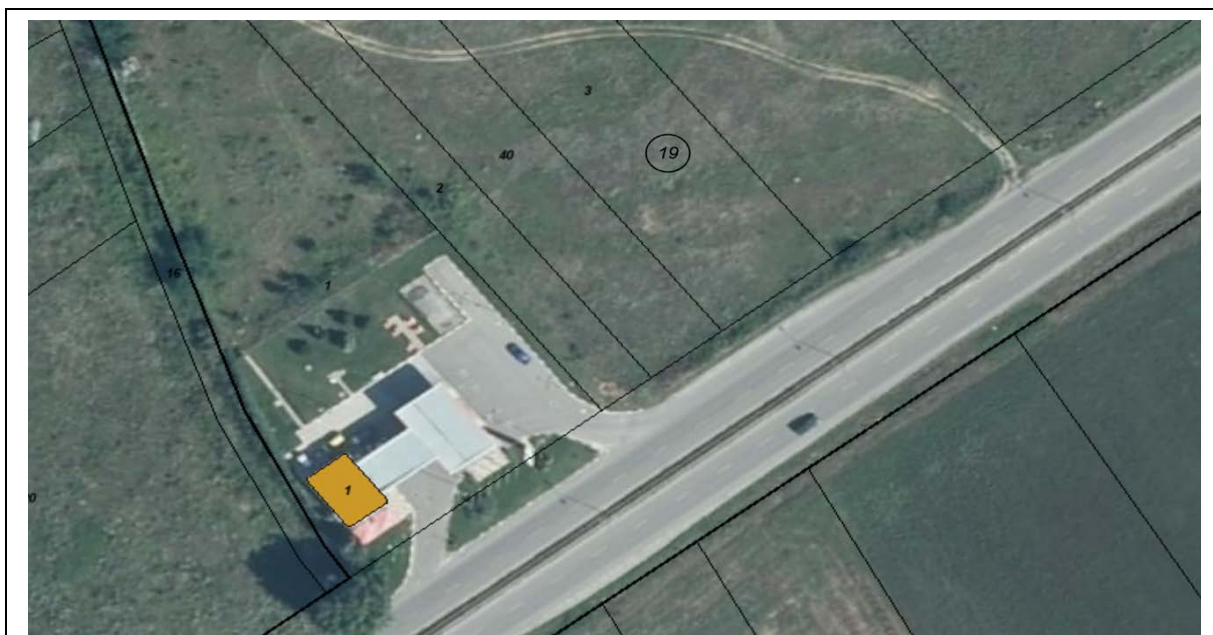
Съгласно ППОД в лявото платно няма други входове и изходи, с изключение на този при бензиностанция „Лукойл“. Неправилно е обозначено в проекта за организация на движението, че има селскостопански път преди бензиностанция „Лукойл“, този не е нанесен в кадастралната карта и съответно е напълно нерегламентиран. Той създава пряка и непосредствена опасност за участниците в движението и следва да бъде затворен.

Положение на нерегламентирания селскостопански път спрямо бензиностанция „Лукойл“

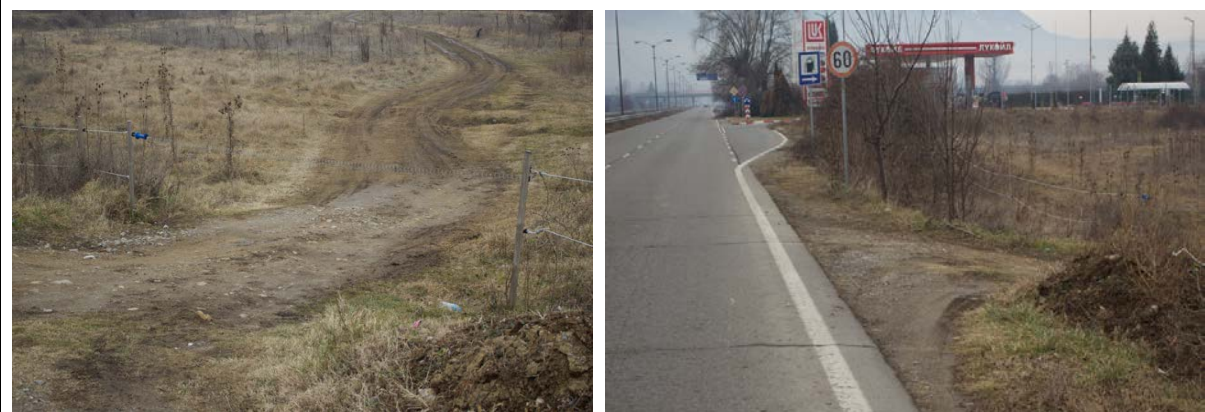
Нерегламентиран селскостопански път установен при провеждане на проверката

Селскостопанският път, който е нерегламентирано присъединен към път I-6 следва да бъде премахнат. По този начин е оформено кръстовище, което не е сигнализирано с пътен знак А27, като по този начин водачите не са предупредени, че има опасност от това от дясно да навлязат автомобили от път без предимство. Подобна организация на движението няма и как да бъде създадена, поради това че на това място няма път, и това кръстовище не следва да съществува.

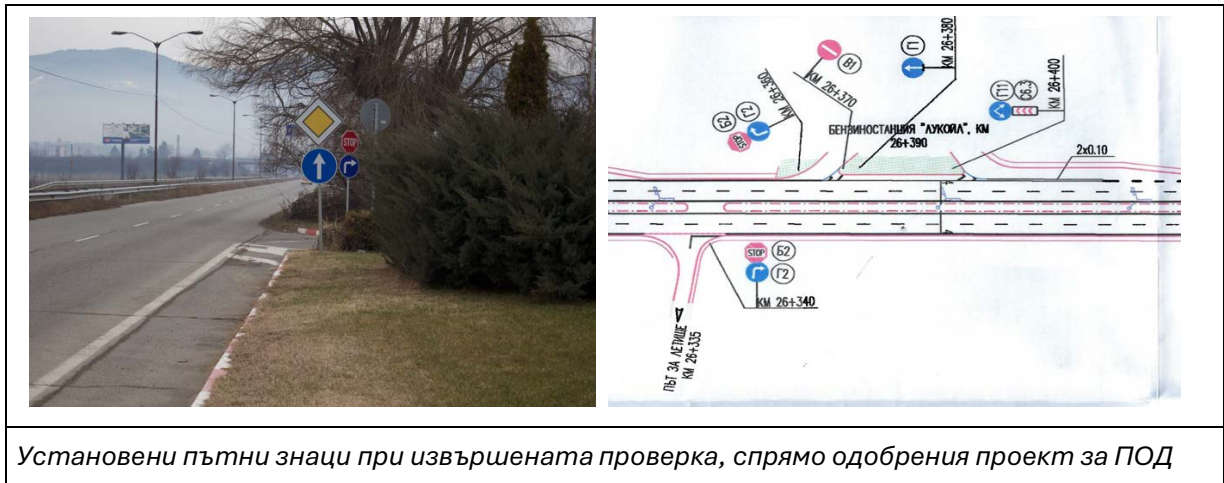
По отношение на достъпа до бензиностанция „Лукойл“ също има разминаване на одобрения проект за постоянна организация на движението и въведената. Преди

изхода от бензиностанцията по проект трябва да има поставен пътен знак Г1 само, а в действителност има поставен пътен знак Б3.

Установени пътни знаци при извършената проверка, спрямо одобрения проект за ПОД

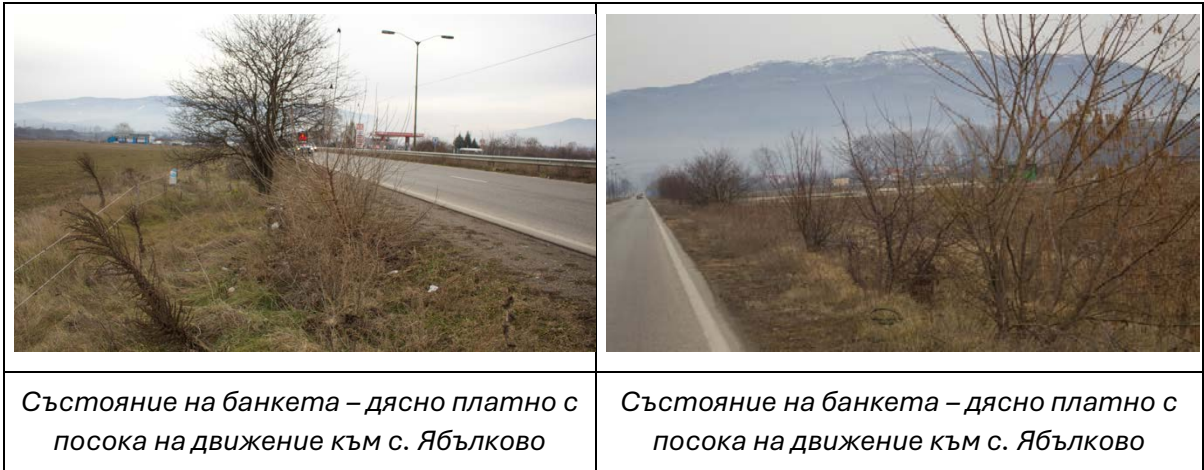
<i>Състояние на банкета – дясно платно с посока на движение към с. Ябълково</i>	<i>Състояние на банкета – дясно платно с посока на движение към с. Ябълково</i>

Почистването на банкетите се осъществява на около 50-60 см от границата на платното за движение, което е крайно недостатъчно, за да се гарантира доброто отвеждане на водата извън платното за движение. В участъците където има ограничителни системи за пътища се чисти до началото на ОСП-то, а зад еластичните огради изобщо не се е полагало усилие да бъде почиствено и тревата да бъде окосена. Това създава редица проблеми, като единият от тях вече беше споменат по отношение на отводняването. Високата трева и храсти, също така закриват ОСП-то и светлоотразителните елементи С14.1. Тук трябва да се обърне внимание и на значителното количество непочистени битови отпадъци в обхвата на пътя, които правят крайпътното пространство да прилича на бунище.

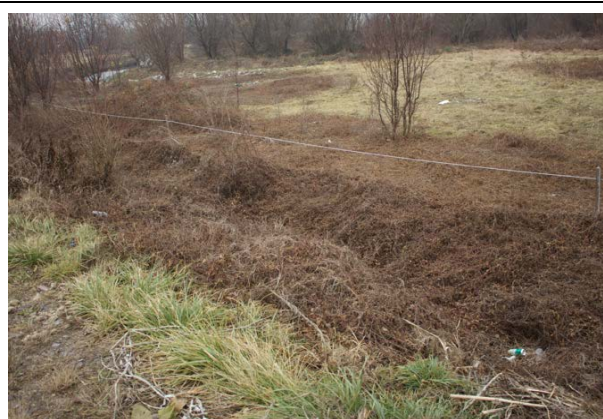
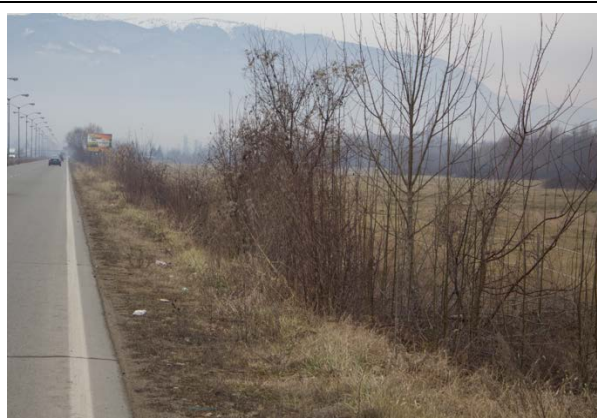
Състояние на откосите установено при извършване на проверка (ляво платно за движение посока с. Ябълково → гр. Кюстендил, път I-6)

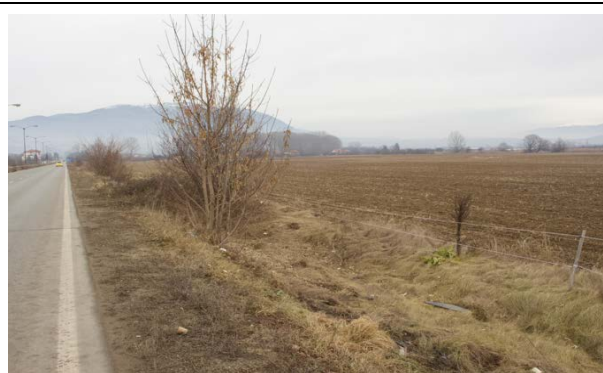
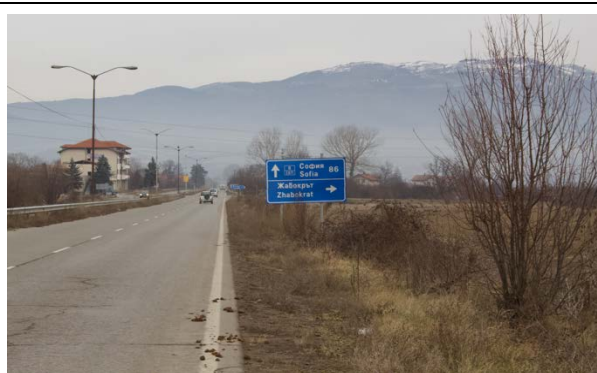
Състояние на откосите установено при извършване на проверка (дясно платно за движение посока гр. Кюстендил → с. Ябълково, път I-6)

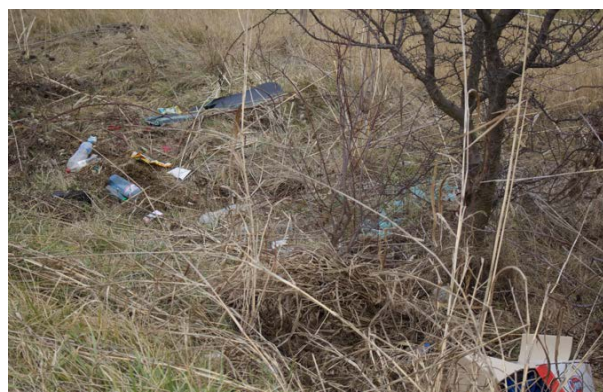
Състояние на земните окопи ляво платно на път I-6 с (с. Ябълково → гр. Кюстендил)

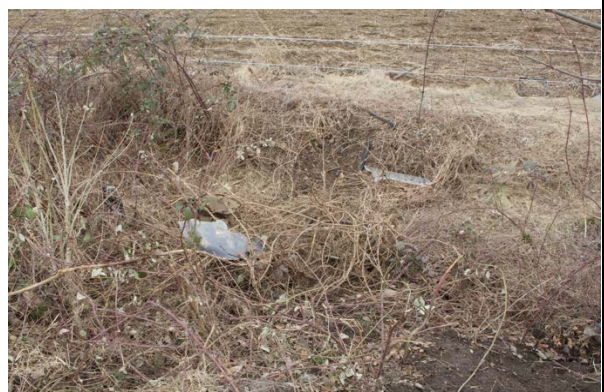
Състояние на земните окопи дясно платно на път I-6 с (гр. Кюстендил → с. Ябълково)

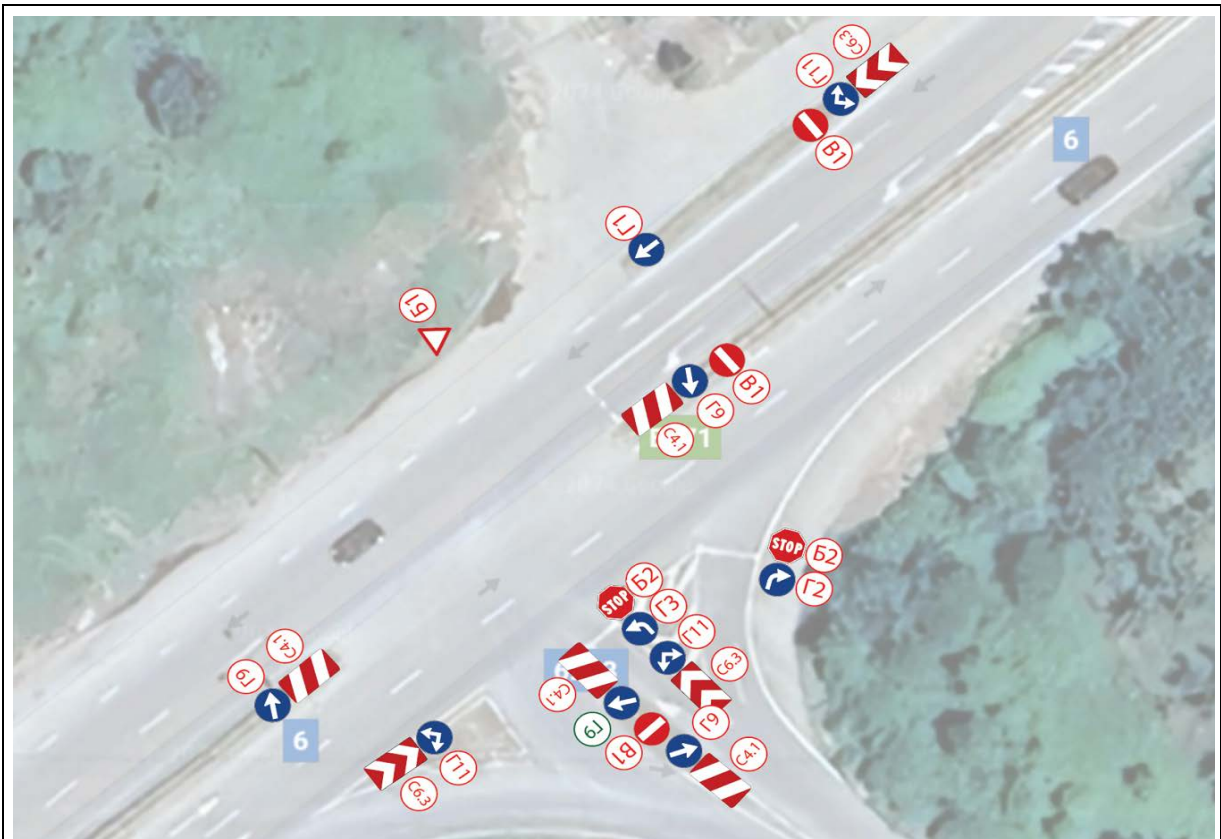
По време на извършената инспекция бяха констатирани съществени пропуски в обхвата на това кръстовище, бяха констатирани множество пътни знаци, а наличните са извън експлоатационна годност.

На горната схема са показани част от съществуващите пътни знаци в обхвата на кръстовището, при километър 27+462, за село Жабокрът. С червено са нанесени пътните знаци, които липсват.

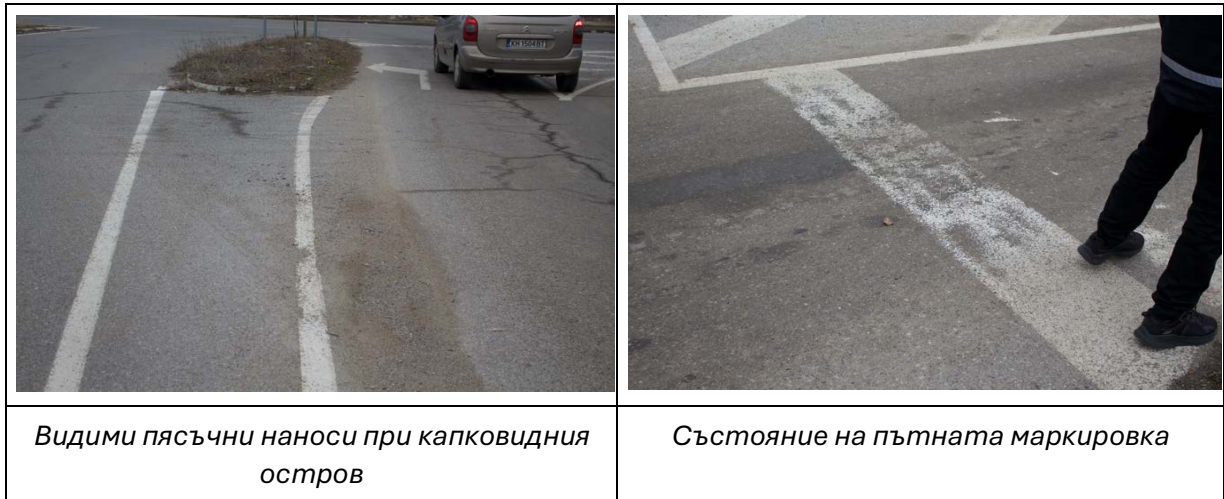
Друг съществен проблем, който констатирахме е пътната маркировка, която не отговаря на нормите. В обхвата на кръстовището се наблюдават множество непочистени пясъчни и кални наноси, които значително закриват указанията на пътната маркировка. Тези наноси се намират на плътното за движение, което води до намаляване на сцеплението на автомобилната гума с пътната настилка, което представлява от своя страна риск за безопасността. Има значително количество непочистена растителност.

Необходимо е да се приложат мерки, с които това кръстовище да отговаря в по-голяма степен на действащите нормативни изисквания, за да може да се гарантира безопасността на участниците в движението.

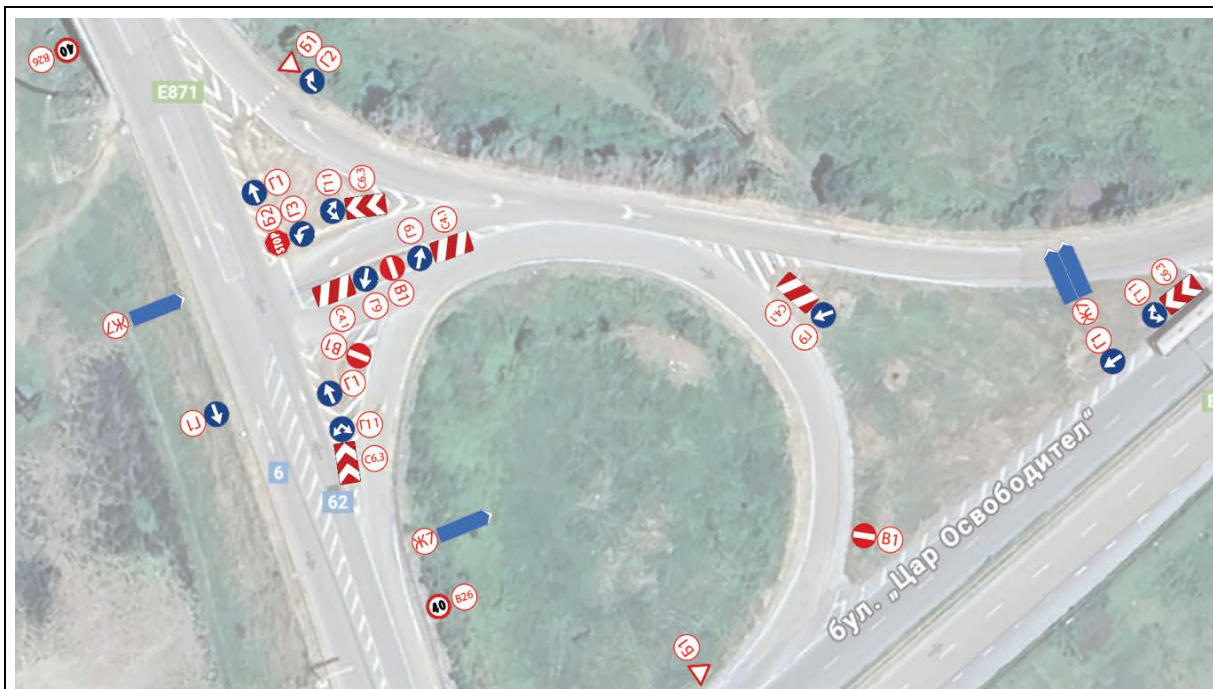
В червено са означени липсващите пътни знаци на пътния възел между път I-6 и II-62. Констатирана е липсата на 22 броя пътни знаци в обхвата на полудетелината и няма поставен нито един, включително липсват и пътни знаци за предимството и реда на преминаване през кръстовището. Липсват също така пътни знаци за направления и посоки от група Ж.

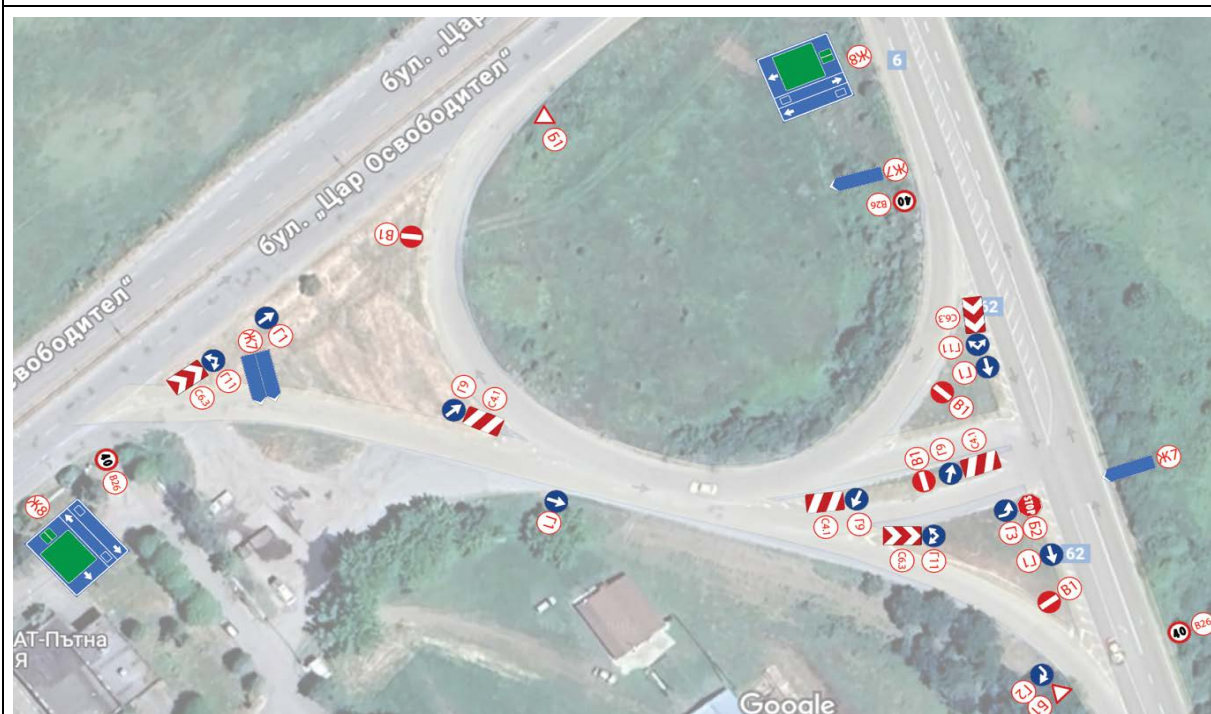
В червено са означени пътни знаци при полудетелината, както в другата половина напълно липсват пътните знаци, в това число липсват и такива касаещи, за предимството, реда за преминаване, знаци със задължителни предписания, както и знаци за направления и посоки.

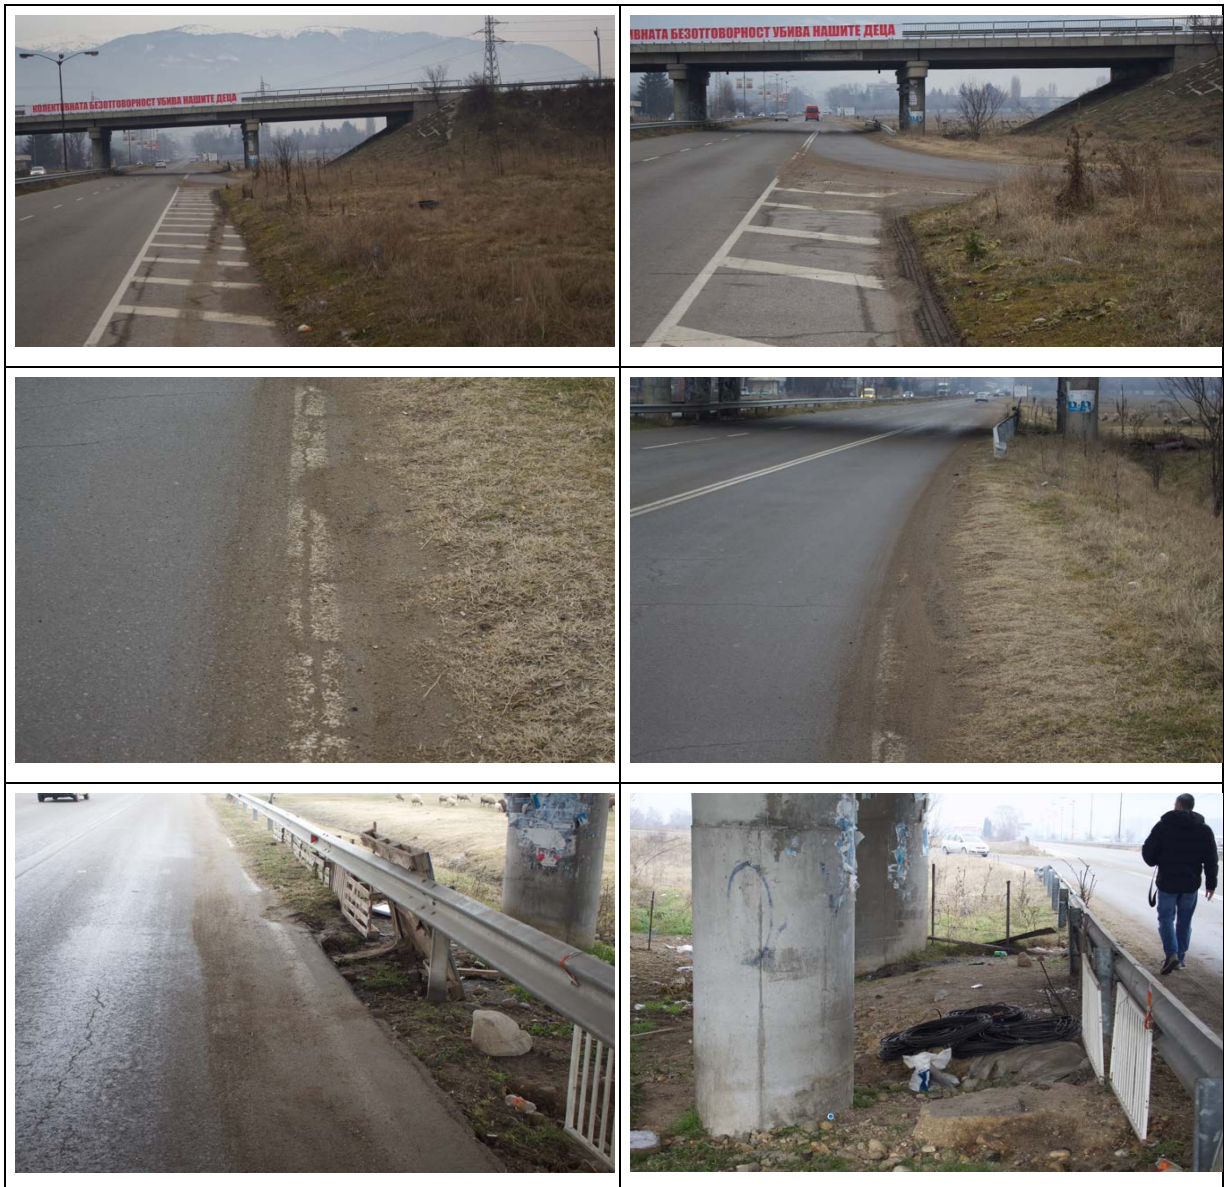
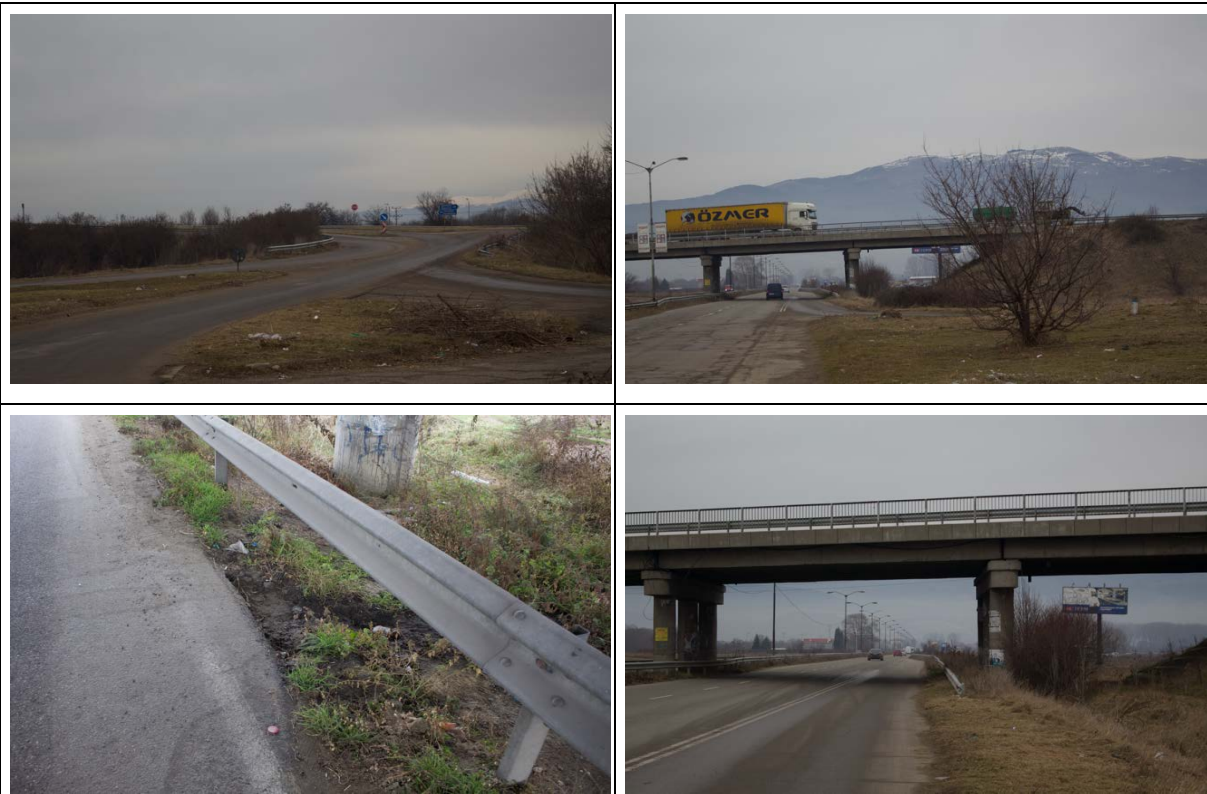
По време на проверката, на пътния възел бяха констатирани множество проблеми, като например значително количество непочистена растителност в обхвата на детелината. Пътната маркировка при крайните линии е напълно закрыта от трева, прах и кал, липсват пътни знаци, при полудетелината няма нито един пътен знак. На места крайните елементи на ОСП, не покриват съвременните изисквания за безопасност, като дори има елементи тип „рибена опашка“, което представлява много сериозен риск за безопасността. Под надлеза има големи количества битови отпадъци и други непочистени боклуци. Общото състояние на организацията, на движението на полудетелината като цяло, при никакво положение не може да покрие минималните изисквания за безопасност, които са установени в действащите норми.

Примери за състоянието на полудетелината, които са констатирани по време на проверката от екипа на ЕЦТП. Ясно личи, че поддръжката на това съоръжения както при път I-6 и II-63 не отговаря на съвременните нормативни изисквания.

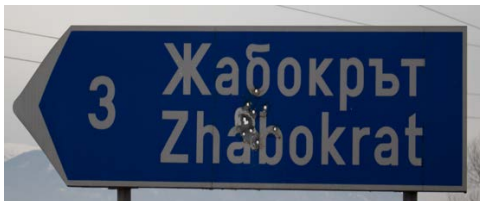
По лицевата част на пътния знак има отвори, което нарушава изискванията на чл. 6, ал. 6 от Н/РД-02-21-1/23.

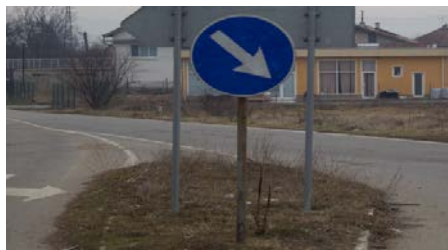
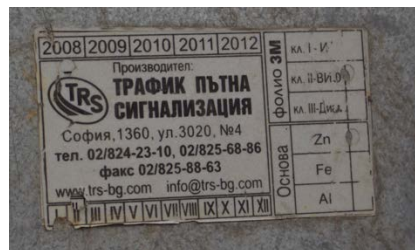
Пътният знак е произведен Януари 2008г., Клас на светлоотразителност RA2, съответно пътният знак е извън експлоатационна годност и е трябвало да бъде подменен най-късно през 2018г. Лицевата страна е повредена вследствие на експлоатацията. Под пътния знак липсва направляваща стрелка С4.3. Пътните знаци за част от ПОД.

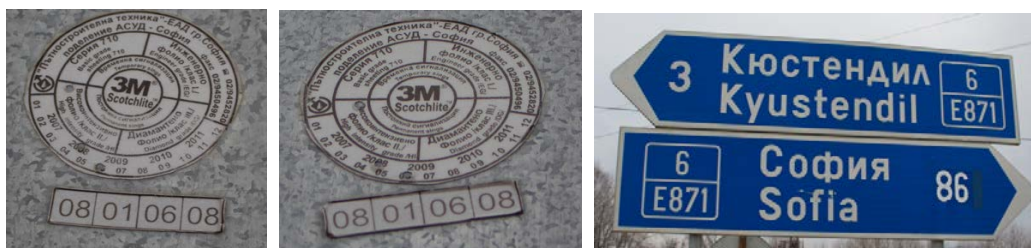
Пътният знак е произведен Юни 2008г., Клас на светлоотразителност RA2, съответно пътният знак е извън експлоатационна годност и е трябвало да бъде подменен най-късно през 2018г. По лицевата страна на знака видими увреждания вследствие на неговата експлоатация, като при километричния показател на долния – Ж7, очевидно има ръчна подмяна на обозначението на километрите. Пътните знаци за част от ПОД.

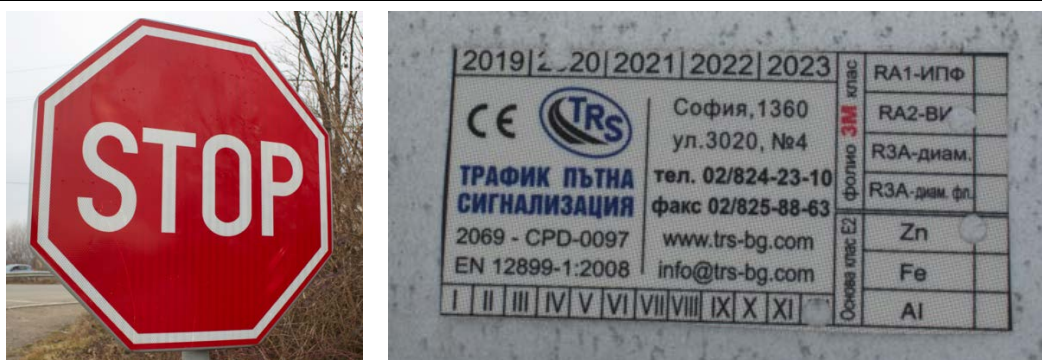
Най-ниско разположената точка на пътния знак спрямо пътната настилка е 1,6м., а разстоянието от ръба на настилката е 0,5м. По лицевата страна на пътния знак се наблюдават някои деформации, но пътният знак е в експлоатационна годност. Пътните знаци за част от ПОД.

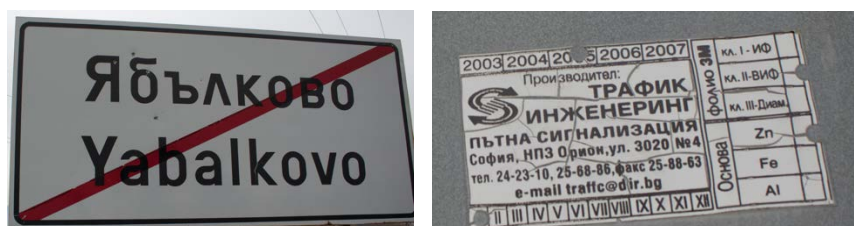
По лицевата страна на пътния знак се наблюдават някои деформации, по основата му се наблюдават следи от корозия. Пътният знак е произведен Януари 2005, Клас на светлоотразителност RA2, което значи, че пътният знак е извън експлоатационна годност и е трябвало да бъде подменен най-късно през 2015г. или приблизително преди 10 години. Пътните знаци за част от ПОД.

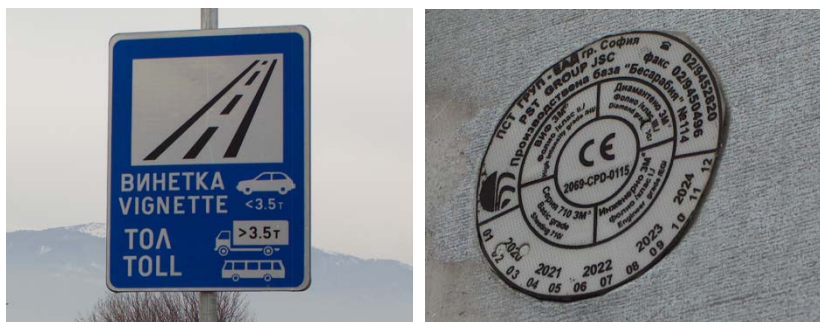
Най-ниско разположената точка на пътния знак спрямо пътната настилка е 1,6м., а разстоянието от ръба на настилка е 0,5м. По лицевата страна на пътния знак се наблюдават някои деформации, но пътният знак е в експлоатационна годност. Този пътен знак не е част от проекта за организация на движението.

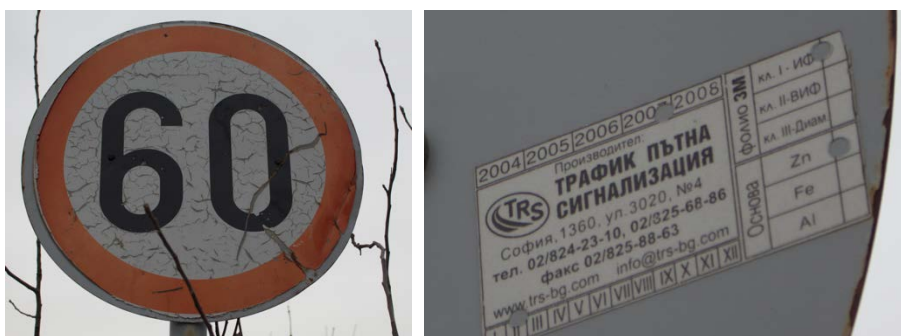
Пътният знак не покрива минималните изисквания на чл.6, от Н/РД-02-21-1/23, нито БДС EN 12899. Знакът няма двоен борд, по него се наблюдават следи от корозия, по всяка вероятност това е знак за ВОБД. Светлоотразителното фолио на лицевата страна е напълно негодно, класът на светлоотразителност е RA1, което е недопустимо за знака, който е поставен на I клас път от РПМ. Пътният знак е произведен през Февруари 2007г. и е трябвало да бъде подменен през 2017г. Този пътен знак не е част от ПОД.

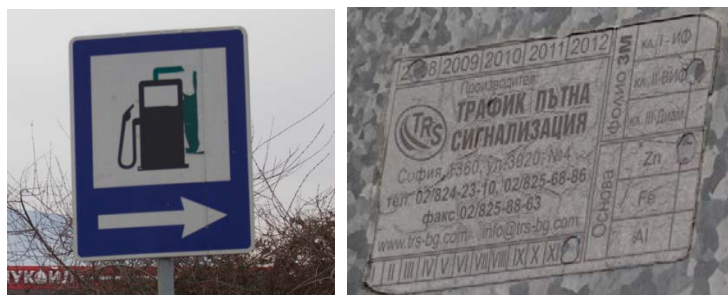
Пътният знак е с повредена повърхност на лицевата страна, като по всяка вероятност технологията на производство „фолио върху фолио“ и поради тази причина, част от пиктограмите вече са се отлепили. Пътният знак е произведен Декември 2008г. и е следвало да бъде подменен през 2018г.

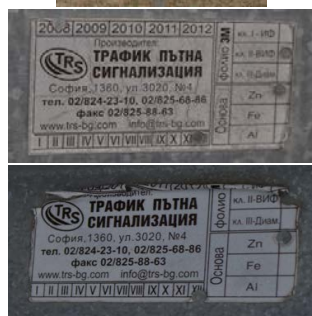
Пътните знаци са извън експлоатационна годност и не покриват минималните изисквания на действащата Наредба за сигнализиране на пътищата с пътни знаци. Лицевата им страна е повредена и не светоотразяваща. И по двата знака се наблюдават следи от корозия.

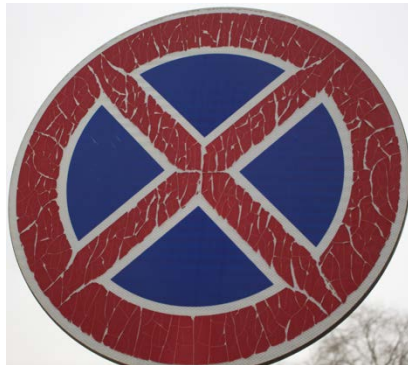
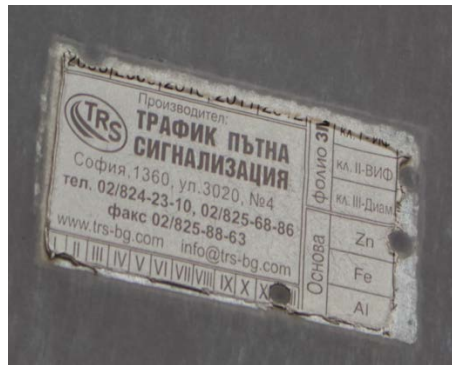
Пътният знак е с повредена повърхност на лицевата страна. Не може да се установи през коя година е произведен, класът на светлоотразителност отговаря на RA2, но независимо от това, същият е негоден да стои в обхвата на пътя, поради това, че не е в експлоатационна годност

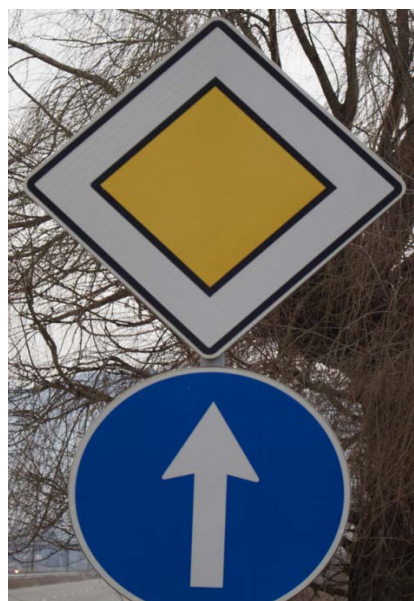
Пътният знак Б3, не следва да бъде поставен на това място, тъй като не е част от ПОД. Съобразно действащите изисквания от Наредба Н/РД-02-21-1/23, пътният знак е извън експлоатационна годност.

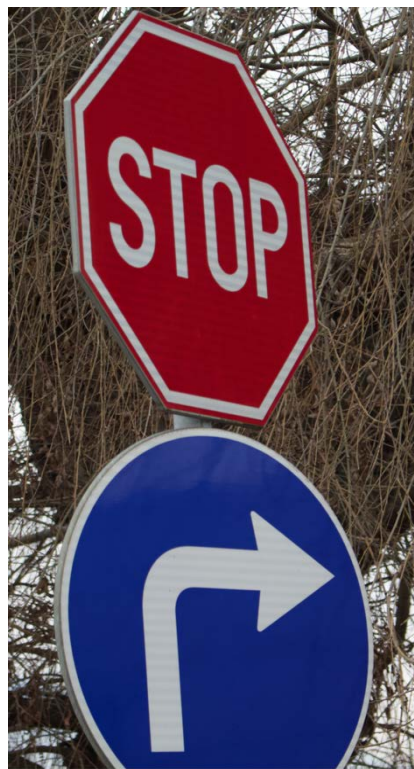
12. Пътни знаци Б2 и Г2 ляво платно посока на движение от с. Ябълково към гр. Кюстендил

Пътният знак е с повредена повърхност на лицевата страна. Пътният знак е произведен Декември 2008г. и е следвало да бъде подменен през 2018г.

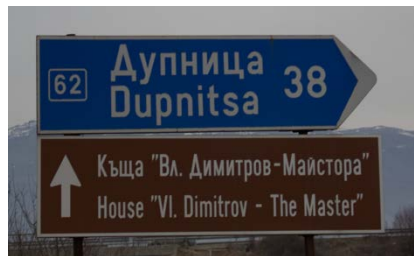
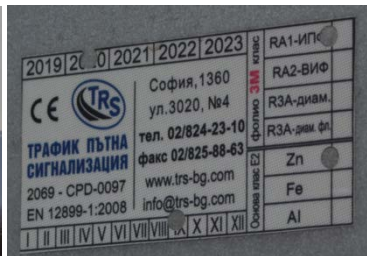
Пътният знак Ж7 е част от организацията на движението, но същият е извън експлоатационна годност и следва да бъде заменен с годен такъв.

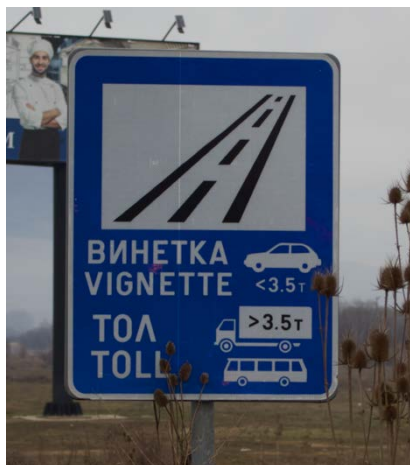
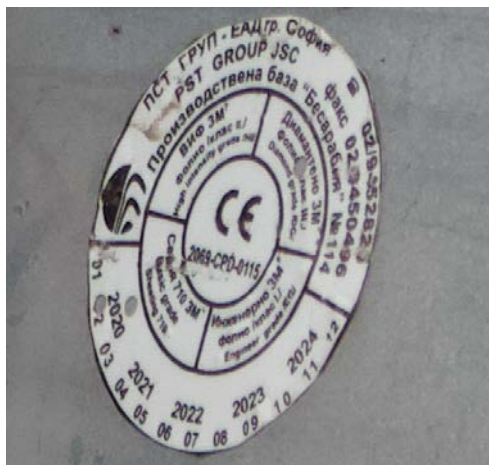
Пътният знак е в експлоатационна годност, произведен върху технологията „фолио върху фолио“, произведен през Февруари 2020г., с клас на светлоотразителност RA2. При инспекцията беше установено, че пътният знак е закрит от растителност, която не е била почиствана от дълго време. Пътният знак не е част от ПОД, следователно трябва да бъде премахнат до актуализацията на проекта.

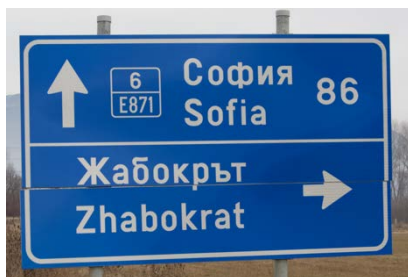
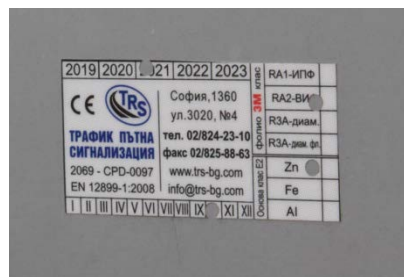
Пътният знак е с повредена повърхност на лицевата страна. Пътният знак е произведен Декември 2021г., който отговаря на изискванията на Наредба Н/РД-02-21-1/23 и Н18, с клас светлоотразителност RA2.

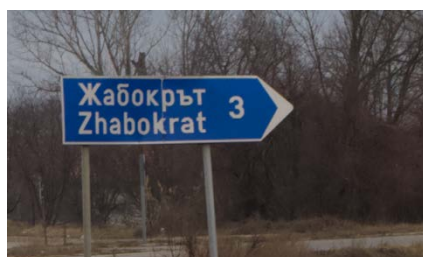
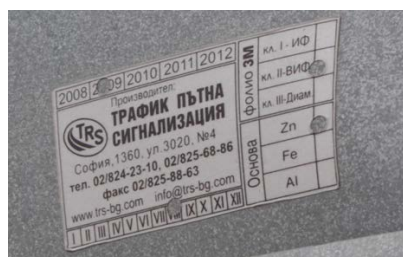
Пътният знак е с повредена повърхност на лицевата страна. Пътният знак е произведен Август 2009г. и е следвало да бъде подменен през 2019г.

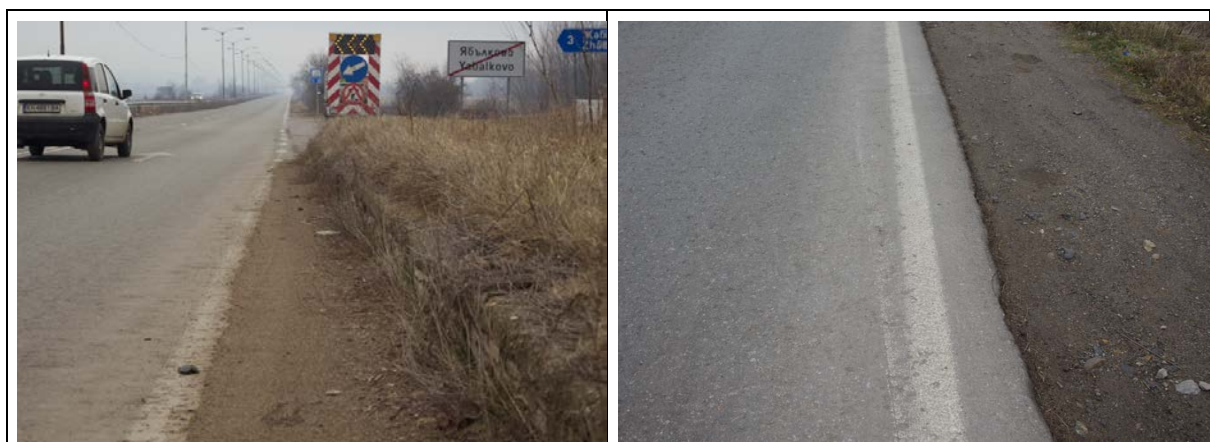
На двете изображения е показана крайната дясна лента на път I-6 като ясно се вижда, че пътната маркировка не е изпълнена с надлъжна релефна шумна маркировка, което представлява нарушение на изискванията по чл. 20А, ал. 1.

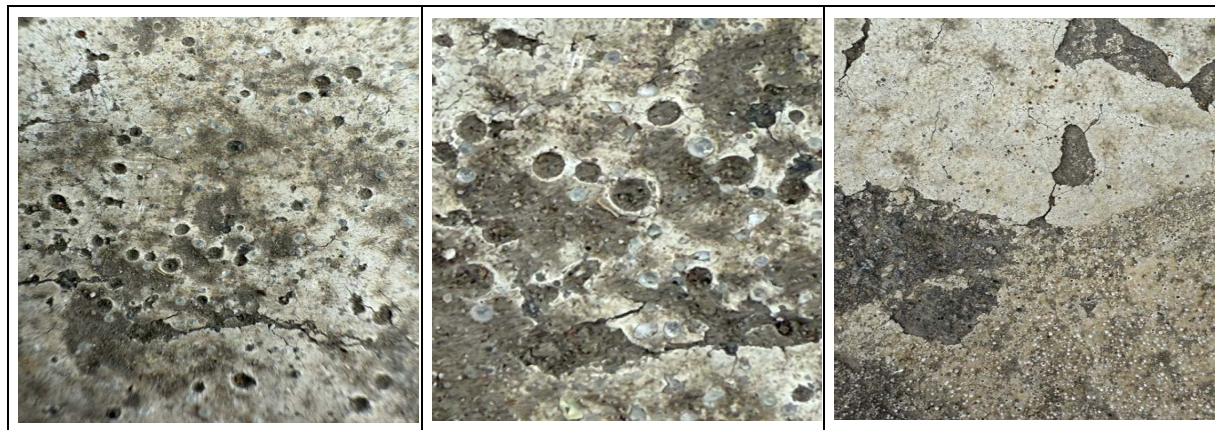
Състояние на пътната маркировка и светлоотразителните перли, погледнати под микроскоп (път I-6)

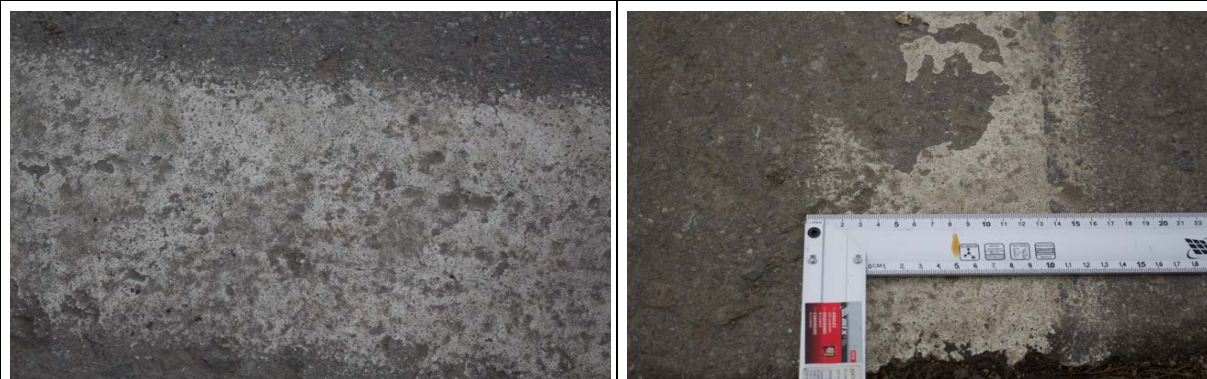
Дебелина и широчина на пътната маркировка. Ясно видими следи от това, че не е положено необходимото количество боя.

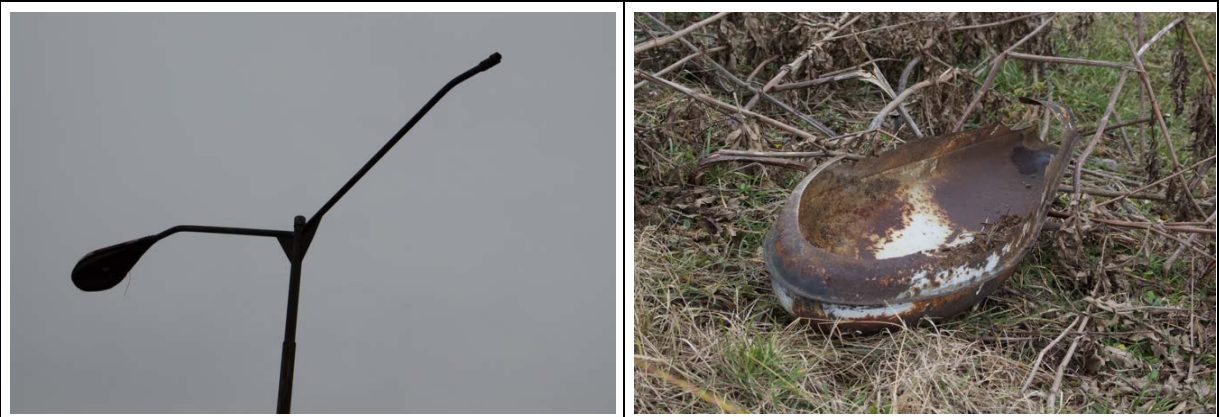
Състояние на осветителните тела на път I-6 между гр. Кюстендил и с. Ябълково

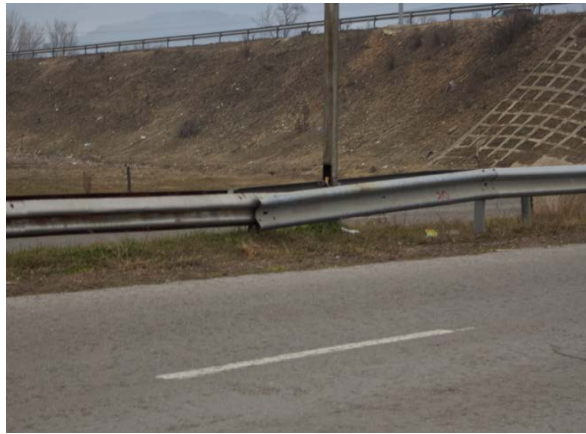
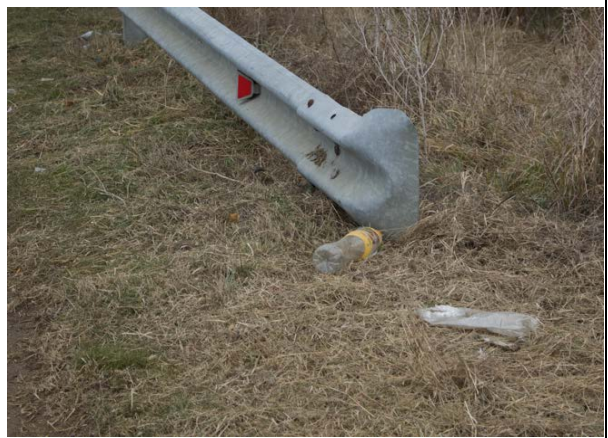
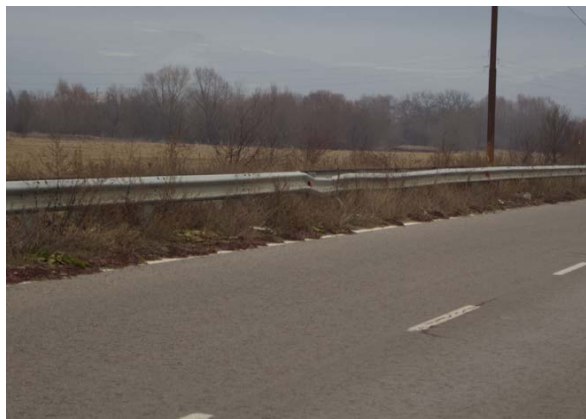
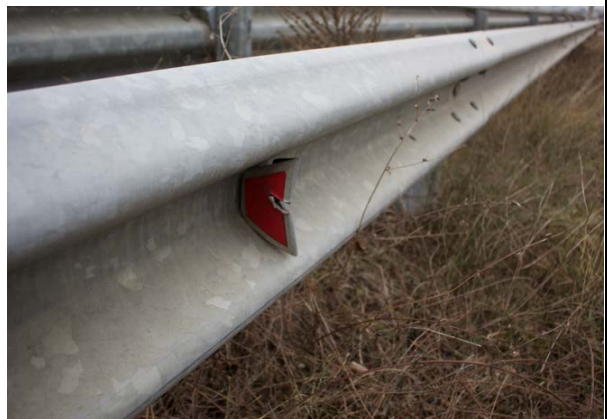
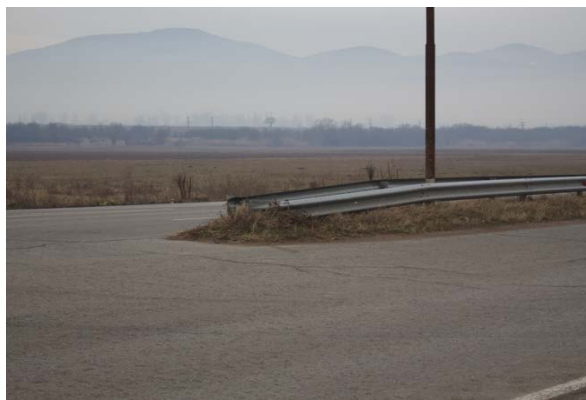
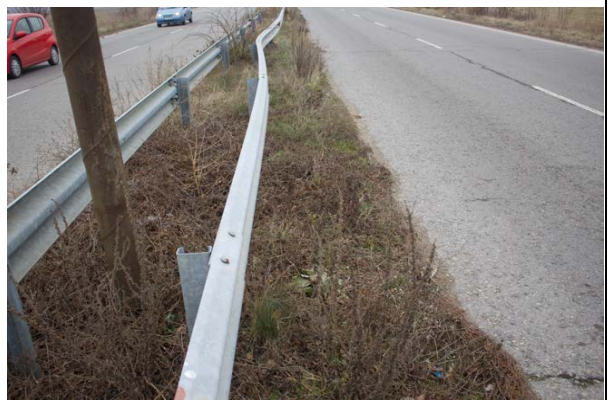
Крайните елементи на ограничителни системи по пътищата са тип „рибена опашка“, които, както е известно са опасни и е следвало преди повече от 10г. да бъдат сменени с подходящи такива. Краен елемент при „рибена опашка“ при навлизане на автомобил биха могли да влязат вътре в купето и да причинят големи щети за пасажерите, в това число и да убият някого. Необходимо е да се изработи нов проект и негодните ограничителни системи да бъдат подменени с нови.
