ДОКЛАД

**Целенасочена инспекция по пътна
безопасност на път I-6 в участъка от км 27+550
до км 25+795.25**

Окончателен доклад

14.01.2025 г.

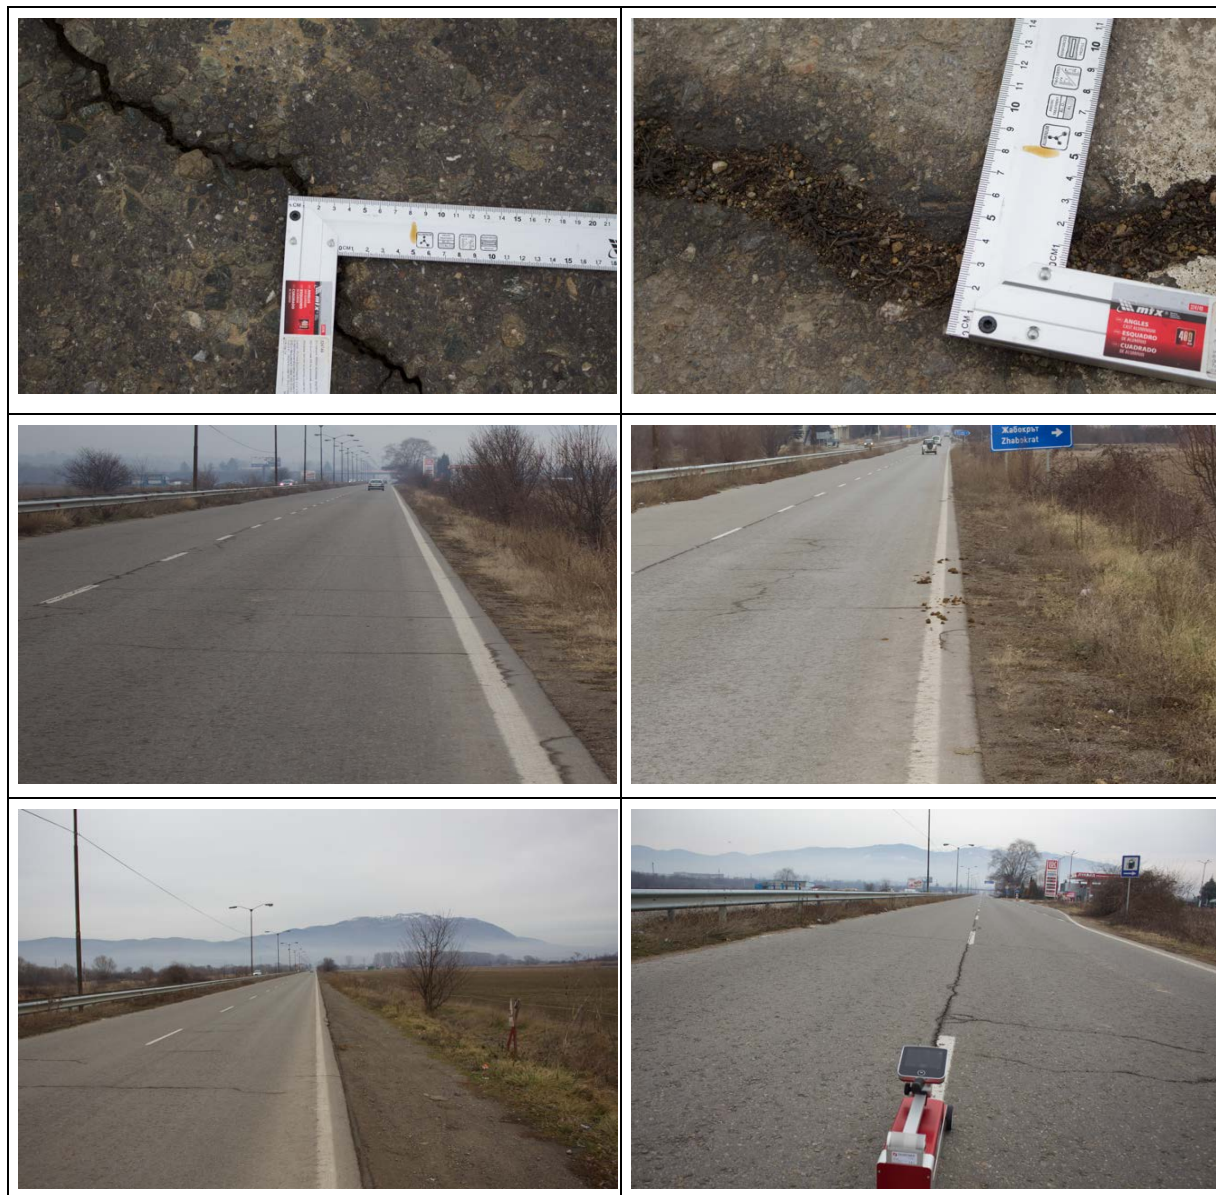
Повърхността на асфалтовото покритие е силно износена, на много места се наблюдават надлъжни и напречни пукнатини с размери от 1-2 до 3-4 см., които не са били третирани преди зимния период по никакъв начин. По всяка вероятност износващия слой на асфалта не осигурява необходимото сцепление, което да гарантира безопасността за движение по пътищата, като е следвало то да бъде подменено преди много време (минимум 4-5 години).

Износената пътна настилка може да доведе до сериозни опасности за участниците в движението. Най-честите рискове са свързани с това, че износената повърхност има по-гладка повърхност, което води до намалено сцепление между гумите и пътя. Това е особено опасно при дъждовно време, когато водата може да създаде слой водещ до аквапланинг. Липсата на добро сцепление удължава спирачния път на превозното средство, което увеличава риска от катастрофи, особено в ситуации изискващи внезапно спиране. Мотоциклетистите и велосипедистите са особено уязвими при износена настилка, тъй като баланса им зависи от добрата адхезия между гумите и пътя. Износените участъци често имат грапавини или пукнатини, които могат да повредят гумите на превозните средства, увеличавайки риска от спукване на гума. При износена настилка маркировката е изтрита или почти незабележима, това значително затруднява ситуацията при нощно шофиране или мъгла.

Необходимо е да се подмени износващия слой на асфалтовото покритие. По този начин ще се удължи експлоатационния период на пътя и в значителна степен ще се подобрят условията за осигуряване за безопасността на движението по пътищата. Препоръчително е преди подмяната на пътната маркировка да се подмени и асфалтовото покритие.

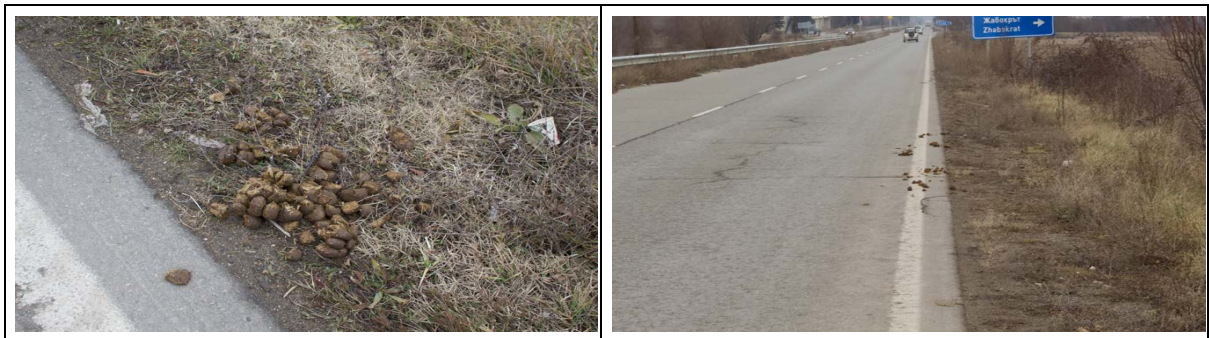
По време на проверката се констатира, че инсталираните електропастири на много места са повредени, височината им е от 40см до 1м., което е крайно недостатъчно, за да възпре кон или крава, а диви животни като лисици, диви прасета и вълци биха могли напълно безпрепятствено да преминат през тях и отново да създадат риск за участниците в движението. В инспектирания участък не се установи нито един пътен знак А21 или А22, който нито по проект, нито да има монтиран такъв и който да уведомява участниците на движението за поява на животни. Тоест организатора на движението не е уведомил за тази опасност по пътя, а тя е очевидна, подобни участъци, където няма ограничение на скоростта, а не би трябвало да има ограничение, най-ефективните мерки за предотвратяване за навлизането на животни на пътния участък е изграждане на ограда, каквито огради има покрай автомагистралите.
