ДОКЛАД

**Целенасочена инспекция по пътна
безопасност на пътен участък на ул.
„Опълченска“ в гр. Троян**

Окончателен доклад

10.02.2025 г.

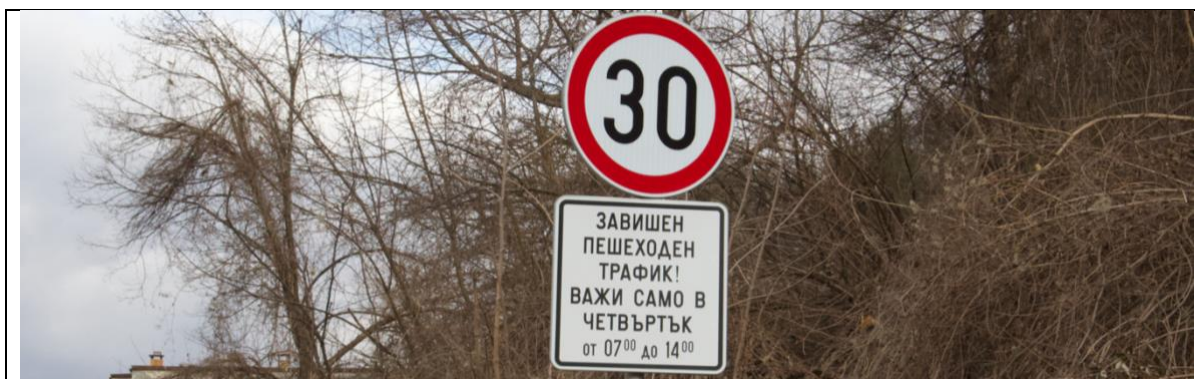
Знак В26 (30 км/ч) находящ се на ул. „Опълченска“ при посока на движение от ул. „Димитър Икономов- Димитриката“ към ул. „Г.С. Раковска“ ↓към (ляво платно платно)

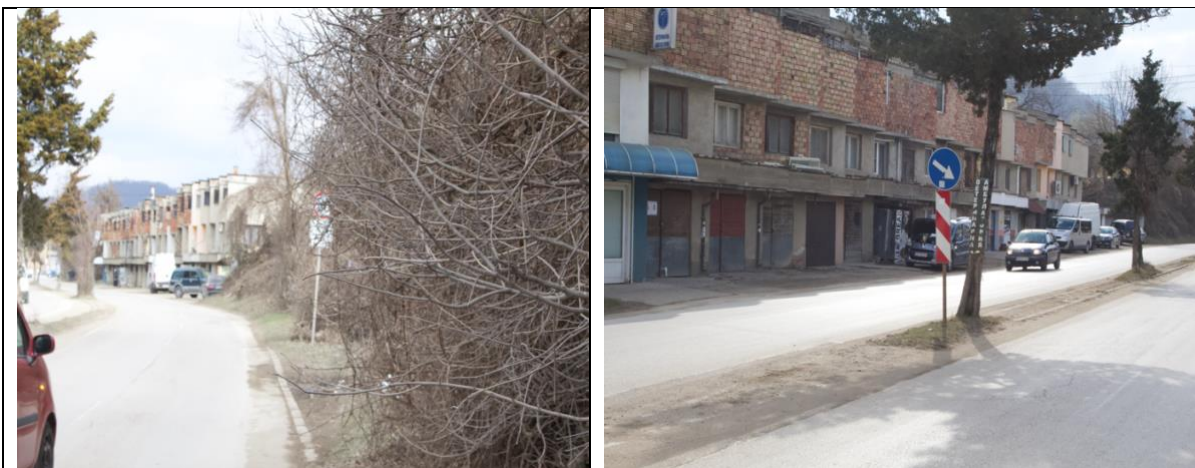
Изглед към обекти в обхвата на ул. „Опълченска“ и състояние на растителността

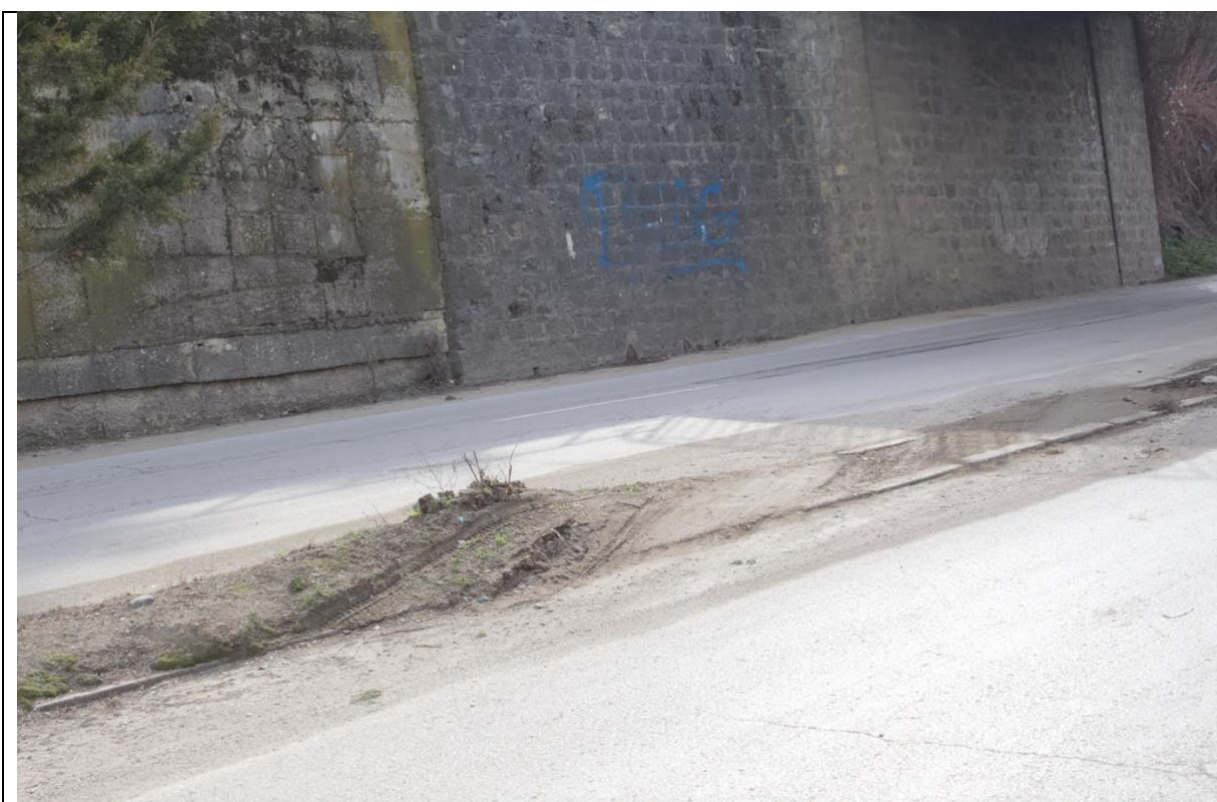
При острова по средата между пътните платна, който ги разделя на две, границата на платното за движение не е очертана с пътна маркировка. Поради непочистената кал и прах **трудно може да се възприеме от водачите къде са бордюрите**, които очертават разделителния остров. **Няма никакви други бариери или указатели, които да възпрепятстват навлизането на автомобили от едното плътно към това за насрещно движещите се.** Поради липсата на ясно видима граница на платното за движение от лявата страна в двете посоки, съществува риск за навлизане в насрещното. По време на инспекцията бяха установени следи от това, че автомобили свободно преминават от едното платно към другото.

Състояние на разделителен остров на ул. „Опълченска“ с ясно видими следи от гуми на преминавали автомобили от едното към другото платно за движение

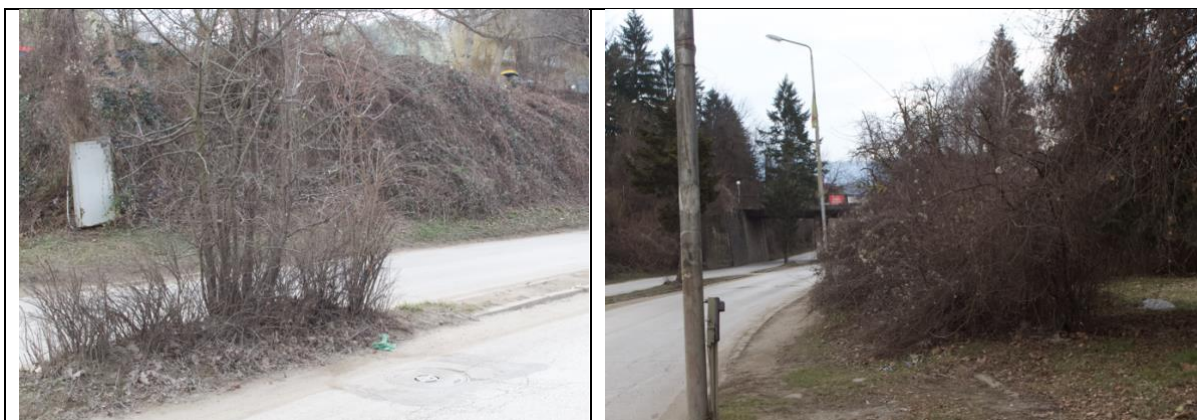
По средата в разделителния остров има непочистена растителност и множество дървета. Липсата на обозначение на тези елементи може да повиши риска и последствията при настъпило ПТП.

Състояние на растителността при средния разделителен остров и вдясно от платното за движение с посока към ул. „Раковска“

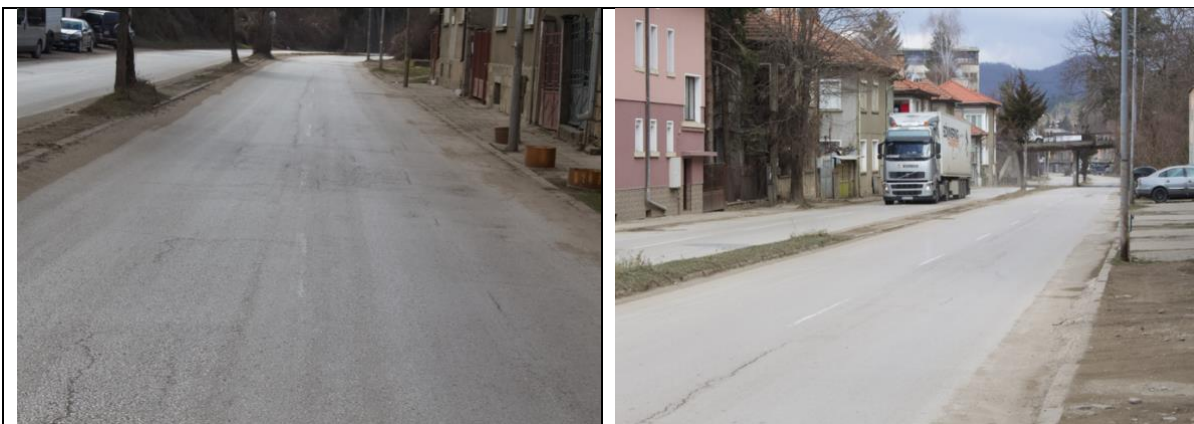
Изглед на включвания към ул. „Опълченска“

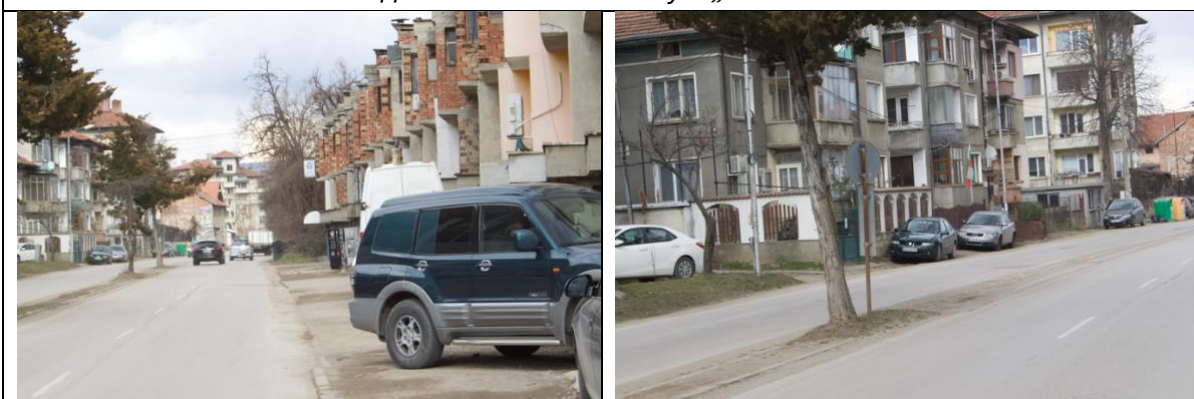
Изглед на включвания към ул. „Опълченска“

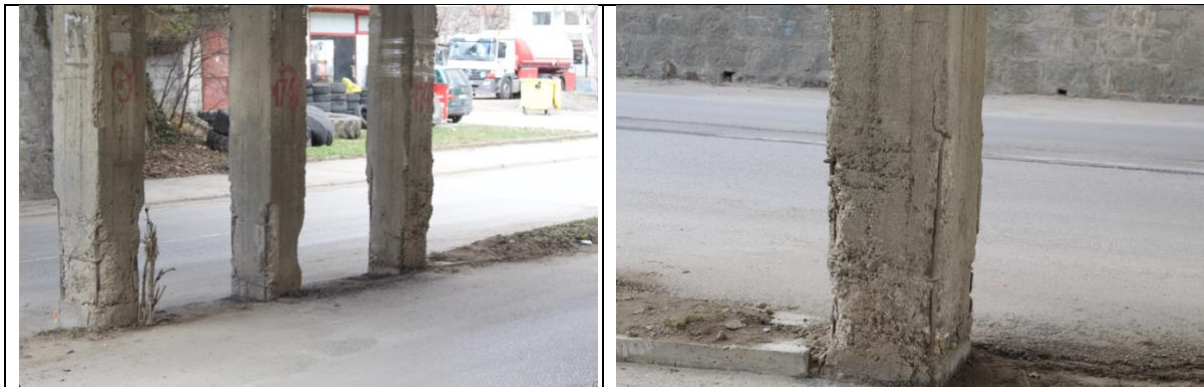
Състояние на основите на мостовото съоръжение

При основите на моста липсва каквото и да е обозначение за местоположението на стълбовете. **Те не са оградени с ограничителна система за пътища (ОСП) и съответно представляват изключително огромен риск за пътни инциденти с тежки последици.** При основите на моста е приложимо поставянето на направляващи стрелки С4.1 или С4.3 и в двете посоки на движение или С14.2, като такива не са били поставени. При входа на мостовото съоръжение е следвало да бъдат поставени най-малкото направляваща стрелка С4.1 или С4.3 с пътен знак Г9, каквито не са поставени. В тъмната част на денонощието или при лоши

метеорологични условия, съществува риск от това водачите на МПС да допуснат грешка и да се ударят в стълбовете (носещите стълбове на моста).

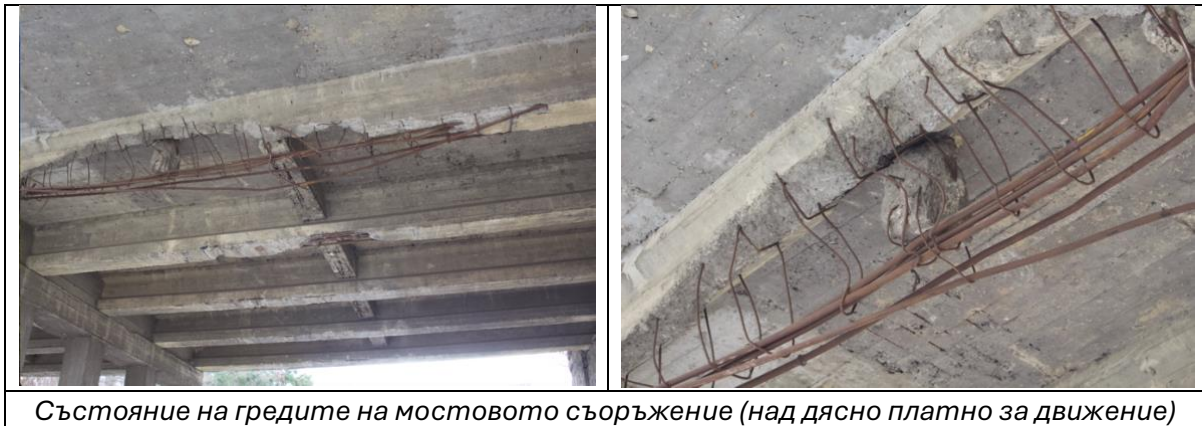
Състояние на гредите на мостовото съоръжение (над дясно платно за движение)

Състоянието на моста, показано на снимките по-горе, е критично и представлява сериозна опасност за пешеходците и шофьорите преминаващи под и над него. Видимите повреди включват значителна ерозия на бетона, оголени и корозирали арматурни пръти, както и дълбоки напуквания в конструкцията. Наблюдава се загуба на покритието на вертикалните носещи елементи. Върховата конструкция се намира в пред аварийно състояние с един брой слой изцяло разрушена греда в следствие на удар и един брой повредена греда отново вследствие на удар. Разпадът на бетонното покритие води до загуба на якост и носимоспособност, което увеличава риска от срутване на части от моста или дори цялостно срутване на моста.

Друг ключов момент е корозията на арматурата, която се наблюдава ясно по оголените железни пръти. Това показва, че влагата и атмосферните влияния са проникнали дълбоко в структурата, нарушавайки адхезията на бетона и металните елементи в такова състояние мостът може да загуби способността си да поема натоварванията върху преминаващите автомобили, което прави конструкцията изключително уязвима при по-натоварен трафик, силни вибрации или екстремни метеорологични условия.

Непосредствената опасност за пешеходците и шофьорите е свързана с възможността за падащи бетонни отломки. При инспекцията се установиха открити кухини в конструкцията, които могат да доведат до срутване на отделни фрагменти особено при температурни колебания или механични натоварвания. Липсата на временна намеса за укрепване или реконструкция на моста може да доведе до сериозен инцидент, особено ако продължи да се използва без контрол и поддръжка.

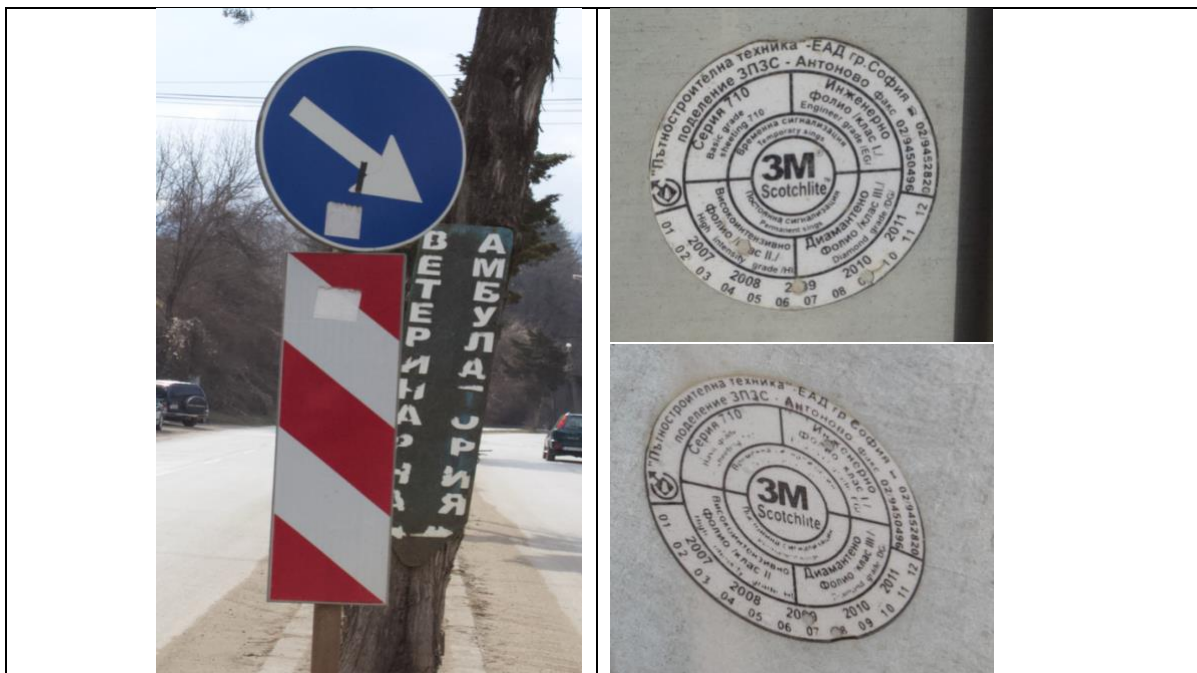
Пътен знак Г9 и направляваща стрелка С4.1

Носещата конструкция на пътния знак трябва да съответства на приложимите части по БДС EN „Горещо валцувани изделия от нелегирани конструкционни стомани. Технически условия на доставка“, в случая **носещото стълбче не покрива изискванията на чл. 6, ал. 9 от Н-РД-02-21-1-ПЗ и от Н 18**. По отношението на състоянието на **лицевата част на пътните знаци** може да се заключи, че **те са извън експлоатационна годност** поради следните причини: Лицевата им страна е повредена. Пътен знак Г9 е завъртян странично и лицевата му страна не е срещу посоката на движение, което възпрепятства неговото навременно разпознаване и възприемане, което представлява нарушения от чл. 12, ал. 1, т. 1 от Н-РД-02-21-1-ПЗ. При инспекцията се установи, че пътен знак Г9

Съобразно Приложение №11 към чл. 6, ал. 11, т. 1 и чл. 10 от Н-РД-02-21-1-ПЗ таблица №1 за пътища и улица – III клас, районни артерии, **пътните знаци поставени от дясно трябва да са с клас за коефициент на обратно отражение на светлоотразяващата повърхност RA2**, а от ляво **R3A, R3B**. В конкретния случай **пътните знаци не отговарят на изискванията** на наредбата. Такива знаци не могат да се поставят в обхвата на пътя и следва да бъдат подменени.

Разстоянието от повърхността на терена до най-ниско разположената точка на табелата С4.1 съгласно чл. 19, ал. 9 е от **0.3 m до 0.5 m**, а в случая е измерено разстояние от **0.85 m**. Съгласно с чл. 19, ал. 10, разстоянието от границата на платното за движение до най-ниско разположената точка на табела С4.1 съобразно чл. 19, ал. 2 е **от 0.5 m до 2.0 m**. При инспекцията и при този показател се констатира разминаване спрямо нормативните изисквания като и от двете страни е измерено разстояние от **0.4 m**.

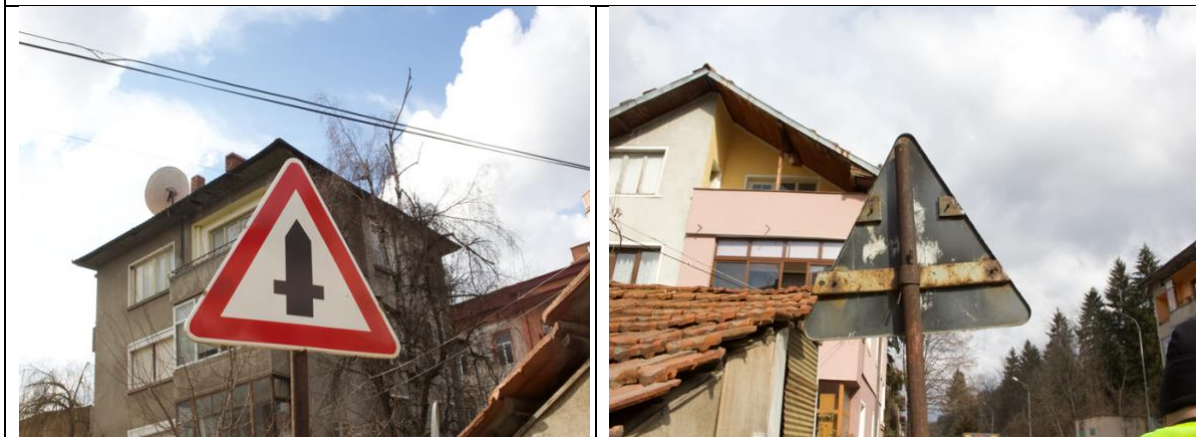
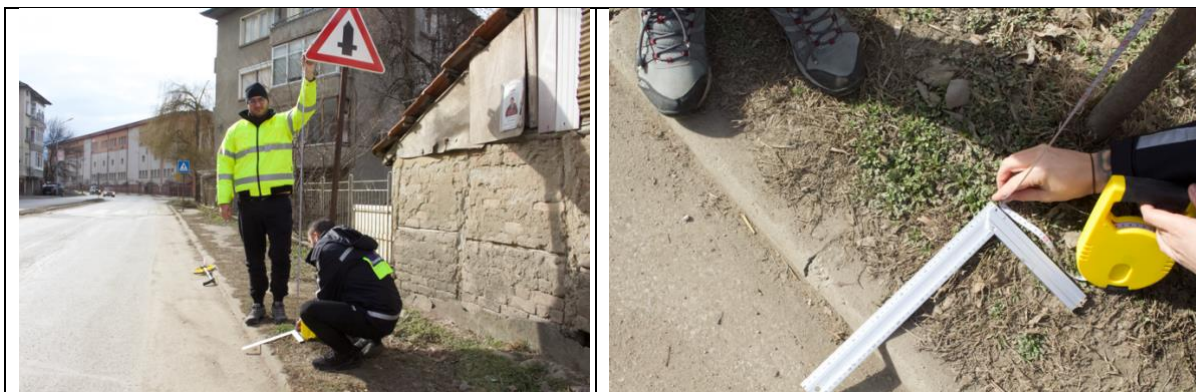
Носещата конструкция на пътният знак трябва да съответства на приложимите части по БДС EN „Горещо валцувани изделия от нелегирани конструкционни стомани. Технически условия на доставка“, в **случая носещото стълбче не покрива изискванията** на чл. 6, ал. 9 от Н-РД-02-21-1-ПЗ и от Н 18. На гърба на знак А26, **няма наличие на стикер с информация** относно производството и класа на светлоотразителност, като е видимо, че **пътният знак е на възраст повече от 30 години**.

В чл. 41 от Н-РД-02-21-1-ПЗ е определено, че **пътен знак А26 „Кръстовище с път без предимство“ се използва за сигнализиране на кръстовище извън границите на населените места**. В случая става въпрос за улица в населено място, което означава, че **знакът е използван неправилно** без да има нормативни предпоставки за това той да бъде поставена на това място.

Вместо А26 трябва да бъде поставен пътен знак А18 „Пешеходна пътека“, който да предупреждава водачите за приближаване към пешеходна пътека тип „Зебра“, сигнализиран с пътен знак Д17. Такъв знак няма предвиден и съгласно действащия ГПОД. Пътен знак А26 е поставен на 18 m преди пешеходната пътека, **вместо него, обаче, трябва да се постави ПЗ А18**, като точното място, на което трябва да се монтира е от 50 m - 100 m преди пешеходната пътека (чл. 23, ал. 1, т. 1 от Н-РД-02-21-1-ПЗ). При излизане от дясната крива, находяща се при мостовото съоръжение нищо не предупреждава водачите, че се приближават към пешеходна пътека. В целия изследван участък това е и единственото регламентирано пешеходно пресичане от едната страна на улицата към другата. Разстоянието от границата на платното за движение да най-близката точка на пътен знак Д17 съгласно чл. 19, ал. 2 от Н-РД-02-21-1-ПЗ трябва да е от **0.5 m до 2.00 m**, а в случая е измерено разстояние **0.25 m**. Съгласно с чл. 19, ал. 5 от Н-РД-02-21-1-ПЗ в населени места разстоянието от настилката на тротоара до най-ниско разположената точка на пътният знак или допълнителната табела, поставени отстрани на платното за движение е от **2.25 m до 3.0 m**, като в случая е измереното разстояние е **1.90 m**. По този начин **съществува риск**, пътният знак да бъде **ударен от някое превозно средство или пешеходец** да си удари главата в знака.

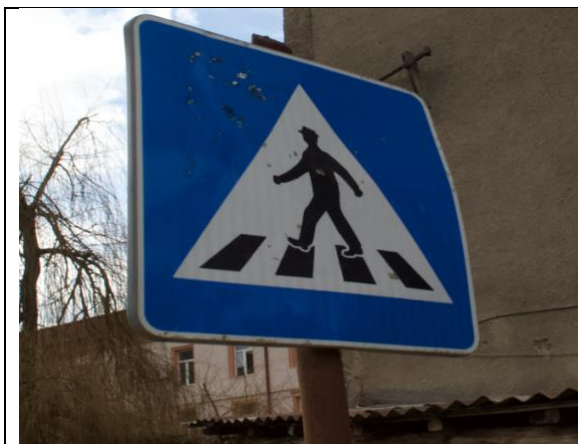
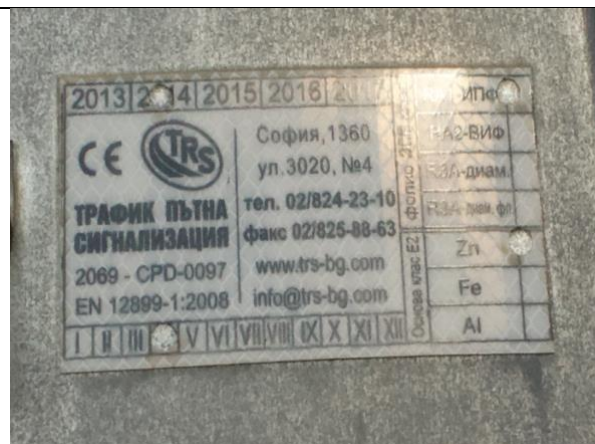
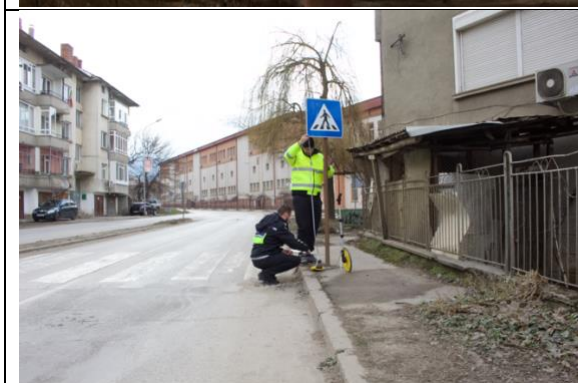
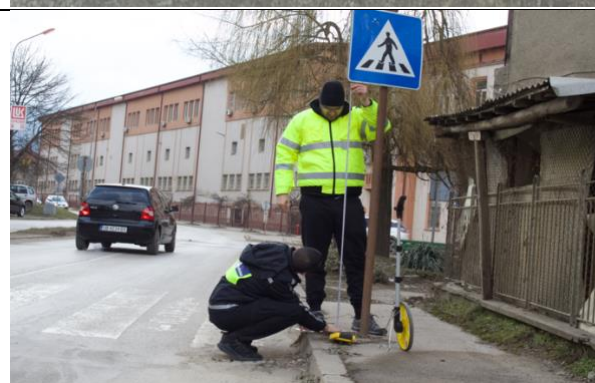
Пътен знак Д17

Носещата конструкция на пътния знак трябва да съответства на приложимите части по БДС EN „Горещо валцувани изделия от нелегирани конструкционни стомани. Технически условия на доставка“, в случая **тръбата, на която е инсталиран не покрива изискванията** на чл. 6, ал. 9 от Н-РД-02-21-1-ПЗ и от Н 18. Също така пътният знак има видими следи от наранявания по повърхността на лицевата си страна. Той е от **клас на светлоотразителност RA1**, в противоречие на изискванията на Приложение №11 към чл. 6, ал. 11, т. 1 и чл. 10 от Н-РД-02-21-1-ПЗ таблица №1 за пътища и улица – III клас, районни артерии, **пътните знаци поставени от дясно трябва да са с клас за коефициент на обратно отражение на светлоотразяващата повърхност RA2.**

Съгласно чл. 19, ал. 2 Н-РД-02-21-1-ПЗ разстоянието от границата на платното за движение до най-близката точка на пътния знак и другите средства за сигнализиране е от **0.5 m до 2.0 m**, а в случая е измерено разстояние от **0.21 m**. Пътният знак е втори типоразмер. Съгласно с чл. 19, ал. 5, разстоянието от границата на платното за движение до най-ниско разположената точка на пътен знак съобразно трябва да е от **2.25 m до 3.30 m**, като в случай това разстояние е **1,75 m**. По този начин **съществува риск, пътният знак да бъде ударен от някое превозно средство или пешеходец** да си удари главата в знака. Пътният знак е произведен 04 месец 2014 г., което означава, че **знакът е извън експлоатационна годност**, като той е трябвало да бъде подменен през 2021 г.

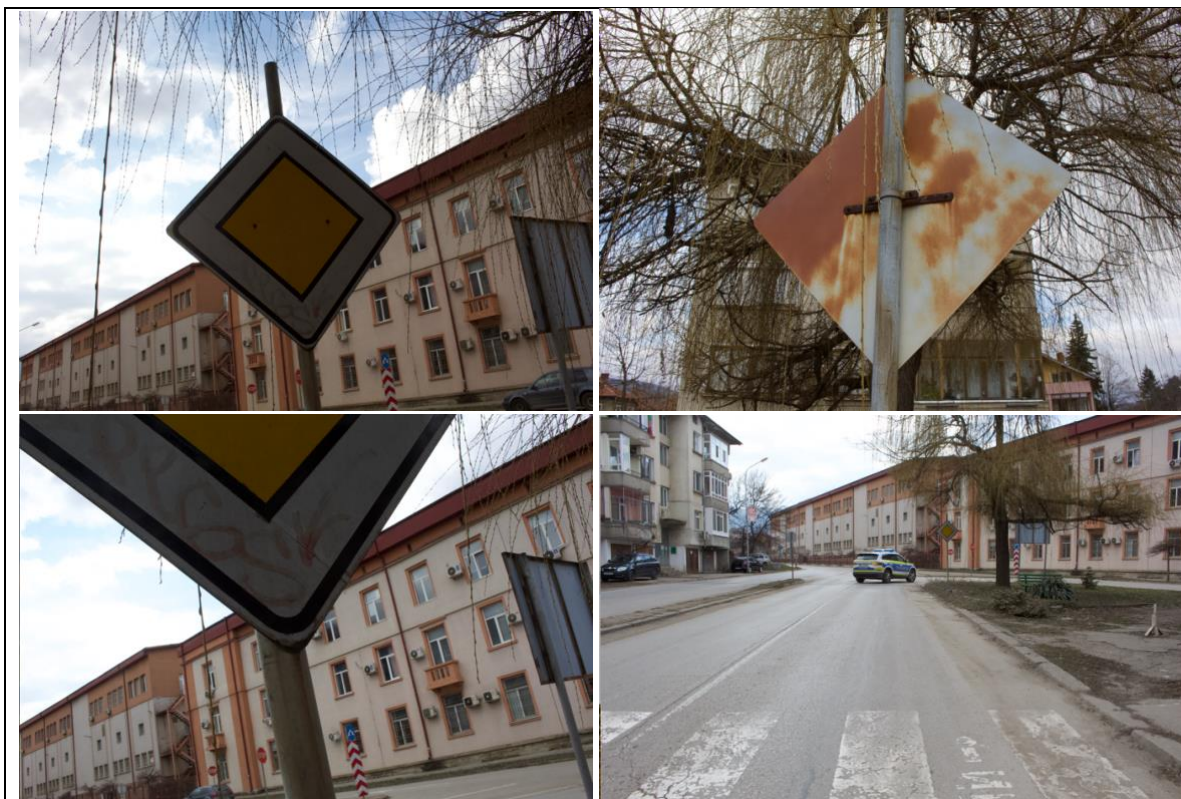
Пътен знак Б3

Пътният знак Б3 е **закрит от растителност**, което представлява нарушение на чл. 12, ал. 1 от Н-РД-02-21-1-ПЗ. Носещата конструкция на пътния знак трябва да съответства на приложимите части по БДС EN „Горецо валцувани изделия от нелегирани конструкционни стомани. Технически условия на доставка“, в случая **тръбата, на която е поставен знакът не покрива изискванията** на чл. 6, ал. 9 от Н-РД-02-21-1-ПЗ и от Н 18. Основата на пътния знак също е корозирала. На гърба на знак Б3, **няма задължителната информация** съобразно изискванията на чл. 6, ал. 5 от Н-РД-02-21-1-ПЗ. Възрастта на пътния знак не може да бъде определена, но по състоянието му може да се заключи, че **е на над 15 годишна възраст. Този знак не е трябвало изобщо да бъде поставян в обхвата на пътя поради това, че не отговаря на нормативните изисквания.** Разстоянието от границата на платното за движение до най-близката точка на **пътен знак Б3** съгласно чл. 19, ал. 2 е от **0.5 m до 2.0 m**, а в случая е измерено разстояние от **0.50 m**. Съгласно изискванията на чл. 19, ал. 5 от Н-РД-02-21-1-ПЗ, в населени места разстоянието от настилката на тротоара до най-ниско разположената точка на пътния знак или допълнителната табела, поставени отстрани на платното за движение, е не по-малко от **2.25 m до 3.30 m**, като в случая това разстояние е **0,95 m**. Пътният знак е четвърти типоразмер. Не може да се определи какъв е класът на светоотразяващата **повърхност на знак Б3.**

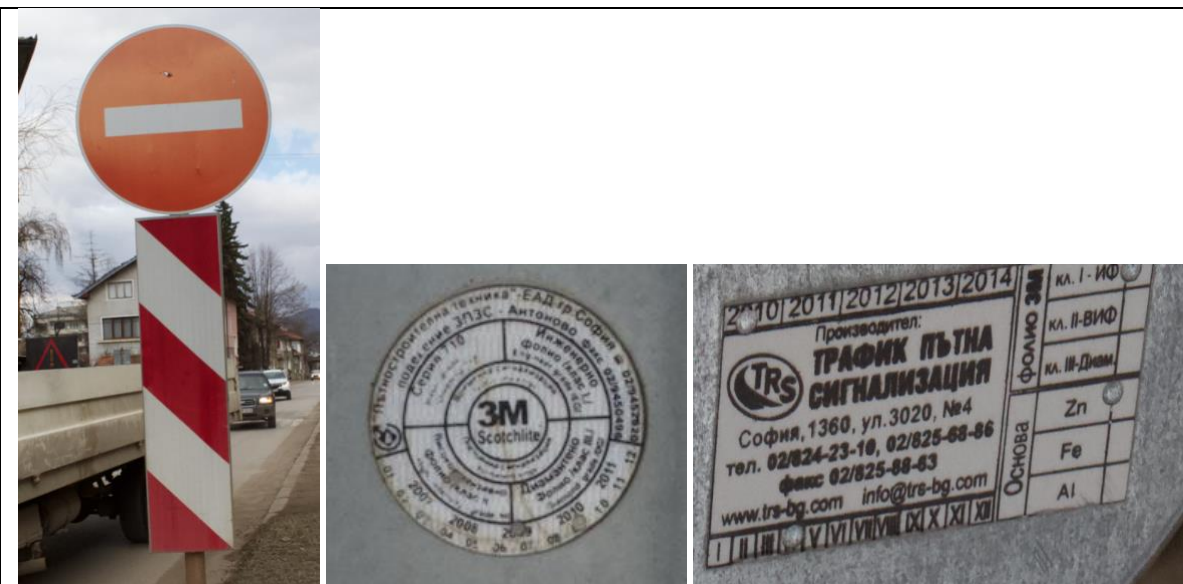
Пътни знаци В1 и С4.1

Носещата конструкция на пътният знак трябва да съответства на приложимите части по БДС EN „Горещо валцувани изделия от нелегирани конструкционни стомани. Технически условия на доставка“, в случая тръбата, на която са поставени пътните знаци **не покрива изискванията на чл. 6, ал. 9 от Н-РД-02-21-1-ПЗ и от Н18**. Знак **В1** е от клас на светлоотразителност **RA1**, а **направляващата стрелка е RA2**. Знаците **не покриват изискванията на Приложение №11 към чл. 6, ал. 11, т. 1 и чл. 10 от Н-РД-02-21-1-ПЗ** таблица №1 за пътища и улица – III клас, районни артерии, пътните знаци поставени от ляво трябва да са с клас за коефициент на обратно отражение на **светлоотразяващата повърхност R3A и R3B**. Пътните знаци са извън експлоатационна годност, тъй като единият е произведен 2009 г., а другият 2010 г. и е **трябвало да бъдат подменени преди около 8 години**. Червеният цвят на пътен знак В1 **видимо не отговаря на изискванията на Наредба Н-РД-02-21-1-ПЗ**.

Допуснатата е друга съществена грешка над С4.1, не може да се поставя пътен знак от група В. **В случая липсва пътен знак Г9**. Знакът В1 следва да бъде поставен малко по-назад. При справка с ГПОД се установи, че там изобщо няма предвидени пътни знаци Г9 и С4.1, което **принципно представлява грешка съобразно действащите изисквания от Н-РД-02-21-1-ПЗ**.

Разстоянието от повърхността на терена до най-ниско разположената точка на пътен знак С4.1 съгласно чл. 19, ал. 9 от Н-РД-02-21-1-ПЗ трябва да е **0.3 m до 0.5 m**, а в случая е измерено разстояние **0.83 m**. Съгласно изискванията на чл. 19, ал. 2 от Н-РД-02-21-1-ПЗ, в населени места от границата на платното за движение до най-близката точка на пътният знак и другите средства за сигнализиране е от **0.50 m до 2.00 m**, като в случая това разстояние е **0,28 m** (дясно платно ↑↑) и **0.30 m** (ляво платно за движение ↓↓). Пътният знак е четвърти типоразмер. Пътен знак В1 е втори типоразмер, а направляващата стрелка отговаря на изискванията на БДС 1517 с размер **250 mm широчина и 1000mm височина**.

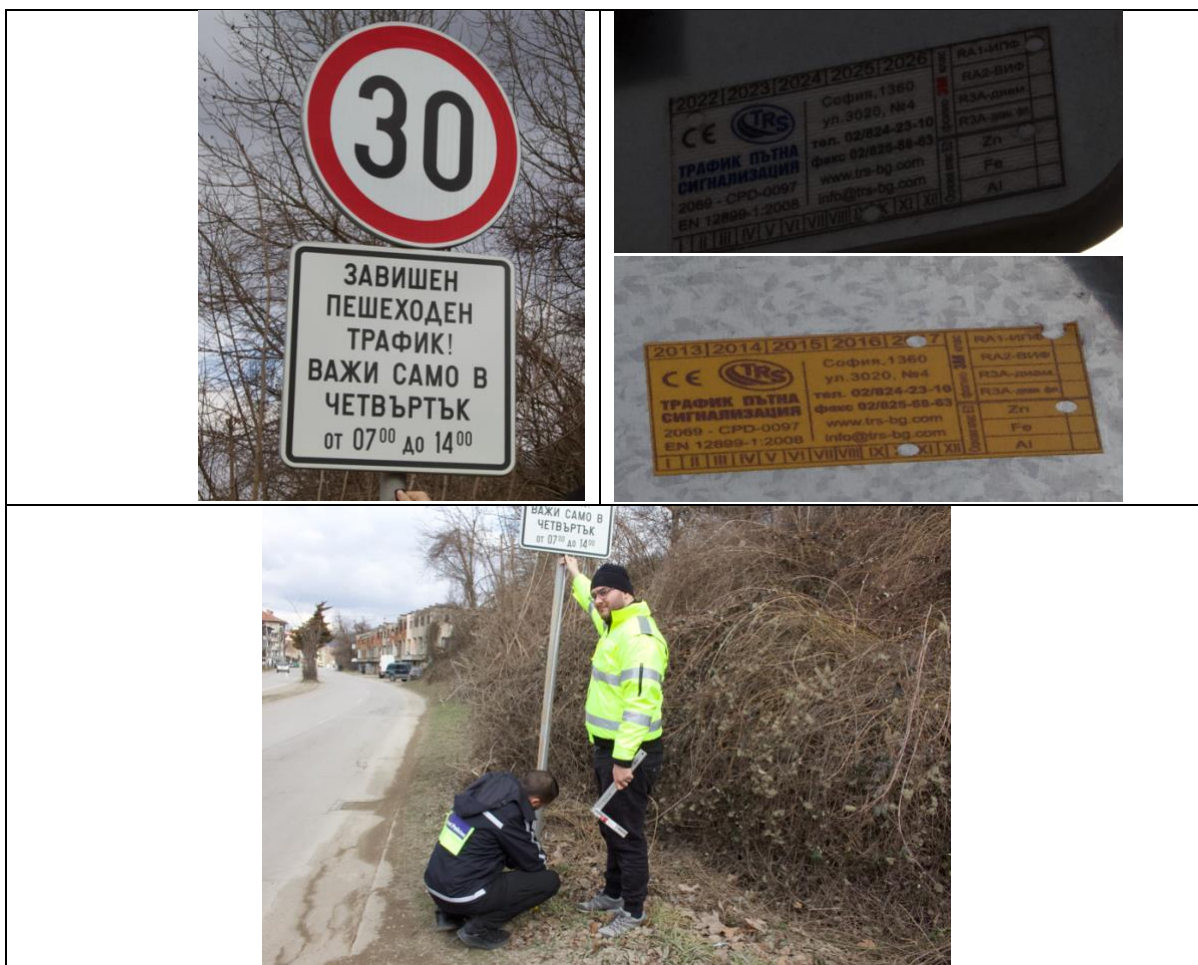
Пътен знак В26 и допълнителна табела Т17

Носещата конструкция на пътния знак трябва да съответства на приложимите части по БДС EN „Горещо валцувани изделия от нелегирани конструкционни стомани. Технически условия на доставка“, като в случая тръбата, на която са поставени пътните знаци **покрива изискванията** на чл. 6, ал. 9 от Н-РД-02-21-1-ПЗ и от Н18. Знаците са в сравнително добро състояние, като знак В26 е в експлоатационна годност, а другият е трябвало да **бъде подменен 2024 г., тъй като имат срок на годност от 7 години**, защото са с клас на светлоотразителност RA1. Съобразно изискванията на действащата наредба Н-РД-02-21-1-ПЗ, както и Н18, пътните знаци **трябва да са с клас на светлоотразителност RA2, което ги прави негодни за поставяне на този път тъй като са RA1.**

Разстоянието от границата на платното за движение до най-близката точка на допълнителна табела T17 съгласно чл. 19, ал. 2 е от 0.5 m до 2.0 m , а в случая е измерено разстояние от 0.50 m. Съгласно изискванията на чл. 19, ал. 5 от Н-РД-02-21-1-ПЗ, в населени места разстоянието от настилката на тротоара до най-ниско разположената точка на пътния знак или допълнителната табела, поставени отстрани на платното за движение, е не по-малко от 2.25 m до 3.30 m, като в случая това разстояние е 2,06 m. Пътният знак B26 е втори типоразмер.

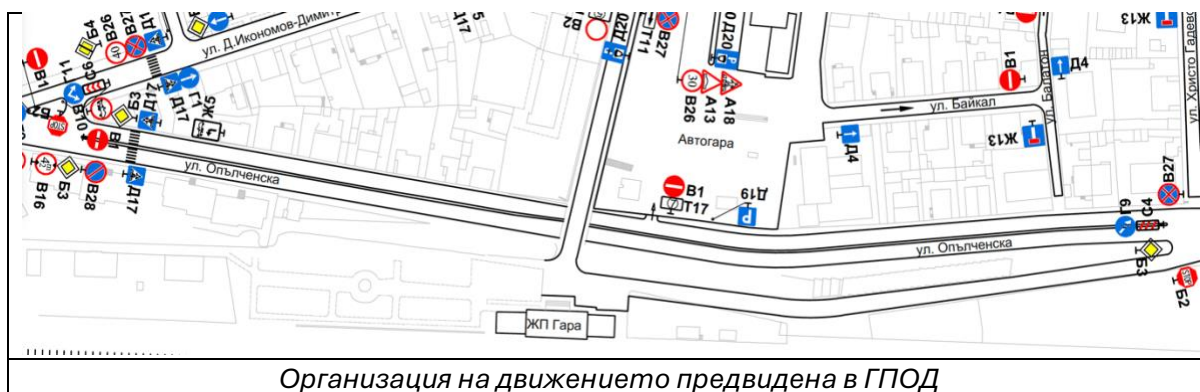
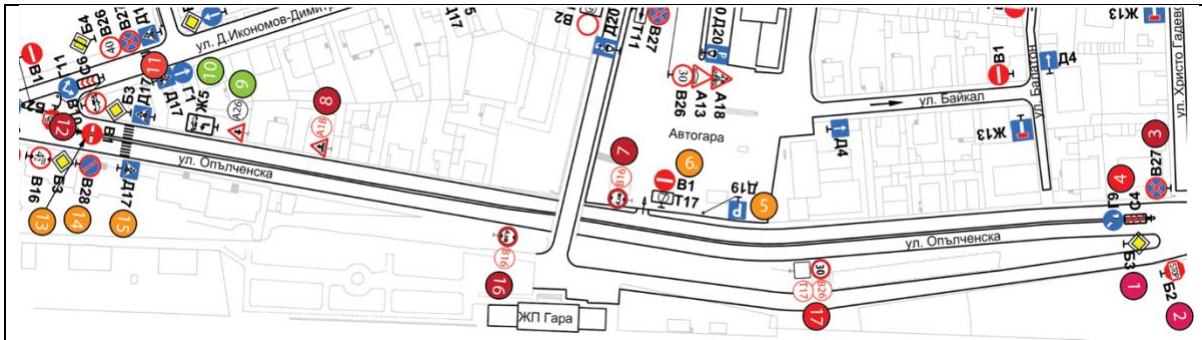
Беше направена съпоставка затова дали проектната организация в ГПОД покрива минималните изисквания на нормативната уредба. Установи се, че има пропуски. Освен това, стопанинът на пътя е допуснал съществено разминаване вмежду проекта и реално поставените пътни знаци спрямо предвидените в ГПОД от проектанта.

Сравнение между предвидената по ГПОД организация на движението и реално поставените пътни знаци, спрямо изискванията за създаване на безопасна организация на движението по действащата нормативна уредба. **Установи се липса на пътни знаци, както спрямо ГПОД, така и спрямо реалната организация на движението. Установи се, също така, че има излишни пътни знаци. В червено са означени грешно поставените или липсващите пътни знаци.**

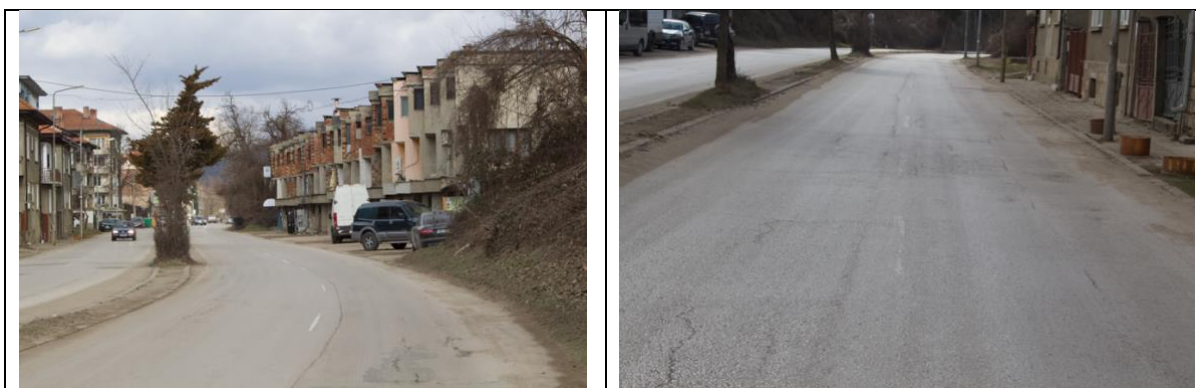
Анализът на пътната маркировка в разглеждания участък **разкрива значителни проблеми**, които създават предпоставки за пътнотранспортни произшествия. Проверката показва, че **маркировката е силно износена, а на места дори напълно липсва.** Това е особено критично в зони с интензивен трафик и в участъци с ограничена видимост, където ялната маркировка играе ключова роля за ориентацията на водачите. Липсата на ясно дефинирани ленти увеличава риска от неправилно разминаване, навлизане в насрещното платно и загуба на контрол при

Състояние на пътна маркировка на ул. „Опълченска“

неблагоприятни метеорологични условия или в тъмната част на денонощието. **Необходимо е да се възстанови пътната маркировка с висококачествени трайни бои, допълнително поставяне на предупредителни знаци и светлоотразителни елементи за подобряване на видимостта през нощта или при мокра настилка. Без подобни мерки, рискът от пътни инциденти ще продължи да бъде значително висок.**

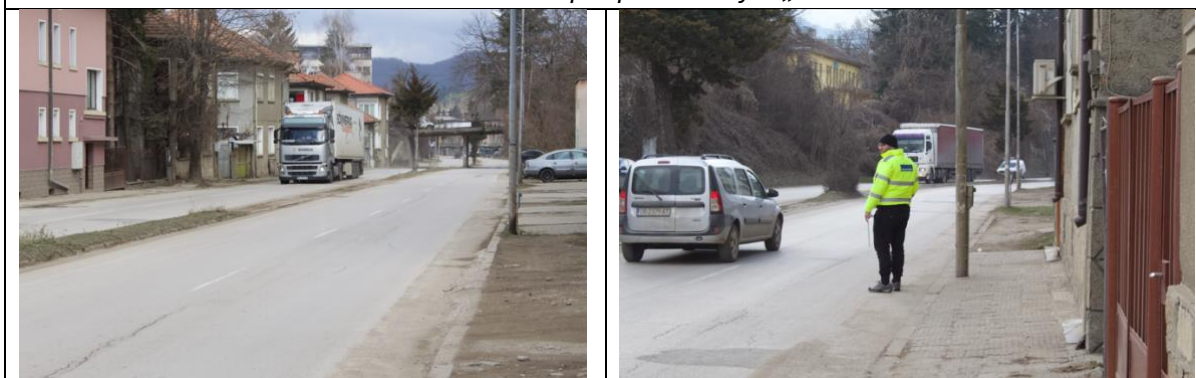
Състояние на пътна маркировка на ул. „Опълченска“

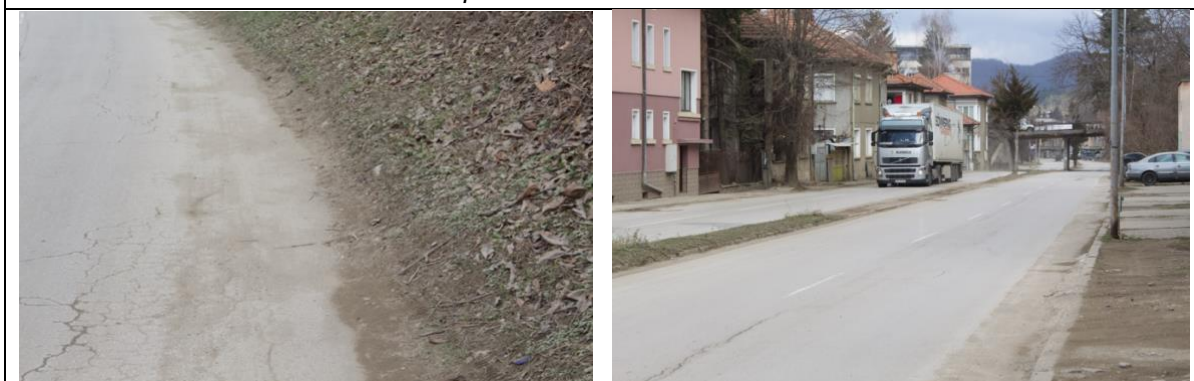
Състояние на пътна настилка на ул. „Опълченска“

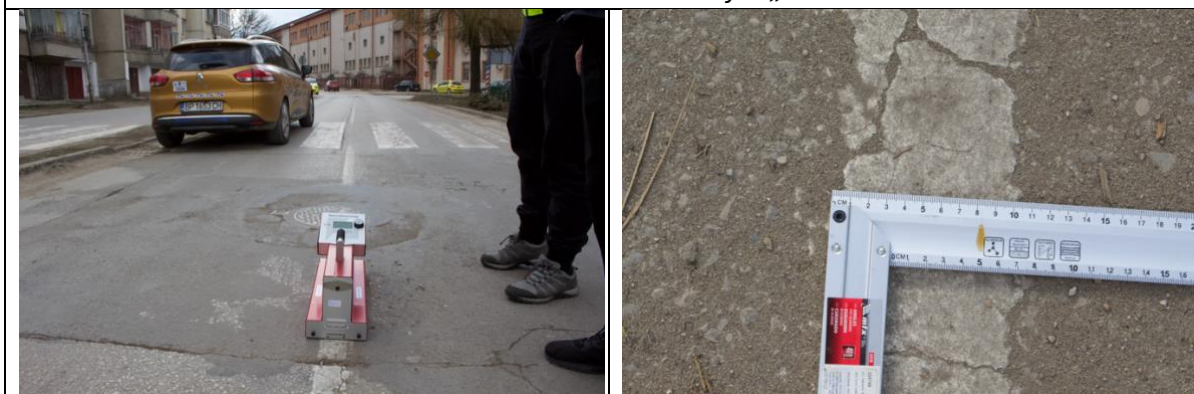
Измерване на пътна маркировка на ул. „Опълченска“

По време на целенасочената инспекция на участък от ул. „Опълченска“, бяха направени измервания и визуален оглед за установяване състоянието на пътната маркировка. Изводите, които могат да бъдат направени по отношение на състоянието ѝ са, че **тя не отговаря на критериите заложи в Наредба № 2 от 2001 г. за сигнализиране на пътищата с пътна маркировка**. Тя е извън експлоатационна годност и не осигурява нужната информация на участниците в движението през нощта или при лоши метеорологични условия.

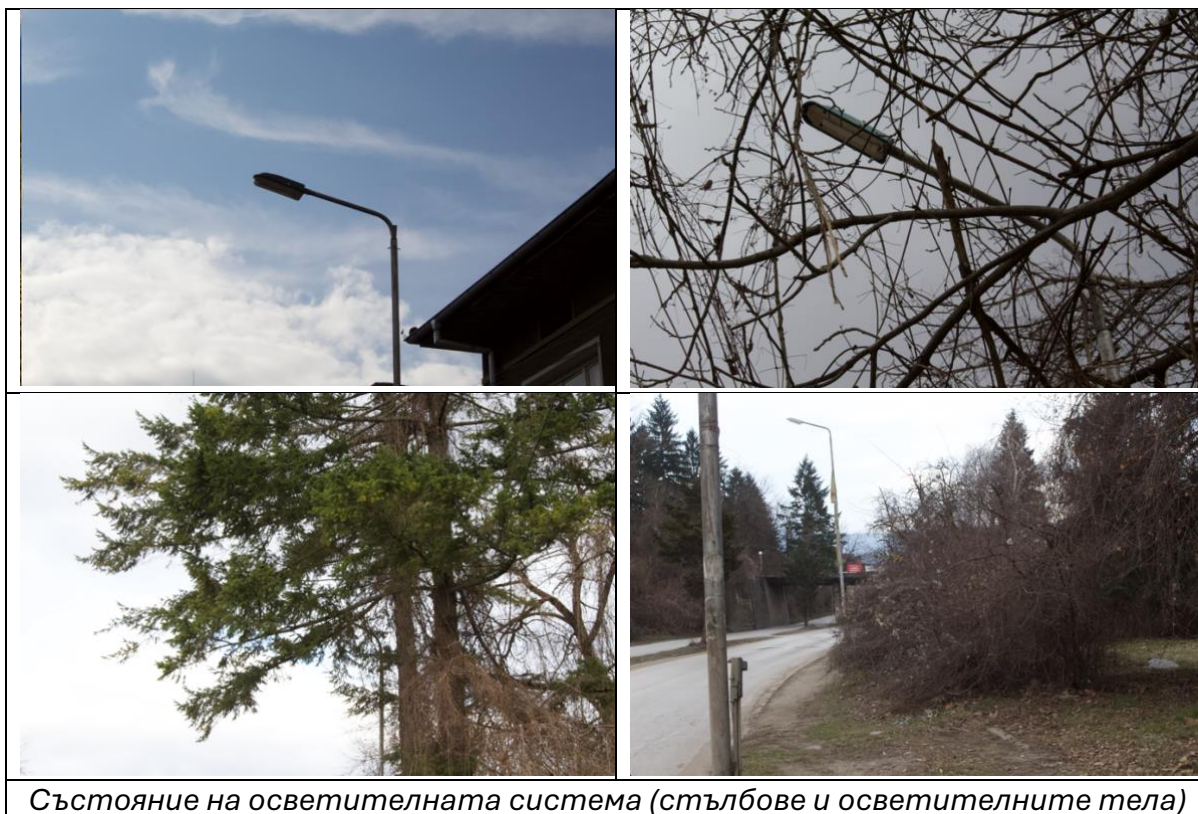
Състояние на осветителната система (стълбове и осветителните тела)

При инспекцията на нашия екип установихме, че осветлението е в добро състояние, като разстоянието между стълбовете е 25 m. Светлинният участък е с добра видимост по цялата улица, **но в обхвата на мостовото съоръжение и пешеходната пътека, осветлението не покрива съвременните изисквания за БДП. При моста няма никакво осветление, като също така няма и други средства за сигнализиране на този участък от улицата**, а същевременно движението е изключително интензивно. **Неясно очертаната граница на**
