## ДОКЛАД

**Визуален оглед и измерване на: дъждоприемни шахти, шахти, пътни знаци и други средства за сигнализиране, знаци с променящи се съобщения, пътна маркировка и нива на осветеност в съоръжението.**

| <b>Оглед на подлеза – Северно платно в посока от ж. к. „Гевгелийски“ към ж. к. „Люлин“ по бул. „Царица Йоанна“</b> | |

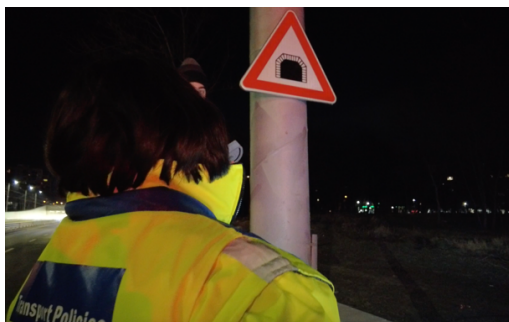
| <b>Оглед на подлеза – Северно платно в посока от ж. к. „Гевгелийски“ към ж. к. „Люлин“ по бул. „Царица Йоанна“</b> | |
|---|---|
| | <p>Проверка на състоянието на пътен знак А36. В обхвата на измерването е установено, че лампата на чиито стълб е закрепен пътният знак и лампата поставена на стълба след него не светят, като е уточнено, че преди тунелното съоръжение уличното осветление не е било част от проекта, т.е. не се подменяни във връзка с проверката, по която екипът извършва инспекция.</p> <p>Пътният знак е втори типоразмер – 600 mm</p> <p>Клас на светлоотразителност R<sub>A</sub>2. Резултати от измерването за бял цвят 970 cd (cd.lux<sup>-1</sup>.m<sup>2</sup>) при минимално изискване ≥ 180 cd; червен цвят: 179 cd (cd.lux<sup>-1</sup>.m<sup>2</sup>) при минимално изискване ≥ 25 cd</p> |

Препоръчва се пътните знаци да бъдат повторени и от лявата страна, като се заменят с знаци трети типоразмер и клас на светлоотразителност R3A+R3B.

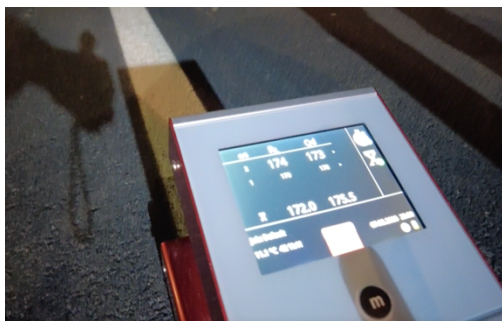
| <b>Оглед на подлеза – Северно платно в посока от ж. к. „Гевгелийски“ към ж. к. „Люлин“ по бул. „Царица Йоанна“</b> | |
|---|---|
| | <p>Измерване на средна разделителна ивица в страни от стълб, на който е закрепен пътен знак А36. Резултати:</p> <ul style="list-style-type: none"> <li>- Дневната видимост на пътната маркировка, изразена чрез коефициента на яркост Q<sub>d</sub> (mcd • m<sup>-2</sup> • lx<sup>-1</sup>) Q<sub>d</sub> = 175,5 при референтна стойност по БДС EN 1436 Q<sub>4</sub> ≥ 160</li> <li>- Нощната видимост на пътната маркировка, изразена R<sub>l</sub> = 172 при референтна стойност по БДС EN 1436 R<sub>5</sub> ≥ 300</li> </ul> |

Препоръчва се пътна маркировка да бъде заменена. Подходящ вариант за този тип съоръжения с интензивен трафик е използването на готова лента покриваща изискванията на БДС EN 1790 „Материали за пътна маркировка. Готови материали за пътна маркировка“.

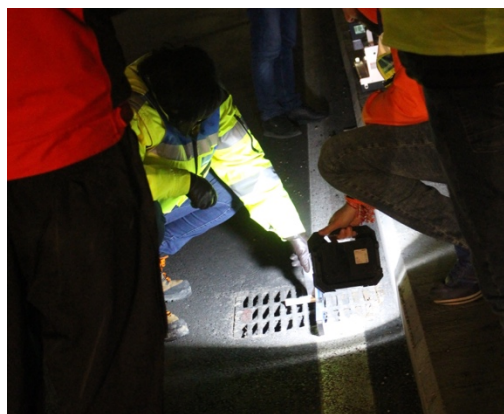
#### Дъждоприемна шахта №1:

Измерване на първа дъждоприемна шахта. Измерването се реализира чрез поставяне на дълъг нивелир надлъжно на платното за движение и засичане с прав ъгъл с нивелир в долната част напречно на платното за движение.

Резултат от измерването: понижение на капака на шахтата изравнено с повърхността на настилка = -2 см.

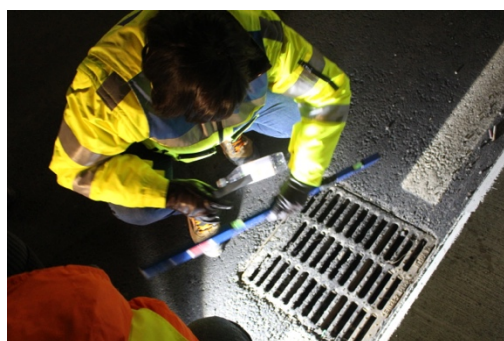
#### Дъждоприемна шахта №2:

Резултат от измерването: понижение на капака на шахтата изравнено с повърхността на настилка = -1,5 см.

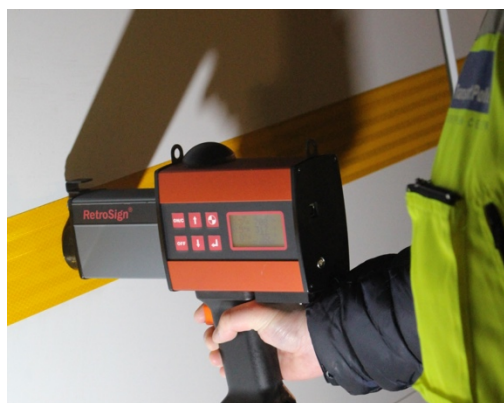
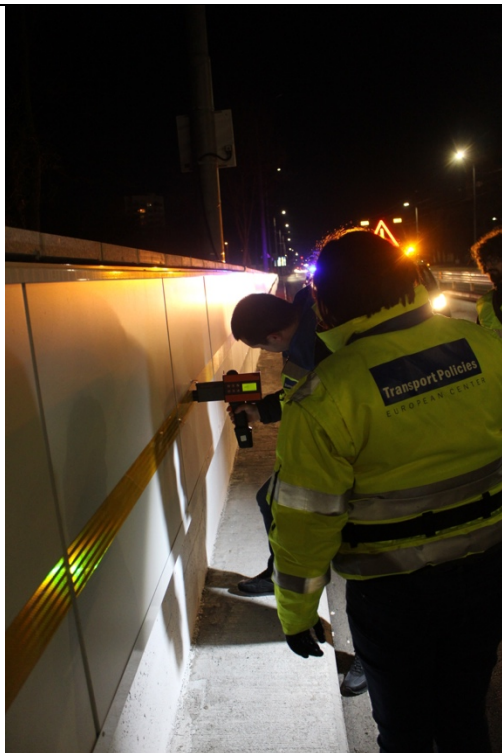
Измерване на странична светлоотразителна лента.

Предназначението на лентата поставена на стените на тунела е да служи като светлоотразителна повърхност, която вероятно трябва да информира участниците в движението при липса на осветление в подлеза за местоположението на стените на съоръжението. Предназначението на тази лента принципно е за пътни знаци. Пътните знаци се поставят с лицевата си страна по посока на движението. По този начин поставена тази лента е с прекалено голям ъгъл на атака, а не както при пътните знаци, които се поставят под  $90^0$  спрямо лентата за движение. По този начин поставена тази лента при осветяване от фарове на моторно превозно средство на практика се изключва възможността тя да послужи като средство за сигнализиране, защото поради прекалено големия ъгъл лентата не може да светлоотрази към полето на видимост на водачите. При липса на осветление и при осветяване с фарове лентата ще остане невидима. Ролята на тази

лента в случая има само естетическа роля, но не допринася с нищо за пътната безопасност.

Използваният жълт цвят е неподходящ, принципно се използва червен цвят от дясно и от ляво (при еднопосочно движение).

Поставената светлоотразителна жълта лента по стените на тунелното съоръжение не е подходяща, защото не служи за средство за организация на движението и не допринася за подобряване на безопасността на движението по пътищата. Лентата е клас на светлоотразителност RA2, но поради големия ъгъл на атака тя не може да даде обратна информация на участниците в движението придвижващи се в моторно превозно средство. Не е спазено изискването за това пътните знаци и в случая чрез лентата другите средства за сигнализиране да осигуряват своевременното им разпознаване и възприемане от участниците в движението през деня и през нощта. Лентата на практика не предоставя никаква информация на водачите на МПС.

Относно лентата очертаваща тунела – принципно за сигнализиране на тунели се използват или средства за сигнализиране тип C14.2 или в някои европейски държави вече се поставят линейни светлоотразители. Те се прилагат като допълнително средство

за сигнализация, като те могат да се поставят на стените на тунелите или предпазни огради (метнели) в непосредствена близост до платното за движение.

Светлоотразяващата повърхност на линейния светлоотразител трябва да бъде с такава конструкция, която да позволява отразяване на светлината идваща от фаровете на автомобилите по голям ъгъл. Те се поставят надлъжно на платното за движение като по този начин автомобилът движещ се по пътната лента ги осветява с фаровете си при ъгъл по-голям от 90°. Ето защо е толкова важно те да са с форма, която да осигури обратното отражение на светлината от фаровете и при по-голям ъгъл на атака. Монтираната лента в случая при подлеза – „Тунел Люлин“ може да има само естетическа роля, но не и такава на средство за сигнализация. Препоръчва се да се замени или със знак С14.2 или с линейни светлоотразители с червен цвят с подходяща форма и структура осигуряващи отразяване на светлината от фаровете на МПС при по-голям ъгъл.

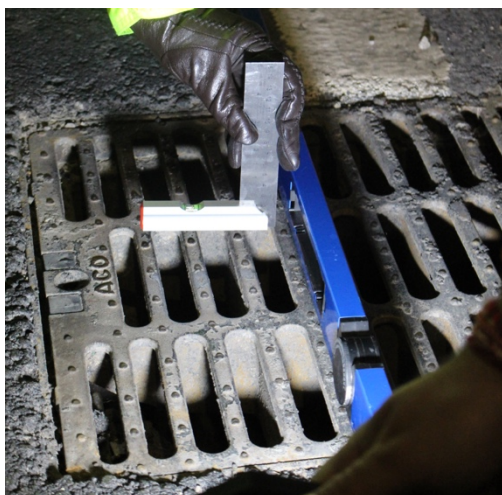
Дъждоприемна шахта № 3

Резултат от измерването: понижение на капака на шахтата изравнено с повърхността на настилка = -1,0 см.

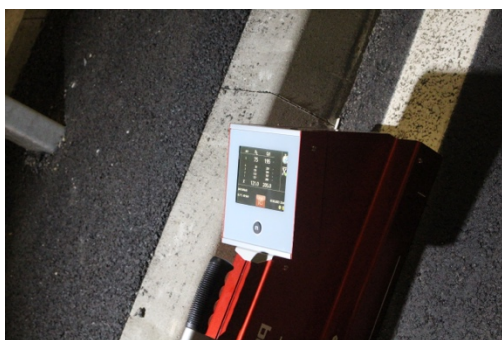
Измерване на крайна лява лента – единична непрекъсната линия M1.

- Дневната видимост на пътната маркировка, изразена чрез коефициента на яркост  $Q_d$  ( $\text{mcd} \cdot \text{m}^{-2} \cdot \text{l} \cdot \text{x}^{-1}$ )  $Q_d = 195$  при референтна стойност по БДС EN 1436  $Q_4 \geq 160$
- Нощната видимост на пътната маркировка, изразена  $R_1 = 75$  при референтна стойност по БДС EN 1436  $R_5 \geq 300$

Пътните маркировки и в двете посоки не покрива минималните изисквания за нощната видимост на пътната маркировка, изразена чрез коефициента на яркост при обратно отражение при суха настилка  $RL(mcd \cdot m^{-2} \cdot lx^{-1})$ , в началото на експлоатацията

трябва да съответства най-малко на клас  $R5=300 \text{ mcd} \cdot \text{m}^{-2} \cdot \text{lx}^{-1}$  съгласно БДС EN 1436. Пътната маркировка е под нормативно заложените изисквания в Наредба №2 от 2001 г. за сигнализирането на пътищата с пътна маркировка на МРРБ. Това може да се дължи на няколко причини – на неподходящи материали, на неподходяща/неспазване на технология за полагане на съответния тип пътна маркировка или на грешка при настройките на машината служеща за полагане на пътна маркировка. При всяко положение пътна маркировка е извън нормите.

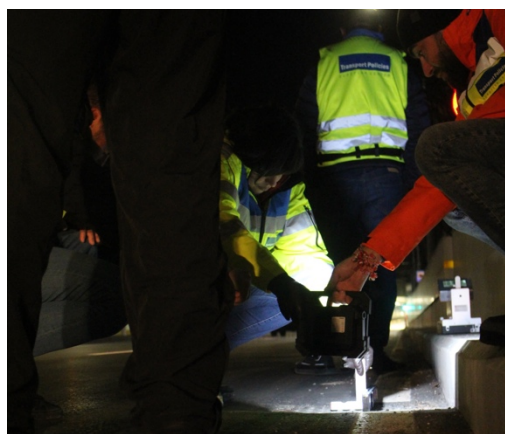
Дъждоприемна шахта № 4

Резултат от измерването: понижение на капака на шахтата изравнено с повърхността на настилната = -1,5 см.

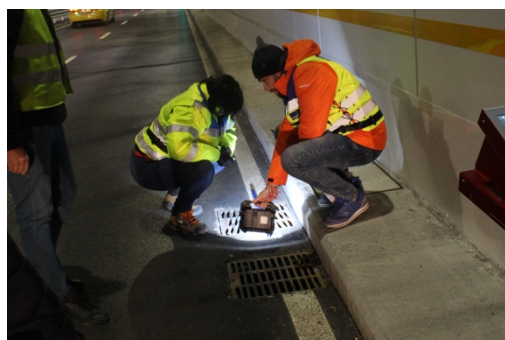
Дъждоприемна шахта № 5

Резултат от измерването: понижение на капака на шахтата изравнено с повърхността на настилната = -1,0 см.

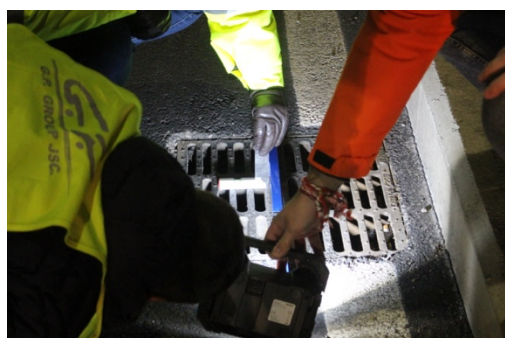
Дъждоприемна шахта № 6

Резултат от измерването: понижение на капака на шахтата изравнено с повърхността на настилната = -2,0 см.

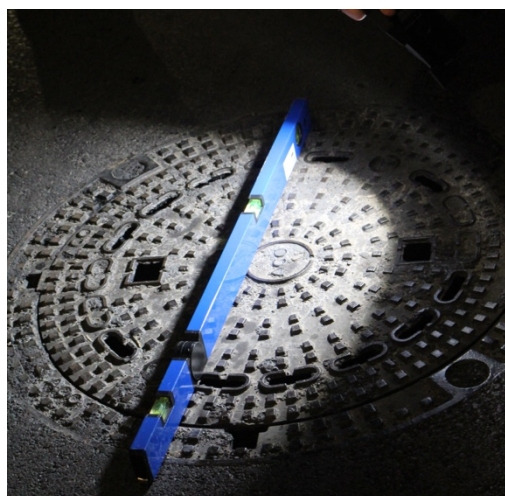
Комуникационна шахта №1

Резултат от измерването: понижение на капака на шахтата изравнено с повърхността на настилната = -0,0 см. Шахтата е на нивото на асфалтовото покритие, като капакът и е заключен и тя не се размества при преминаване върху нея.

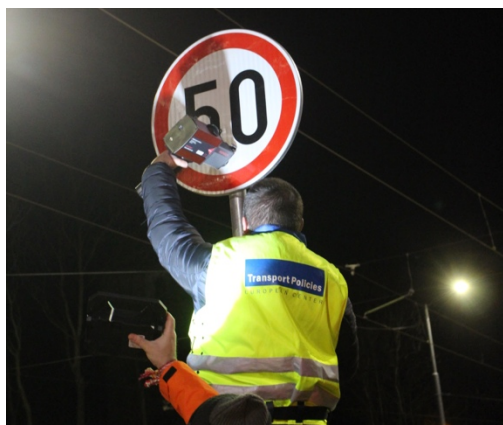
Измерване на светлоотразителността на пътен знак В26 – ляво.

Знакът е втори типоразмер. Клас на светлоотразителност R<sub>A</sub>2. Резултати от измерването за бял цвят 662 cd (cd.lux<sup>-1</sup>.m<sup>2</sup>) при минимално изискване  $\geq 180$  cd; червен цвят: 133 cd (cd.lux<sup>-1</sup>.m<sup>2</sup>) при минимално изискване  $\geq 25$  cd

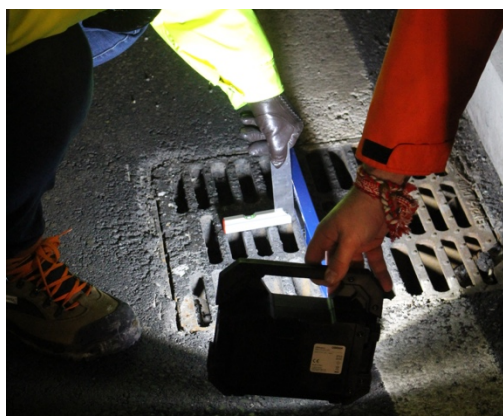
Дъждоприемна шахта № 7

Резултат от измерването: понижение на капака на шахтата изравнено с повърхността на настилка = -2,0 см.

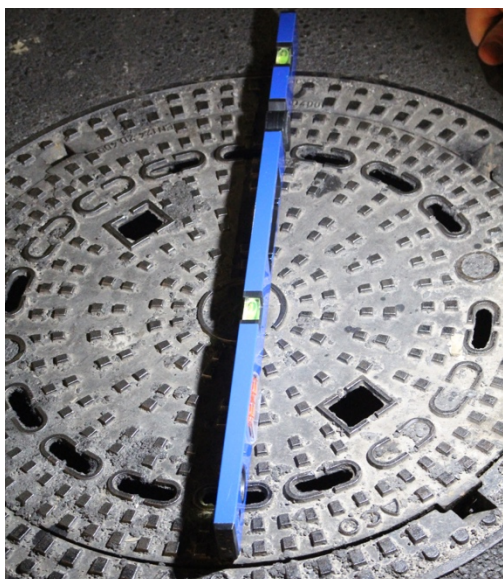
Комуникационна шахта №2

Резултат от измерването: понижение на капака на шахтата изравнено с повърхността на настилка = -0,0 см. Шахтата е на нивото на асфалтовото покритие, като капакът и е заключен и тя не се размества при преминаване върху нея.

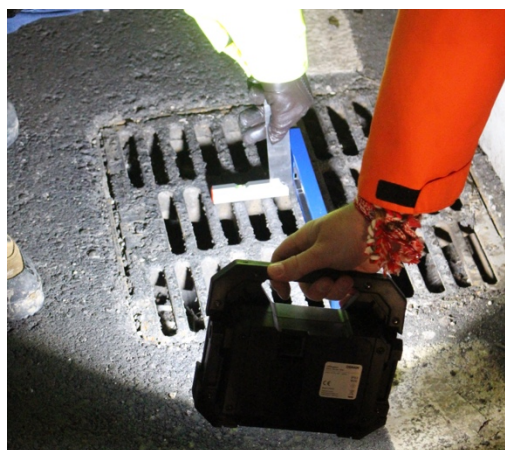
#### Дъждоприемна шахта № 8

Резултат от измерването: понижение на капака на шахтата изравнено с повърхността на настилка = -1,5 см.

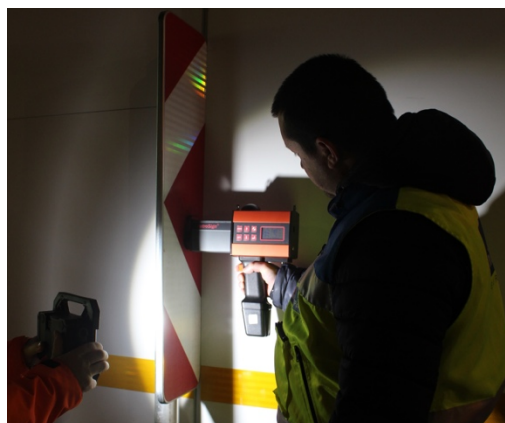
Измерване на светлоотразителността на средство за сигнализиране С4.4 – дясно.

Клас на светлоотразителност R<sub>A2</sub>. Резултати от измерването за бял цвят 445 cd (cd.lux<sup>-1</sup>.m<sup>2</sup>) при минимално изискване ≥ 180 cd; червен цвят: 105 cd (cd.lux<sup>-1</sup>.m<sup>2</sup>) при минимално изискване ≥ 25 cd

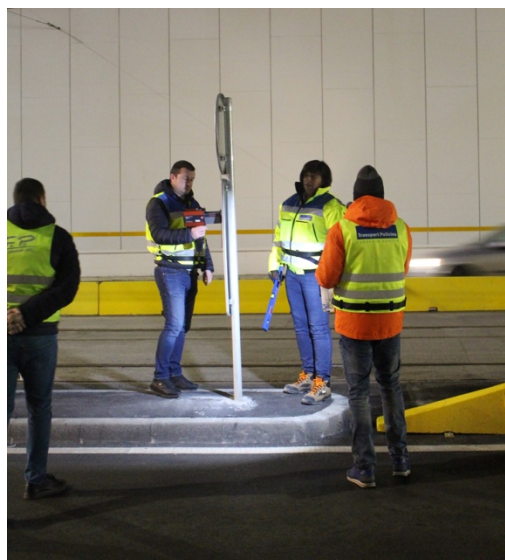
Измерване на светлоотразителността на средство за сигнализиране С4.3 – ляво и пътен знак Г9.

С4.4. Клас на светлоотразителност R<sub>A2</sub>. Резултати от измерването за бял цвят 448 cd (cd.lux<sup>-1</sup>.m<sup>2</sup>) при минимално изискване ≥ 180 cd; червен цвят: 112 cd (cd.lux<sup>-1</sup>.m<sup>2</sup>) при минимално изискване ≥ 25 cd.

Г9 - R<sub>A2</sub>, бял цвят 448 cd (cd.lux<sup>-1</sup>.m<sup>2</sup>) при минимално изискване ≥ 180 cd; син цвят: 86 cd (cd.lux<sup>-1</sup>.m<sup>2</sup>) при минимално изискване ≥ 18 cd.

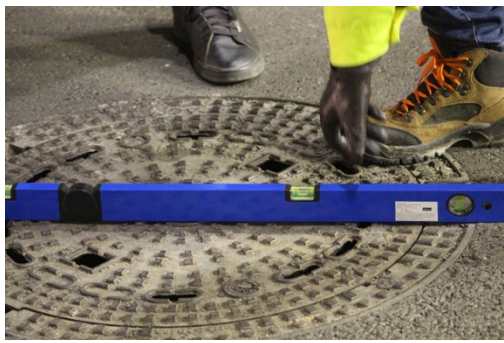
| | <p>Комуникационна шахта №3</p> <p>Резултат от измерването: понижение на капака на шахтата изравнено с повърхността на настилката = -0,0 см. Шахтата е на нивото на асфалтовото покритие, като капакът и е заключен и тя не се размества при преминаване върху нея.</p> |

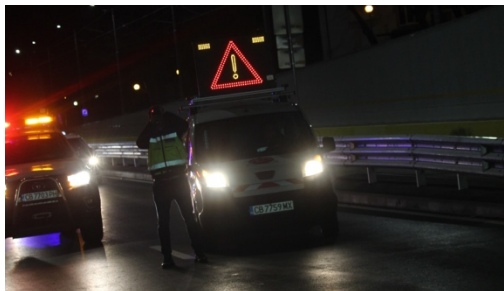
| | <p>При извършените измервания е установено, че средноаритметичната стойност в зоната на приближаване на тунела е <math>1500 \text{ cd/m}^2</math>. В началото на адаптационната зона на тунела средноексплоатационната яркост на пътното платно е <math>124 \text{ cd/m}^2</math>, което отговаря на изискванията на Наредба № РД-02-20-2, чл. 393, т. 2.</p> <p>Осветителите за адаптационното осветление са с цветна температура 4000 К. Осветителите за основното осветление са с цветна температура 4000 К.</p> |

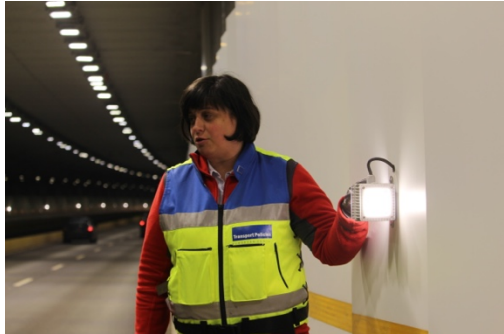
| | <p>Аварийно осветление по продължението на тунела</p> <p>При проверката се установи, че щуцерът от горната на осветителното тяло е подходящ за употреба при външни условия. Кабелът влизащ в него също е подходящ за употреба при външни атмосферни условия.</p> |

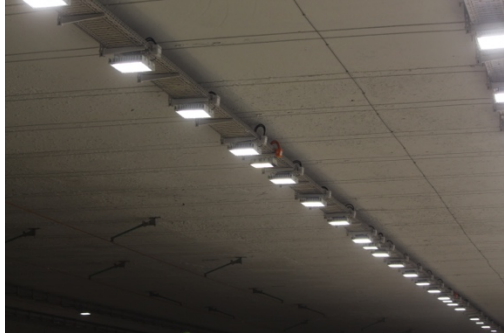
| | <p>Конструкцията и каналните мрежи, по които вървят кабелите за осветлението е от неръждаема стомана и в двете посоки на съоръжението. Разпределителните кутии са влагозащитени, като те правят връзката между инсталацията на тунела и осветителите. Инсталацията е защитена допълнително от външните атмосферни условия в гофриран шлаух.</p> |

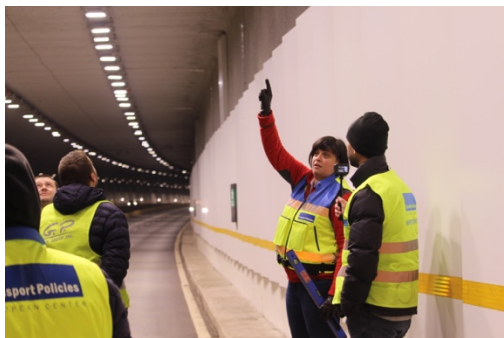
| | <p>Екипът извършващ проверката и гостите огледаха и състоянието на горната – покривна част на съоръжението за течове, каквито твърдения имаше в СМИ, но такива не беше констатирано да са налични към момента на извършване на огледа.</p> |

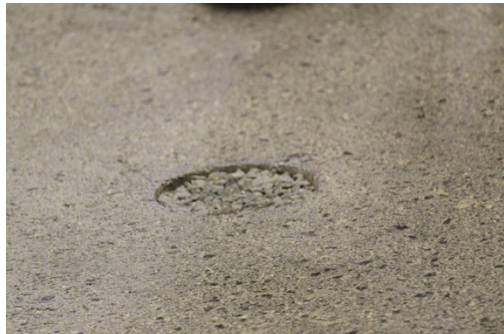
| | <p>Проба №1 от асфалтовото покритие.</p> <p>По време на огледа бяха идентифицирани няколко мета, от които са били взети проби от асфалтовото покритие от независимия строителен надзор. Това показва, че са извършени необходимите проучвания на състоянието на новоположения асфалт.</p> |

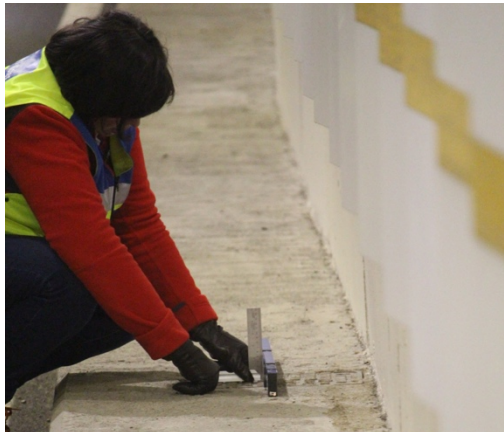
| | <p>Измерване на комуникационна шахта върху тротоара.</p> <p>При инспекцията бяха измерени и част от комуникационните шахти, находящи се в страни от платното за движение върху тротоара.</p> <p>Резултат: -1 см под настилната.</p> |

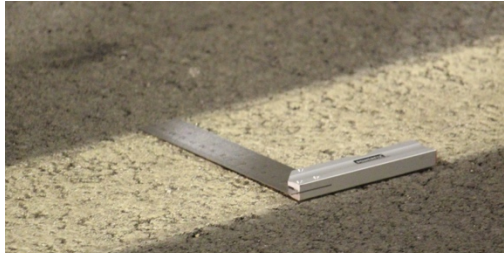
| | <p>Широчина на единична прекъсната линия = 15 см при изискване в чл. 11, ал. 4 от Н2 мин. 10 см.</p> |

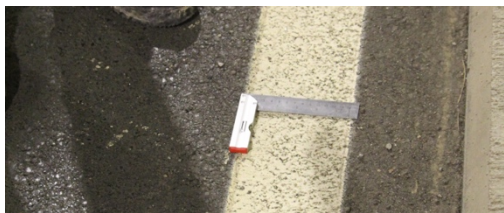
| | <p>Широчина на единична прекъсната – крайна дясна линия = 14 см при изискване в чл. 11, ал. 4 от Н2 мин. 10 см.</p> |

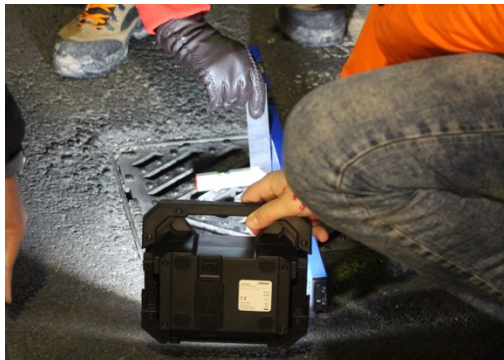
| | <p>Дъждоприемна шахта № 9</p> <p>Резултат от измерването: понижение на капака на шахтата изравнено с повърхността на настилка = -2,0 см.</p> |

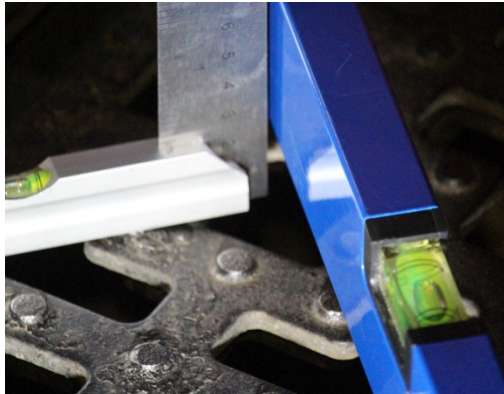
| | <p>Дъждоприемна шахта № 10</p> <p>Резултат от измерването: понижение на капака на шахтата изравнено с повърхността на настилка = -2,0 см.</p> |

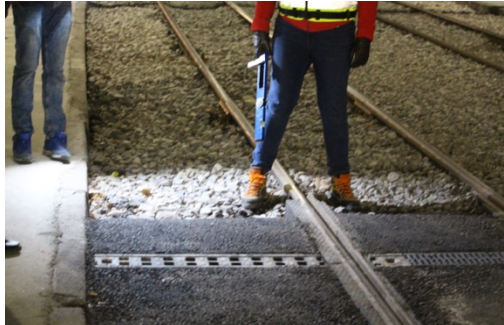
| | <p>Асфалтовото покритие при трамвайните линии е началната точка на ремонтните дейности от страна на ж.к. Люлин. За подобряване на експлоатационното състояние на линията и за намаляване на вибрациите е поставен губен буфер.</p> |

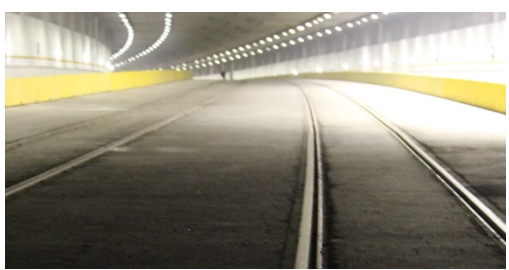
| | <p>Проверени са трамвайните линии, за да се докаже или да се отхвърли появилото се твърдение, че са криви. От приложения снимков материал ясно се вижда, че трамвайните линии и в двете посоки не са криви.</p> |

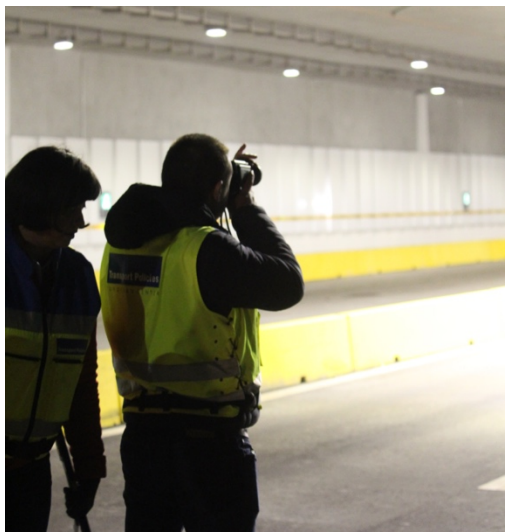
| | <p>Разстоянието между осветителите в тунела по проект и измерено на място е 10 m като при максимално разрешена скорост за движение в тунела от 50 км/ч равно на 13,9 m/sec, честотата на мигане, която се получава е 1,39 Hz, което е извън критичният интервал между 2,5 Hz и 15 Hz, което е в съответствие с Наредба № РД-02-20-2 за технически правила и норми за проектиране на пътни тунели, чл. 381 и чл. 383.</p> |

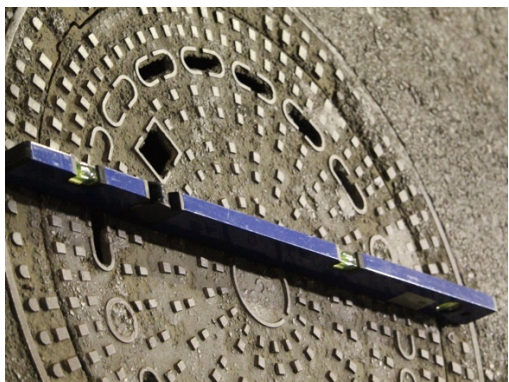
| | <p>Комуникационна шахта №1</p> <p>Резултат от измерването: понижение на капака на шахтата изравнено с повърхността на настилката = -0,0 см. Шахтата е на нивото на асфалтовото покритие, като капакът и е заключен и тя не се размества при преминаване върху нея.</p> |

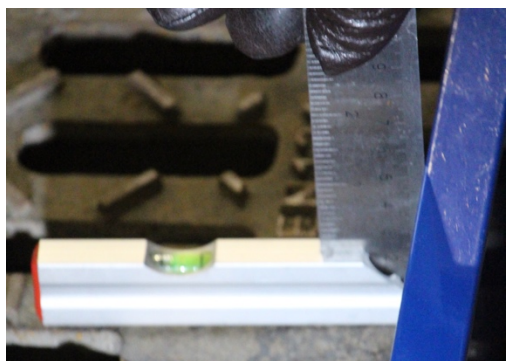
| | <p>Дъждоприемна шахта № 1</p> <p>Резултат от измерването: понижение на капака на шахтата изравнено с повърхността на настилката = 0,0 см.</p> |

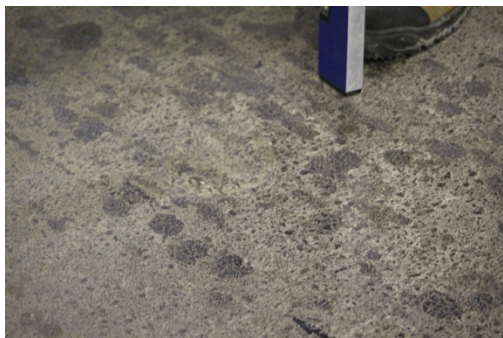
| | <p>Проба №2 от асфалтовото покритие.</p> <p>По време на огледа бяха идентифицирани няколко мета, от които са били взети проби от асфалтовото покритие от независимия строителен надзор. Това показва, че са извършени необходимите проучвания на състоянието на новоположения асфалт.</p> |

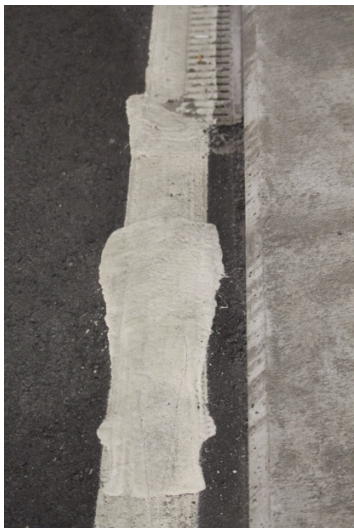
| | <p>Крайната лява линия обозначаваща границата на платното за движение е повредена. Видно е, че в участък с дължина приблизително около 1 м. по всяка вероятност при настройване на машината са насложени един върху друг много слоеве от пътната маркировка. Подобни проби не следва да са част постоянната организация на движението. Предвид количеството пътна маркировка, което е нанесено, то може да се направи заключението, че трудно този участък може да бъде демаркират и съответно излишното количество пътна маркировка с неправилна форма не може да бъде отстранено.</p> |

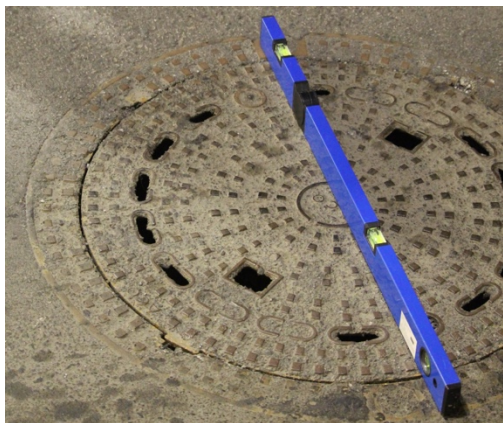
| | <p>Комуникационна шахта №2</p> <p>Резултат от измерването: понижение на капака на шахтата изравнено с повърхността на настилка = -0,0 см. Шахтата е на нивото на асфалтовото покритие, като капакът и е заключен и тя не се размества при преминаване върху нея.</p> |

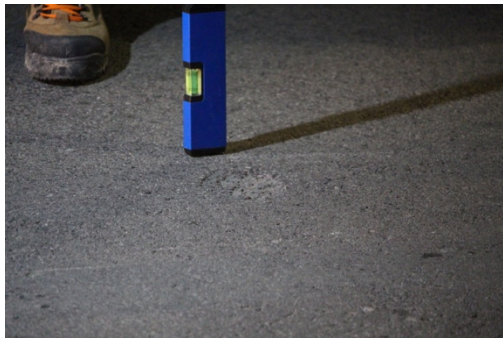
| | <p>Проба №3 от асфалтовото покритие.</p> <p>По време на огледа бяха идентифицирани няколко мета, от които са били взети проби от асфалтовото покритие от независимия строителен надзор. Това показва, че са извършени необходимите проучвания на състоянието на новоположения асфалт.</p> |

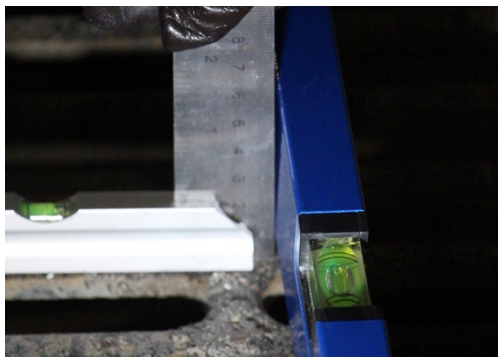
| | <p>Дъждоприемна шахта № 2</p> <p>Резултат от измерването: понижение на капака на шахтата изравнено с повърхността на настилка = 0,0 см.</p> |

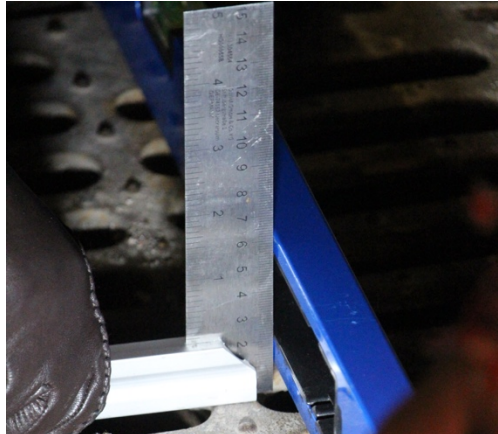
| | <p>Дъждоприемна шахта № 3</p> <p>Резултат от измерването: понижение на капака на шахтата изравнено с повърхността на настилка = 0,0 см.</p> <p>Дъждоприемната шахта е на едно ниво с асфалтовото покритие, като решетка ѝ не се размества.</p> |

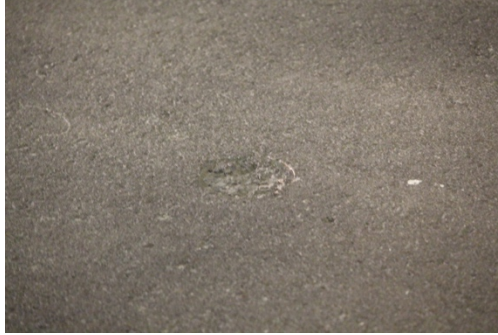
| | <p>Проба №4 от асфалтовото покритие.</p> <p>По време на огледа бяха идентифицирани няколко мета, от които са били взети проби от асфалтовото покритие от независимия строителен надзор. Това показва, че са извършени необходимите проучвания на състоянието на новоположения асфалт.</p> |

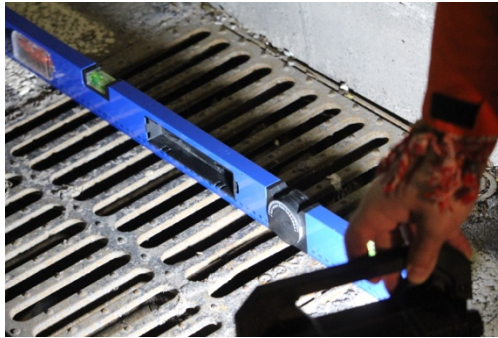
| | <p>Дъждоприемна шахта № 4</p> <p>Резултат от измерването: понижение на капака на шахтата изравнено с повърхността на настилка = 0,0 см.</p> |

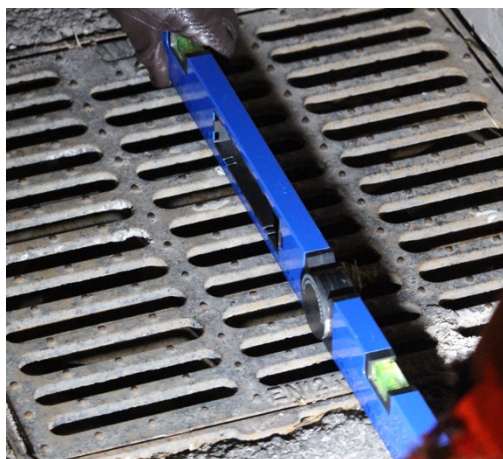
### Дъждоприемна шахта № 5

Резултат от измерването: понижение на капака на шахтата изравнено с повърхността на настилка = 0,0 см.

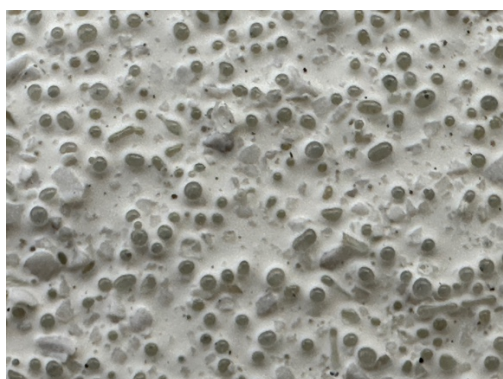
Състояние на светлоотразителните перли погледнати под микроскоп.

Ясно се вижда, че перлите са потънали неравномерно, което ограничавана възможността за светлоотразяване. Някой от перлите са потънали почти 90%, при препоръчително изискване те да са потънали между 45-55% Същото се потвърждава и при измерване с ретрорефлектометър. Светлоотразителните перли са с неправилна форма, забелязва се, че по-голямата част от тях не са кръгли, което също ограничава светлоотразителността.

Ясно се вижда SRT частиците, които служат за подобряване на сцеплението, но също така понякога оказват допълнително негативно влияние върху светлоотрацителността на маркировката и параметрите ѝ се влошават значително когато и някой друг от показателите е нарушен както е в случая.

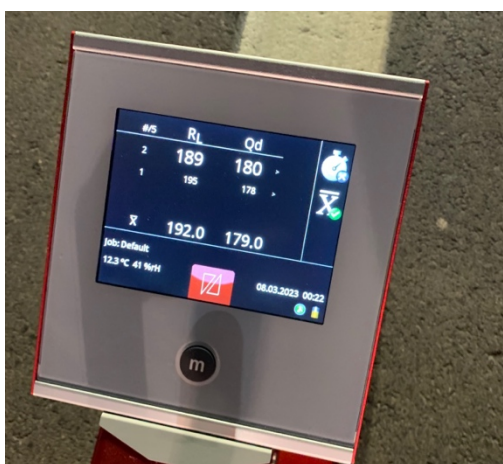
Измерване на средна разделителна линия – единична непрекъсната линия M1.

- Дневната видимост на пътната маркировка, изразена чрез коефициента на яркост  $Q_d$  ( $\text{mcd} \cdot \text{m}^{-2} \cdot \text{lx}^{-1}$ )  $Q_d = 180$  при референтна стойност по БДС EN 1436  $Q_4 \geq 160$
- Нощната видимост на пътната маркировка, изразена  $R_1 = 189$  при референтна стойност по БДС EN 1436  $R_5 \geq 300$

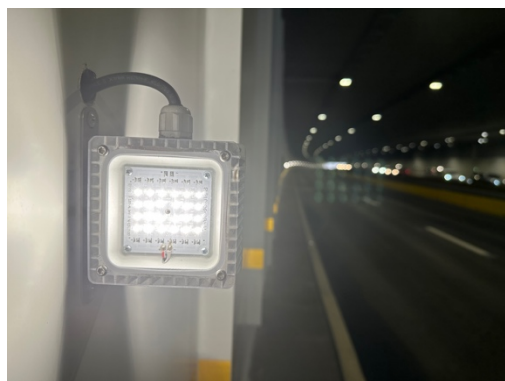
Аварийно осветление по продължението на тунела

При проверката се установи, че шуцерът от горната на осветителното тяло е подходящ за употреба при външни условия. Кабелът влизащ в него също е подходящ за употреба при външни атмосферни условия.

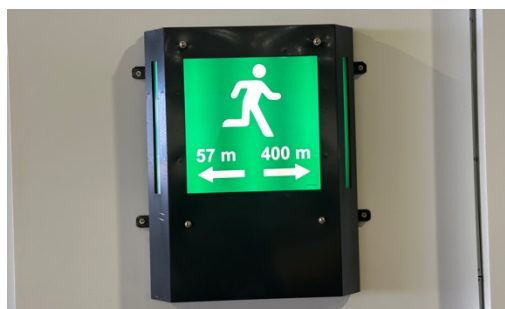
Аварийна сигнализация:

Поставените сигнали за аварийна сигнализация, обозначаващи разстоянието до най-близкия изход са изработени от неръждаема стомана. Също така, те са големи и лесно забележими, като често в България се използват значително по-малки и ненадеждни подобни сигнални лампи. Изобразено е разстоянието до изхода от ляво и от дясно от съоръжението, така че при необходимост да може да се вземе бързо и лесно, адекватно решение на къде следва да се придвижим при авария.

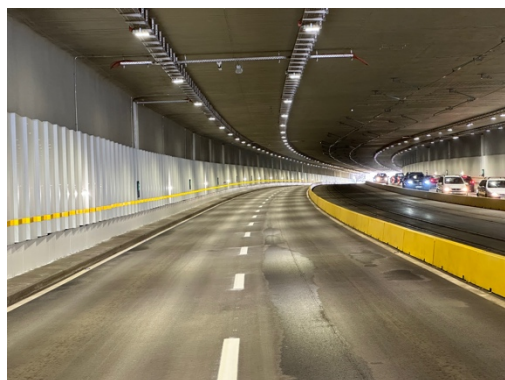
Конструкцията и в тази част на съоръжението на каналните мрежи, по които вървят кабелите за осветлението е от неръждаема стомана и в двете посоки на съоръжението. Разпределителните кутии са влагозащитени, като те правят връзката между инсталацията на тунела и осветителите. Инсталацията е защитена допълнително от външните атмосферни условия в гофриран шлаух.

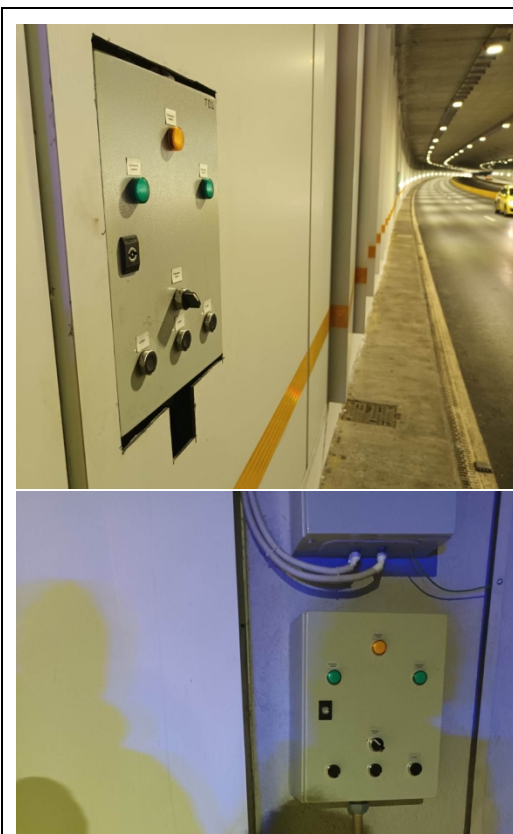
Контролните табла и електрическото захранване за осветлението, пътните знаци с променящи се съобщения и светофарните уредби не са обезопасени с предпазен капак. По този начин всеки минаващ от там би могъл да ги включи и изключи, което би могло да застраши общата безопасност и пътната безопасност.

Светофарните уредби нямат връзка с центъра за контрол на трафика на Столична община, а могат да се управлява единствено локално. Това не позволява при възникване на аварийна ситуация в тунелното съоръжение, преди или след него да се подаде своевременно сигнал, а е необходима човешка намеса на място. Това забавяне може да допринесе за влошаване на ситуацията при инцидент. Необходимо е някой да отиде до таблата и ръчно да включи светофарите. Не е проверявано дали те работят.

Препоръчва се всички ел. табла да бъдат заключени и обезопасени така, че не всеки да може да има достъп до тях. Това би предотвратило външна намеса при управлението на светофарите, осветлението и вентилацията. Външна, недобронамерена намеса, може да доведе до пътен инцидент и сериозно ще застраши и пътната и общата безопасност.
