**ДОКЛАД:**

**„НЕЗАВИСИМА ЧАСТИЧНА ЦЕЛЕНАСОЧЕНА ИНСПЕКЦИЯ НА ПЪТНИТЕ УСЛОВИЯ В  
ЗОНАТА ПЪТ III-514 ПРИБЛИЗИТЕЛНО ПРИ КМ 45+300 ДО 48+900“**

**КОД НА ДОКУМЕНТА :** RSI – REPORT – ДР-25/30.08.2020

**Европейски Център за Транспортни Политики**

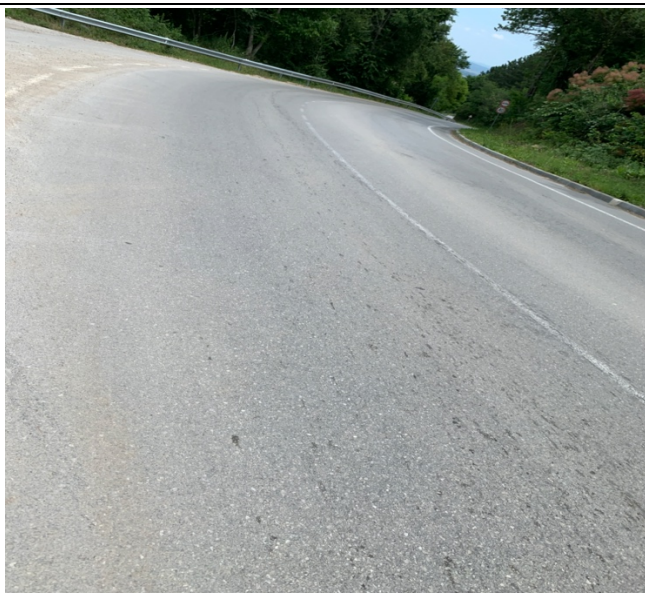
RATINGS ARE RELATED TO NEEDED MAINTENANCE OR REPAIR															
Rating 9 & 10	No maintenance required														
Rating 8	Little or no maintenance														
Rating 7	Routine maintenance, cracksealing and minor patching														
Rating 5 & 6	Preservative treatments (sealcoating)														
Rating 3 & 4	Structural improvement and leveling (overlay or recycling)														
Rating 1 & 2	Reconstruction														
<p>Скала на оценка на асфалтовото покритие чрез визуален оглед</p>	<p>Състояние на асфалтовото покритие на един от участъците по пътя</p>

Пътят е в стабилно структурно състояние. На някои места има признаци на пропадане на пътното за движение, което говори за лошо уплътняване на основата или протичащи свлачищни процеси. Препоръчва се да се обърне по-сериозно внимание на този проблем, защото в бъдеще би могъл да окаже влияние върху пътната безопасност. но показва определени признаци на стареене. По горния износващ слои има следи на ускорена поляризация, както и се

забелязват видимо тангенциално износване в кривите. Това говори за интензивен трафик в зоната.

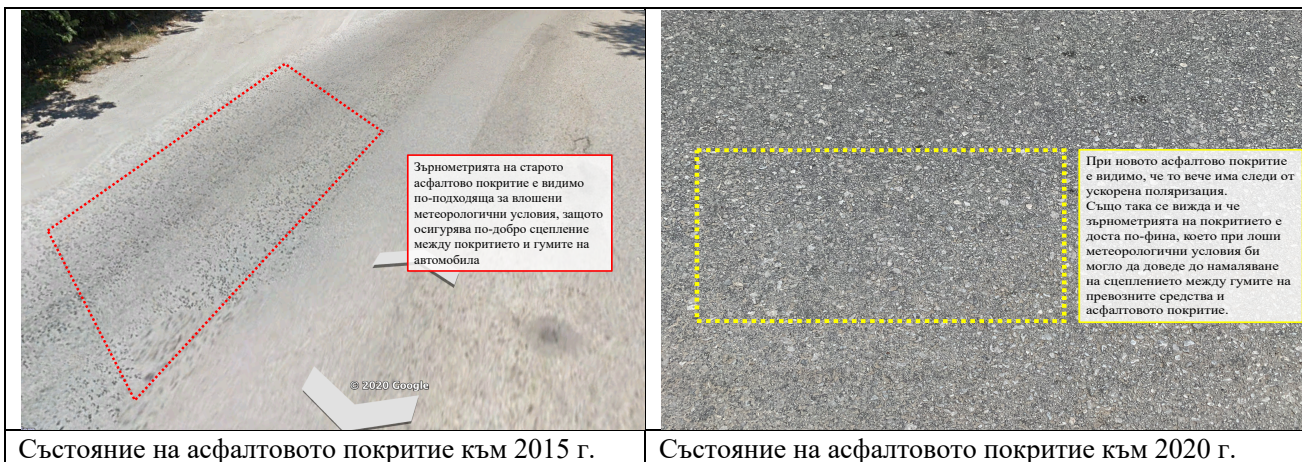
Състояние на асфалтовото покритие към 2015 г.      Състояние на асфалтовото покритие към 2020 г.

Има съществени разлики между асфалтовото покритие, което е било върху платното за движение до 2018 г. и положеният износващ слой в последствие, след извършения ремонт. Дори и само чрез визуален поглед чрез технологии за дистанционно заснемане. Много ясно се вижда, че при старото покритие е била използвана значително по-едра трошено-каменна фракция, отколкото при новото. Доказано е, че по-едрата фракция осигурява значително по-добро сцепление при лоши метеорологични условия. При новото покритие много ясно се вижда, че фракцията е фина. Има след от ускорено износване, което говори за интензивен трафик в зоната.

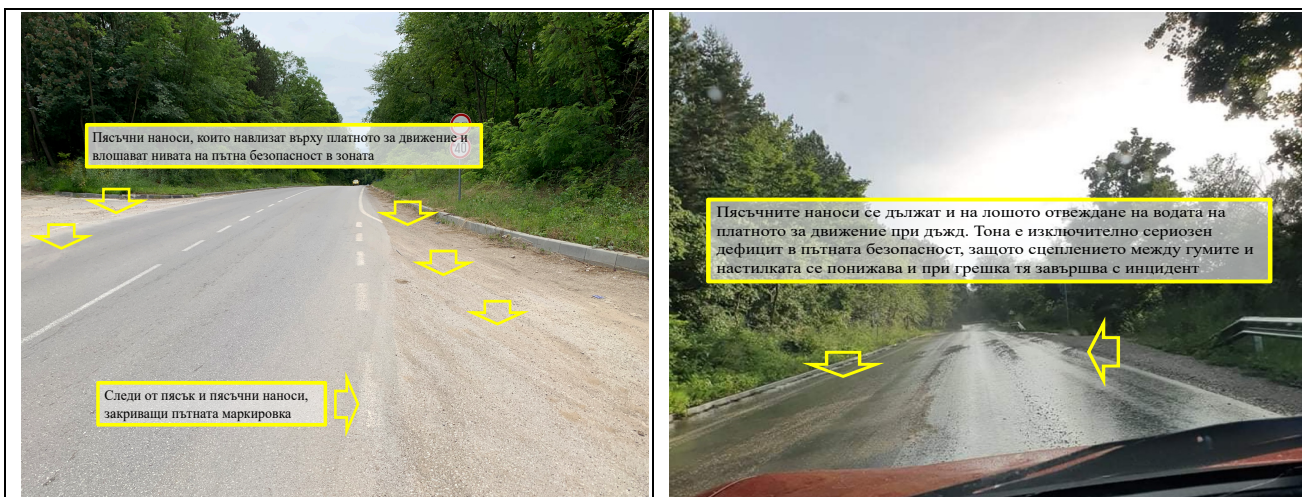
Констатира се, че на някои места по платното за движение има значителни пясъчни наноси. Те пряко оказват влияние върху възможността за навременно спиране при необходимост. Причините за пясъчните наноси са обикновено не почистване на платното за движение след зимното третиране на повърхностите или значителни проблеми с отводняването на платното за движение.

На места пясъчните наноси дори закриват пътната маркировка, което допълнително повлиява негативно върху пътната безопасност      Видими следи от пясъчни наноси по платното за движение след дъжд. Тези наноси продължават да стоят на платното дори и когато то е изсъхнало.

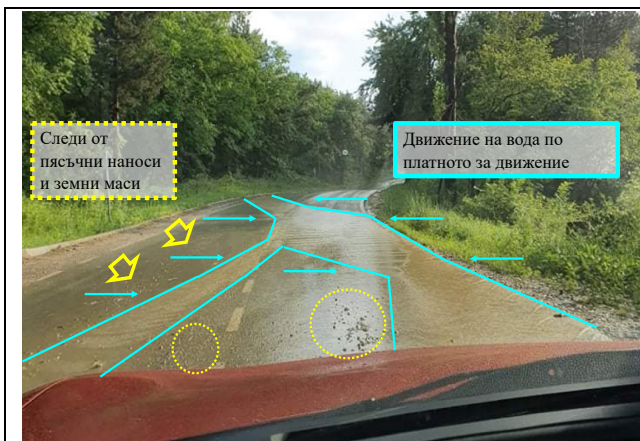
Следи от пясъчни наноси и вода по платното за движение

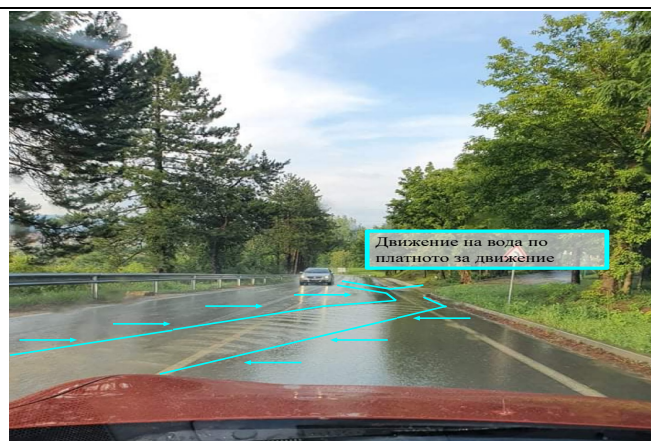
Отводняване на платното за движение след извършения ремонт

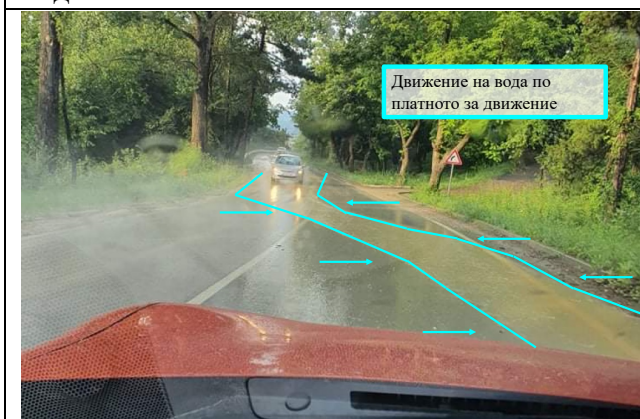
Поради лошото отводняване, при дъжд по-голямата част от водата се задържа върху платното за движение

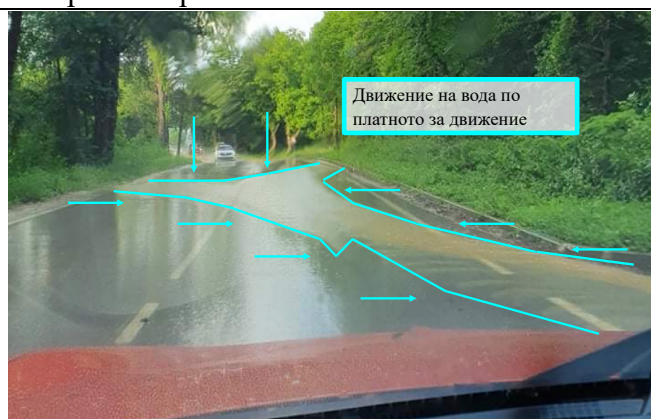
Тук много ясно се вижда количеството вода, която се задържа върху платното за движение

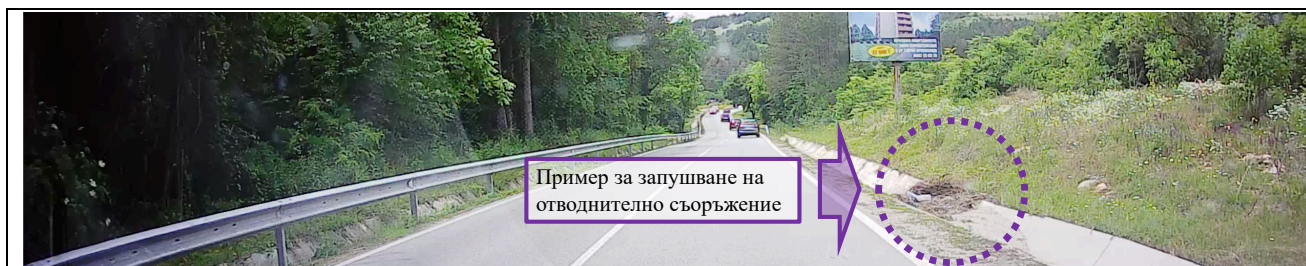
Зопушено отводнително съоръжение. При дъжд същото ще прелее и водата ще се оттича по платното за движение, което ще повиши риска от възникване на ПТП.

**Препоръчително е поне средствата за отвеждане на водата да бъдат почистени. Също така трябва да се преосмисли цялостно философията на проектиране и изграждане на подобни съоръжения, така че те да улесняват участниците в движението, а не да създават още една трудност и препятствие, с което те ще трябва да се съобразяват.**

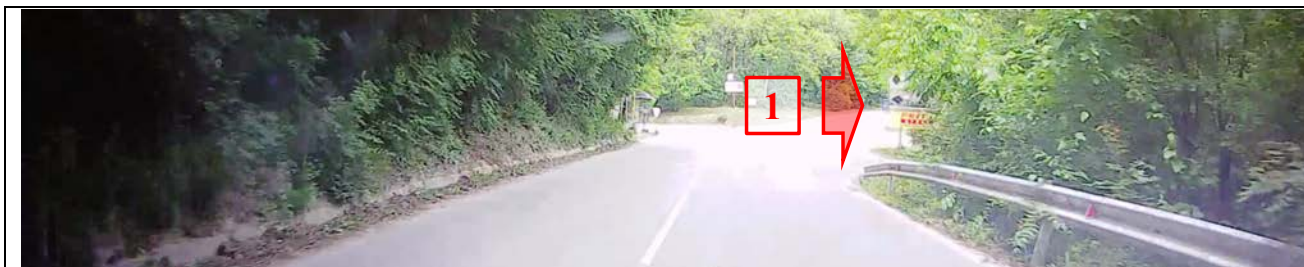
1. Преди зоната на кръстовището по път III-514 няма нищо, което да предупреждава, че участниците в движението се движат по път с предимство. Като се вземе под внимание, че указателната табела Ж6 е бяла то следва да се приеме, че кръстовището се намира в урбанизираната територия на община Велико Търново. В тази връзка следва да се отбележи, че са нарушени изискванията на чл. 54, ал. 1 от наредба №18 за сигнализиране на пътищата с пътни знаци, където изрично е указано, че „В населени места и селищни образувания пътен

знак БЗ „Път с предимство“ се поставя пред всяко кръстовище.“

- Непосредствено преди самото кръстовище има указателна табела Ж6, която поради непочистената значителна растителност не е видима при разстояние от 100м, което е в нарушение на чл. 14, ал. 2, т.2.

- Под указателната табела Ж6 има поставена рекламна табела, което е в противоречие на чл. 4 от Наредба № 18 за сигнализиране на пътищата с пътни знаци.

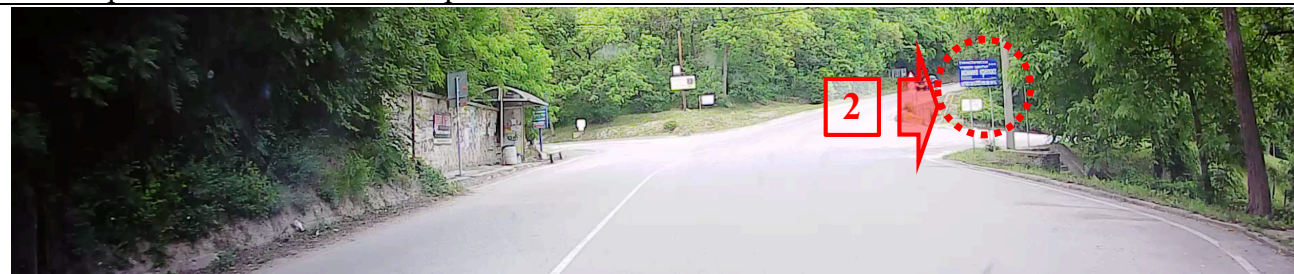
2. В зоната на кръстовището при разклона за с. Арбанаси по направлението от гр. Велико Търново към гр. Горна Оряховица има поставени рекламни съоръжения, в противоречия на допустимите норми съгласно чл. 4 от Наредба № 18 за сигнализиране на пътищата с пътни знаци

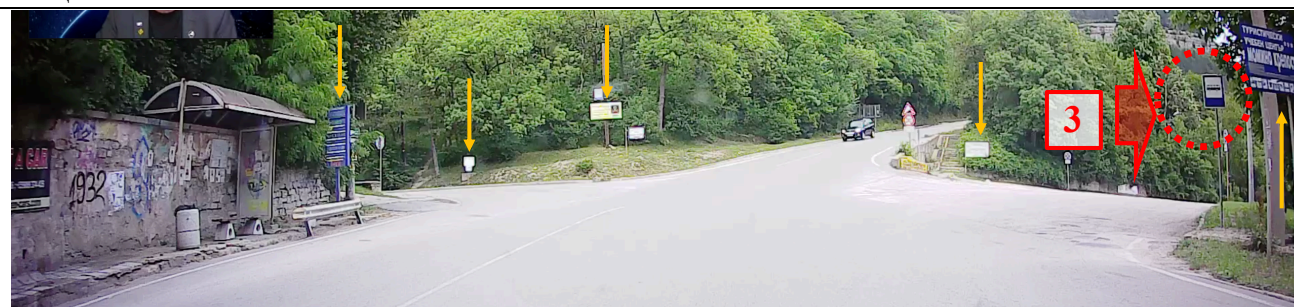
3. В зоната на кръстовището има спирка на МГОТ. Спирките на градския транспорт е недопустимо да бъдат в кръстовище.

Също така в обхвата на пътя има множество рекламни табели, които закриват видимостта към пътните знаци и създават предпоставка за пътни инциденти.

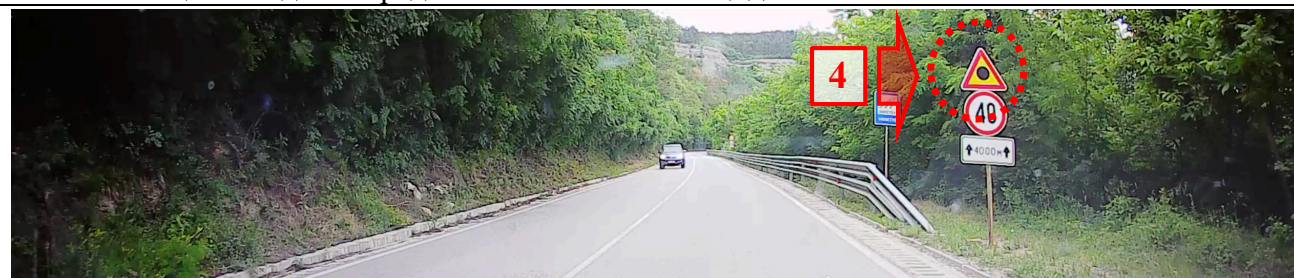
4. Пътят е означен като такъв с концентрация на пътно транспортни произшествия. Поставен е знак А40, който се използва в случаите предвидени в чл. 8а от Наредба №18 за сигнализиране на пътищата с пътни знаци.

Поставеният знак А40 е в противоречие на чл. 8а, ал. 2 от Наредба №18 за сигнализиране на пътищата с пътни знаци: „Светлоотразителните характеристики на светлоотразителната повърхност на пътният знак с жълто-зелен флуоресцентен цвят трябва да отговаря на стойностите, дадени в приложение № 10б“. В тази връзка се констатира, че знакът е поставен на оранжев фон.

Съгласно чл. 8а, ал. 1, т. 3 знакът поставен под А40 – В36 също може да е на жълто-зелен флуоресцентен фон с цел да заостри вниманието на участниците в движението към конкретната опасност на пътя и правилното им поведение в конкретния случай.

**Важно:** Трябва да се проучи дали условията посочени в Наредба №5 за установяване и обезопасяване на УКПТП са спазени и какви мерки са предприети за намаляване на пътно транспортният травматизъм в зоната. По този начин ще се установи какви са пропуските или допуснатите грешки от организатора на пътя и какво допълнително може да се предприеме с цел снижаване на нивата на аварийност в зоната.

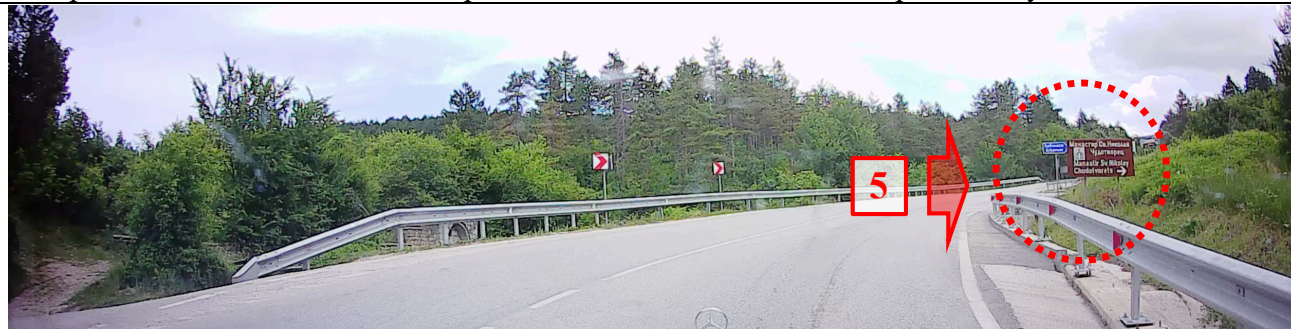
5. При приближаване към кръстовището липсва знак А27 и А28, който се използва в случаите предвидени в чл. 38 от Наредба №18 за сигнализиране на пътищата с пътни знаци. Ролята на пътен знаците А27 и А28 е да предупреди водачите, че приближават кръстовище, на което са с предимство, но е възможно внезапното навлизане на автомобили от пътя без предимство от дясно.

ОСП, което се намира в дясно на платото за движение в известна степен допринася да това предстоящото кръстовище да не е достатъчно видимо. В тази връзка е обяснено, че в изследваната зона се наблюдават ПТП от типа „отнемане на предимството“.

Необходимо е да се подобрят пътните условия в зоната, като най-напред се постави поне задължителният знаците А27 и А28, за да може участниците в движението поне да са правилно предупредени за предстоящите опасности.

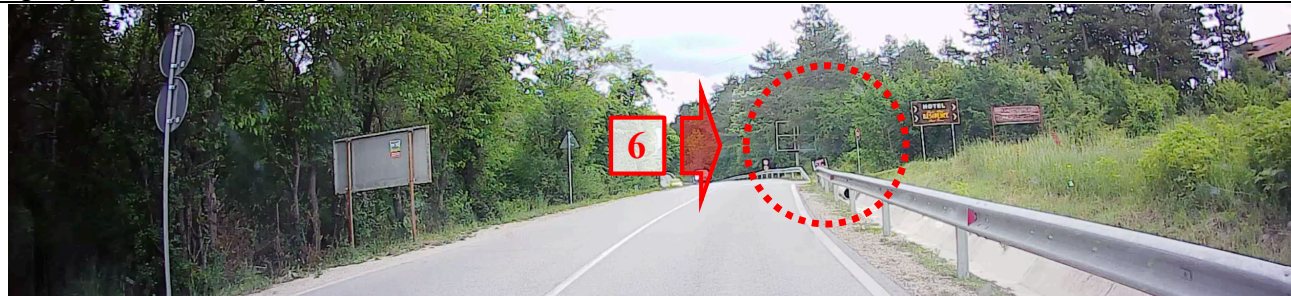
6. Забележките при тази ситуация са аналогични със забележките при предходната т. 5. Трябва да се отчете и близостта между двете кръстовища. Това допълнително увеличава риска от възникване на произшествия.

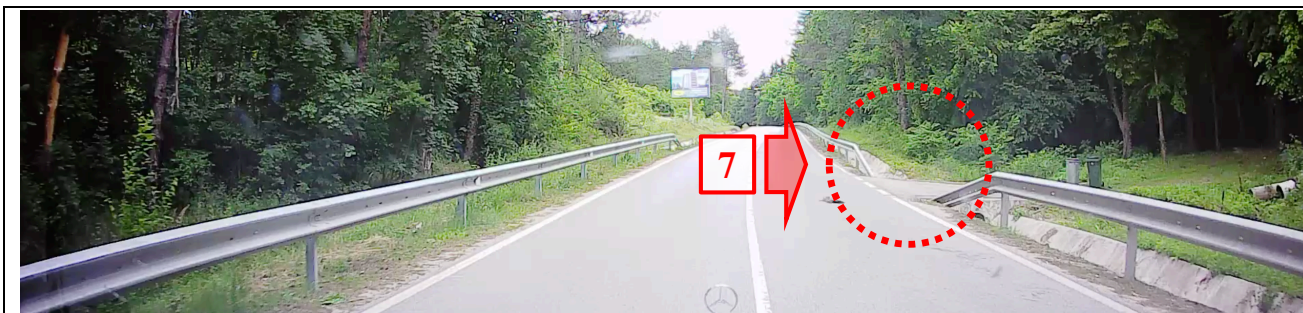
7. При това кръстовище освен знаците А27 и А28, липсва и знак Б2, което допълнително значително увеличава рискът от настъпване на пътен инцидент. Еластичните огради допринасят за намаляване на видимостта в зоната. При приближаване към кръстовището има риск участниците в движението взаимно да не се видят и по този начин да предизвикват пътен инцидент.

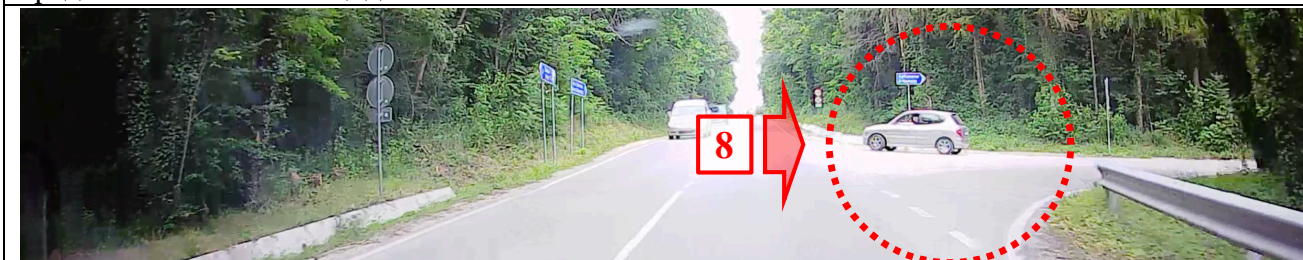
8. При това кръстовище отново липсват знаците А27 и А28. В зованата на кръстовището са видими и ясни след от пясъчни наноси, което значително влошава и възможността за спиране при внезапно навлизане на друго пътно превозно средство на платното за движението.

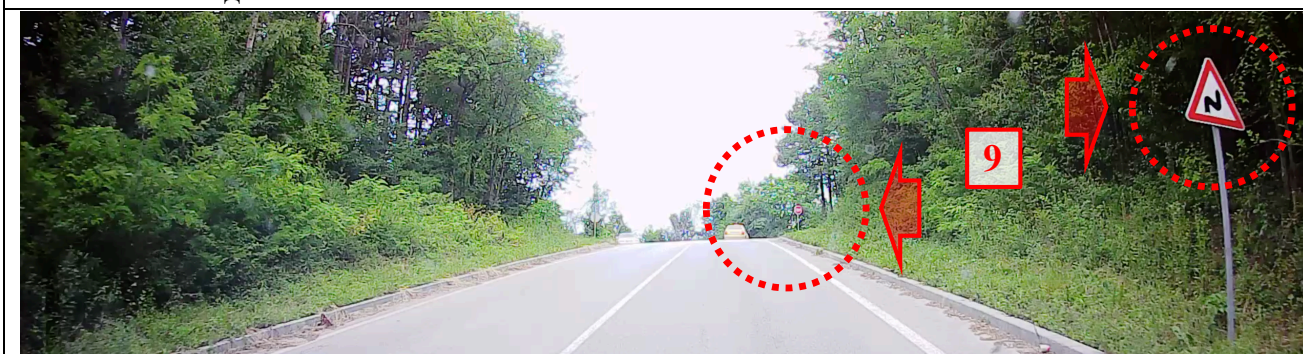
9. Липсва знак А26 във връзка с предвиденото в чл. чл. 38 от Наредба №18 за сигнализиране на пътищата с пътни знаци. В този случай поради хоризонталната крива при изкачване има намаляване на видимостта, което допълнително влошава условията за осигуряване на пътна безопасност.

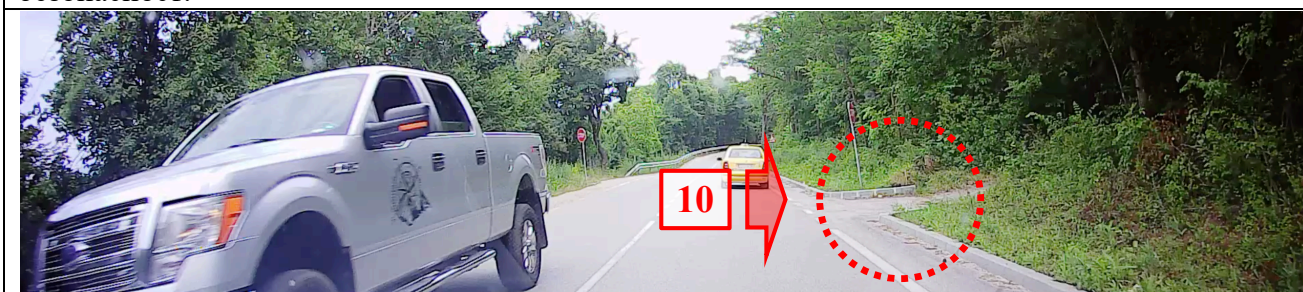
10. Тук също от двете страни има липсващи знаци от група А – А27 и А28, които да предупредят за опасно кръстовище.

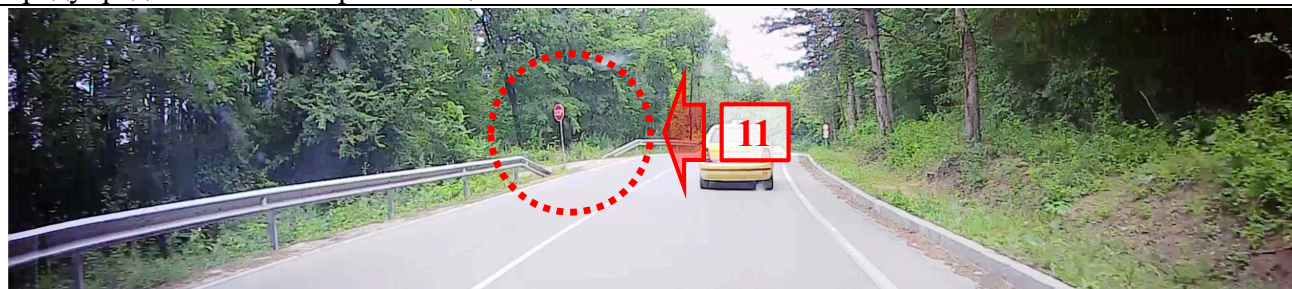
11. При това кръстовище липсват отново пътни знаци А27 и А28. ОСП закрива видимостта в зоната на кръстовището. Бордюрът поставен от другата страна влошава възможността за отводняване на платното за движение, а това значително влошава състоянието на пътната безопасност.

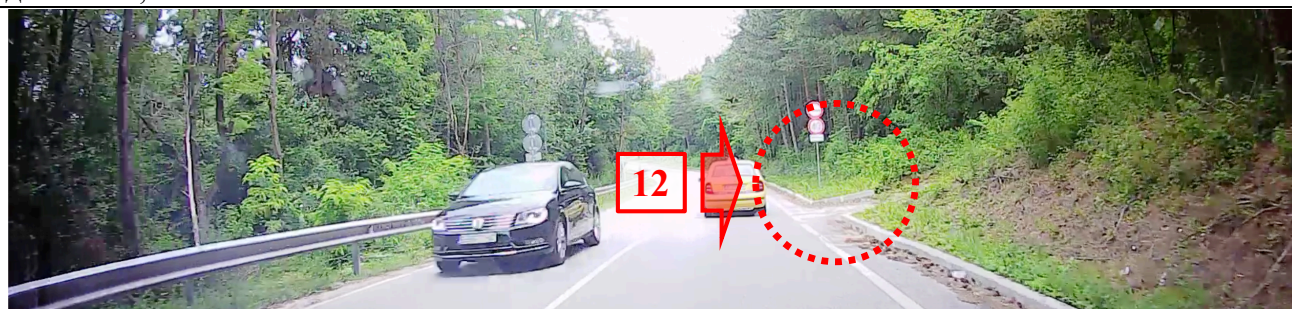
12. В тази зона отново има кръстовище от дясната страна, но

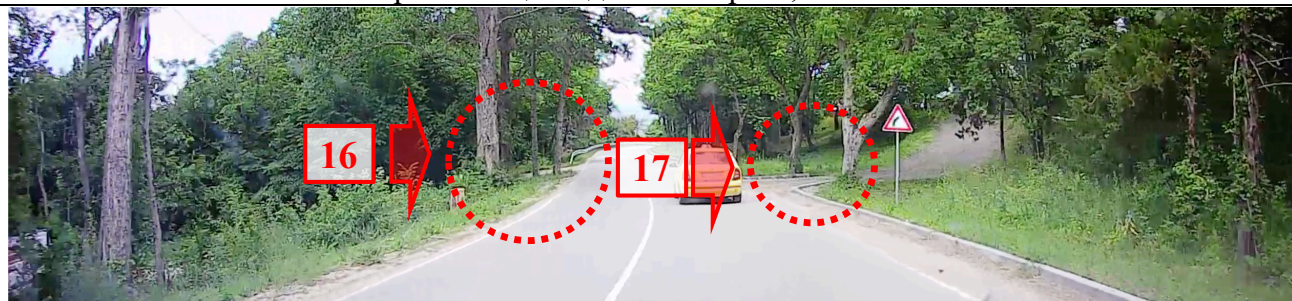
16. Липсва знак А26 във връзка с предвиденото в чл. чл. 38 от Наредба №18 за сигнализиране на пътищата с пътни знаци;  
17. Липсва знак А26 във връзка с предвиденото в чл. чл. 38 от Наредба №18 за сигнализиране на пътищата с пътни знаци.

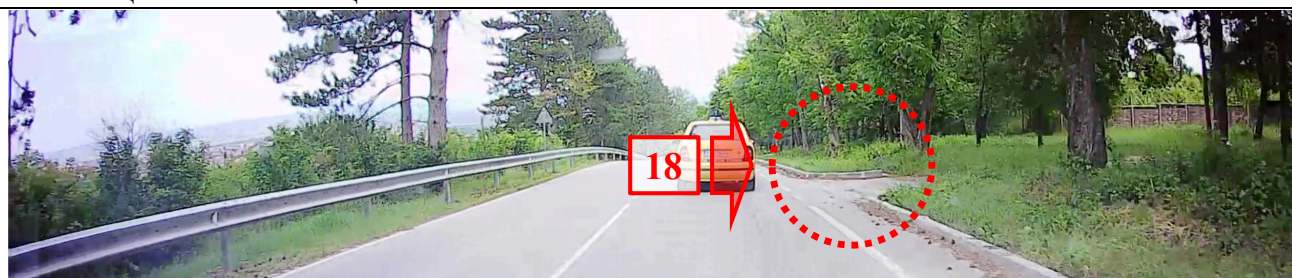
18. Тук също от двете страни има липсващи знаци от група А – А27 и А28, които да предупредят за опасно кръстовище.

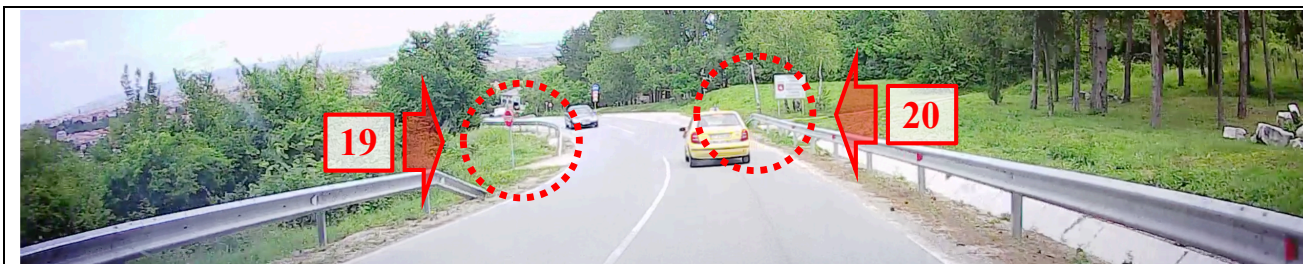
19. Липсва знак А26 във връзка с предвиденото в чл. чл. 38 от Наредба №18 за сигнализиране на пътищата с пътни знаци;  
 20. Липсва знак А26 във връзка с предвиденото в чл. чл. 38 от Наредба №18 за сигнализиране на пътищата с пътни знаци.

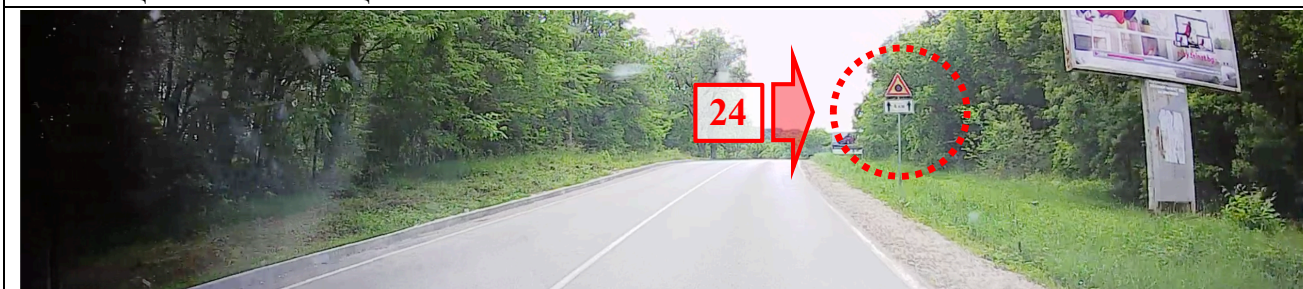
24. Пътят е означен като такъв с концентрация на пътно транспортни произшествия. Поставен е знак А40, който се използва в случаите предвидени в чл. 8а от Наредба №18 за сигнализиране на пътищата с пътни знаци. Знакът не е поставен правилно съгласно нормативните изисквания.

Следва да се извърши и по-детайлна инспекция на пътните знаци и да се направи проверка за това дали имат всички необходими реквизити, съгласно действащото законодателство, като например обезопасителен борд. Трябва да се провери и дали отговарят и на други изисквания на Наредба № 18 за сигнализиране на пътищата с пътни знаци, като например отстояние от границата на платното за движение, мин. височина и т. н.

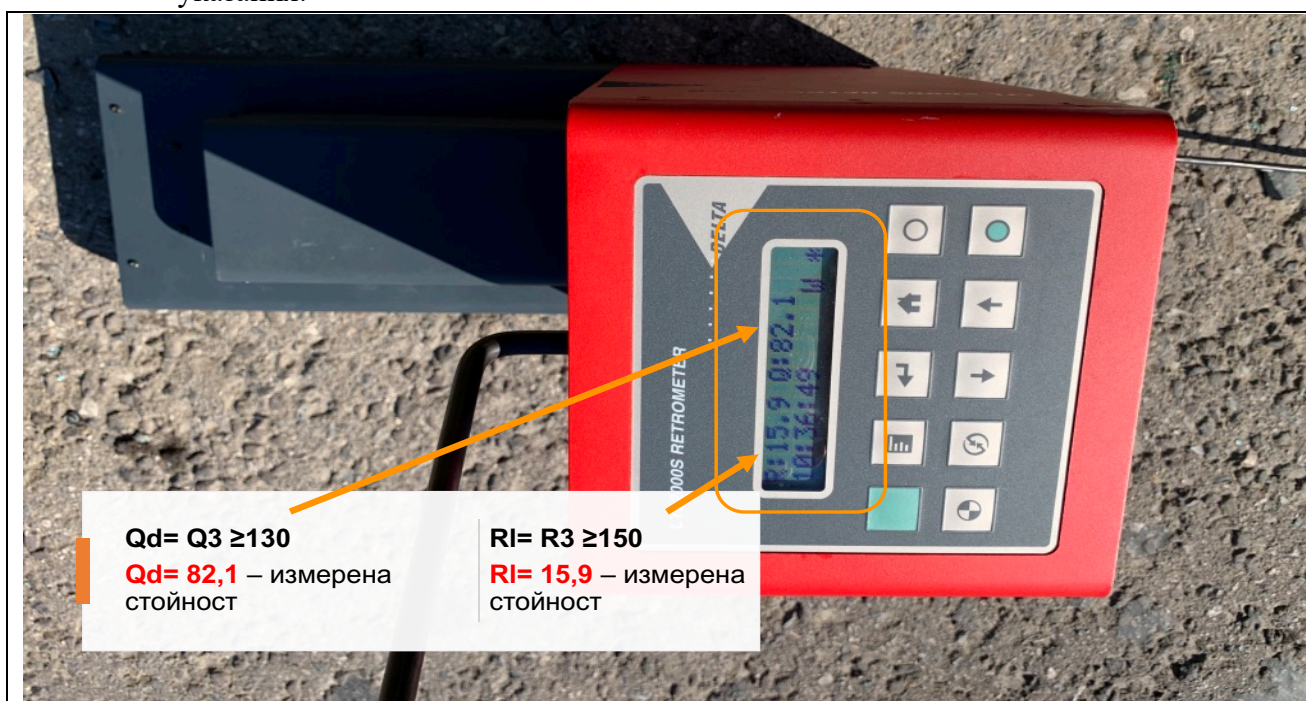
Релани измерени стойности при замерване на светлоотразителността, замерени чер сертифициран уред

При направените замервания е видно, че светлоотразителността, измерена в mcd при Qd показатели за нощна светлоотразителност и RI показатели за дневна светлоотразителност са в пъти по-ниски от нормативно определените стойности.

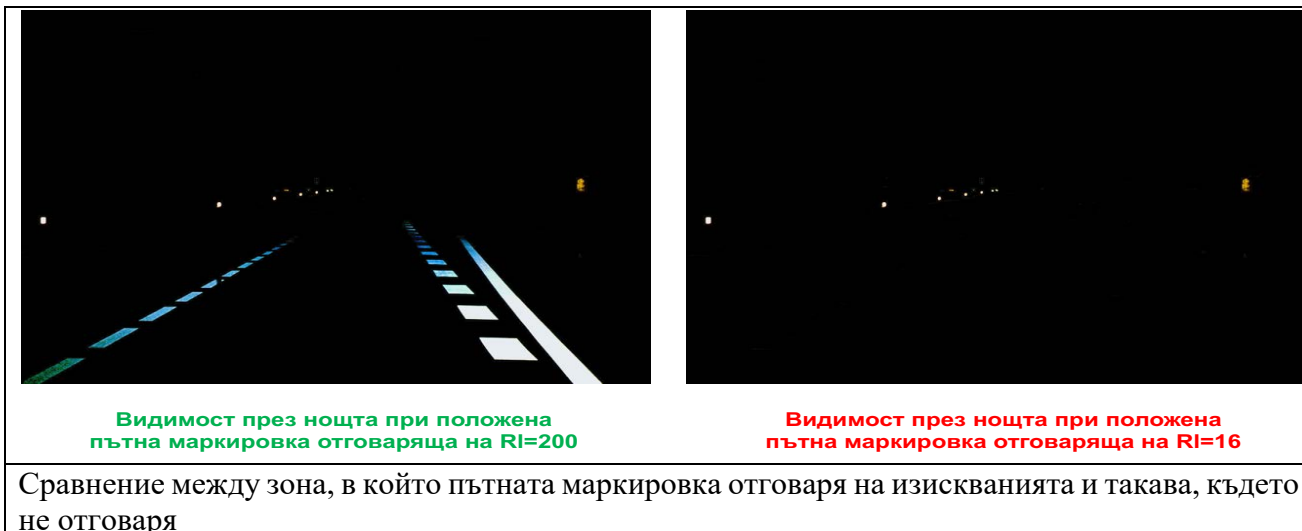
В зоната на изследването има значителни наноси на пясък, земни маски и други посипи по платното за движение. Това допълнително спомага за намаляването на видимостта на пътната маркировка.

Пътната маркировка не отговаря на нормативните изисквания и тя е трудно видима през деня, а през нощта и при мокро време изобщо не е видима. Най-вероятно частиците, които осигуряват видимост в различно време на денонощието и при влошени метеорологични условия изобщо липсват.

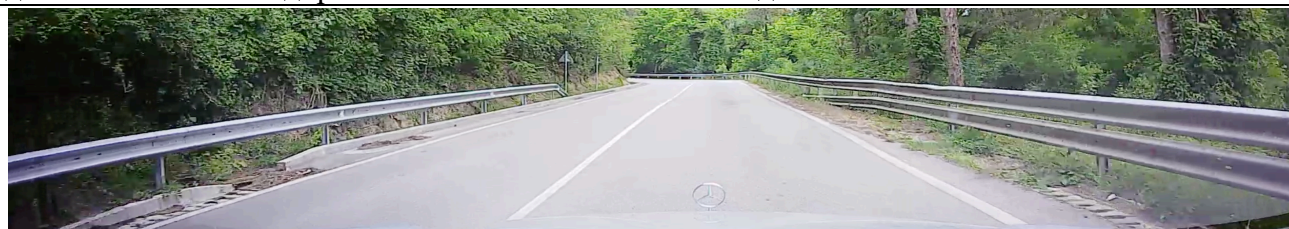
Тук много ясно може да се види, че поставеното ОСП не отговаря на нормативните изисквания заложиени в „Технически правила за приложение на ограничителни системи за пътища по РПМ“ на АПИ

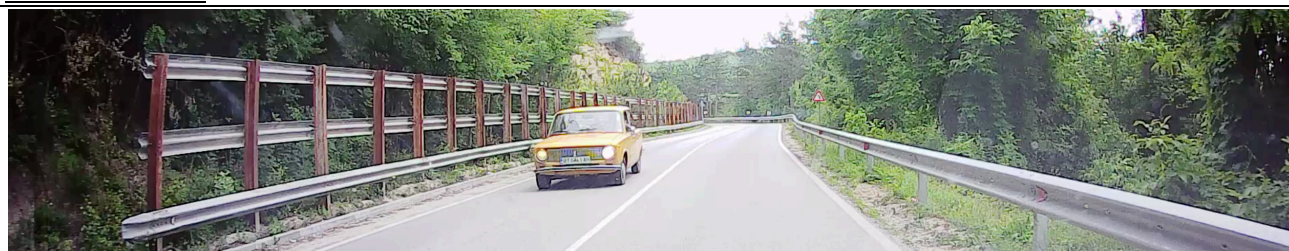
Това съоръжение, обърнато по този начин на обратната страна към склона не е ясно поради каква причина е монтирано и за какво точно служи или на кого?

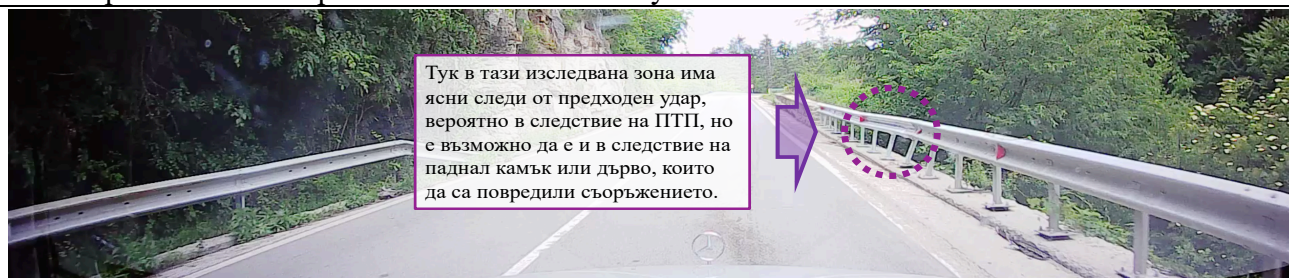
В зоната има повредено ОСП, което не е било поправено. Видно е също така, че ОСП са обрасли в храсти.

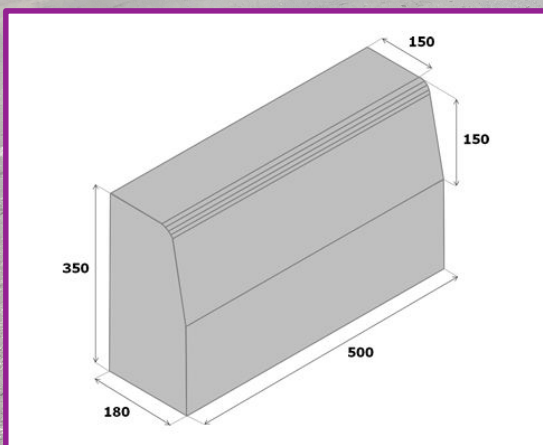
- ✓ Между платното за движение и ограничителната система за превозни средства е недопустимо изграждането на бордюри и канавки с разлика във височината по-голяма от 7,5 см.
- ✓ В конкретния случай височината на бордюра е 150 см. По продължението на целия път ОСП са монтирани над такъв тип бордюри с такава височина

ОСП са поставени с показаните бордюри, което противоречи на вътрешните правила и изисквания на Агенция пътна инфраструктура и съответно това в значителна степен влошава пътната безопасност.
