## ДОКЛАД

**Визуален оглед и оценка, чрез посещение на място, на ново въведена временна организация на движението при пресичането на път I-1 и ул. „1082“ в гр. Кресна**

**10 Юли 2025 г./ 16:20 ч. GMT +3**

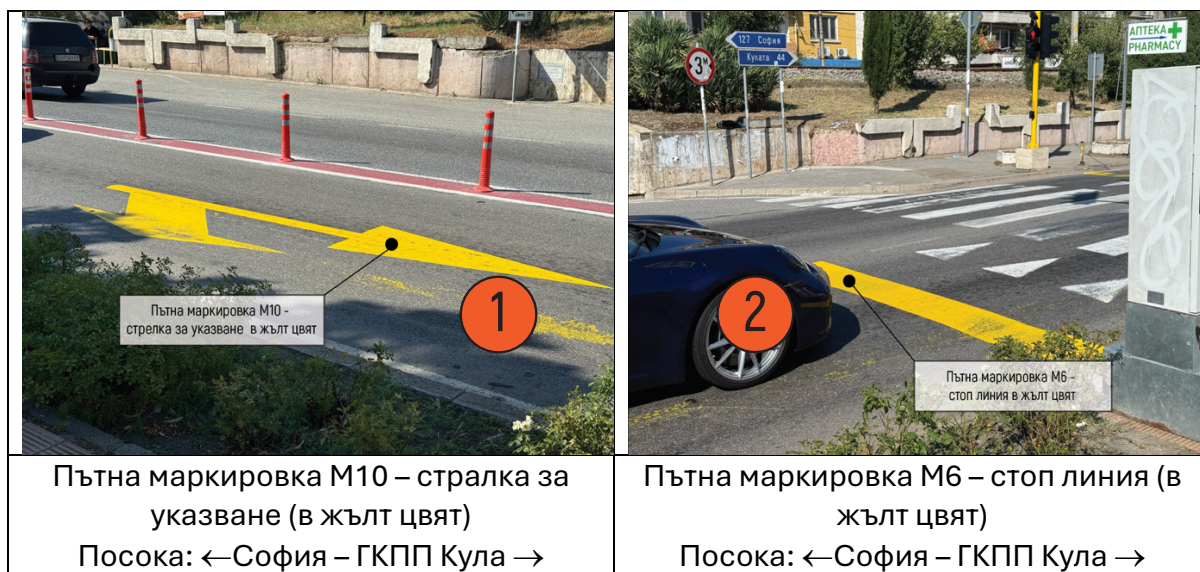
**Пътната маркировка М10 и М6 по направлението ←София – ГКПП Кула → е в жълт цвят.** Съборно действащите изисквания на Н2 (чл. 4, ал. 3) единствената възможност за поставяне на жълт цвят на пътната маркировка е за постоянна: **„Пътна маркировка с жълт цвят се използва само за очертаване на начупени линии, обозначаващи площи, забранени за престой и паркиране на пътни превозни средства, и за очертаване на ленти, предназначени за движение на превозни средства от редовните линии за обществен превоз на пътници“.**

**Пътната маркировка в този случай не може да бъде в жълт цвят, тя е поставена в противоречие на действащата нормативна уредба.**

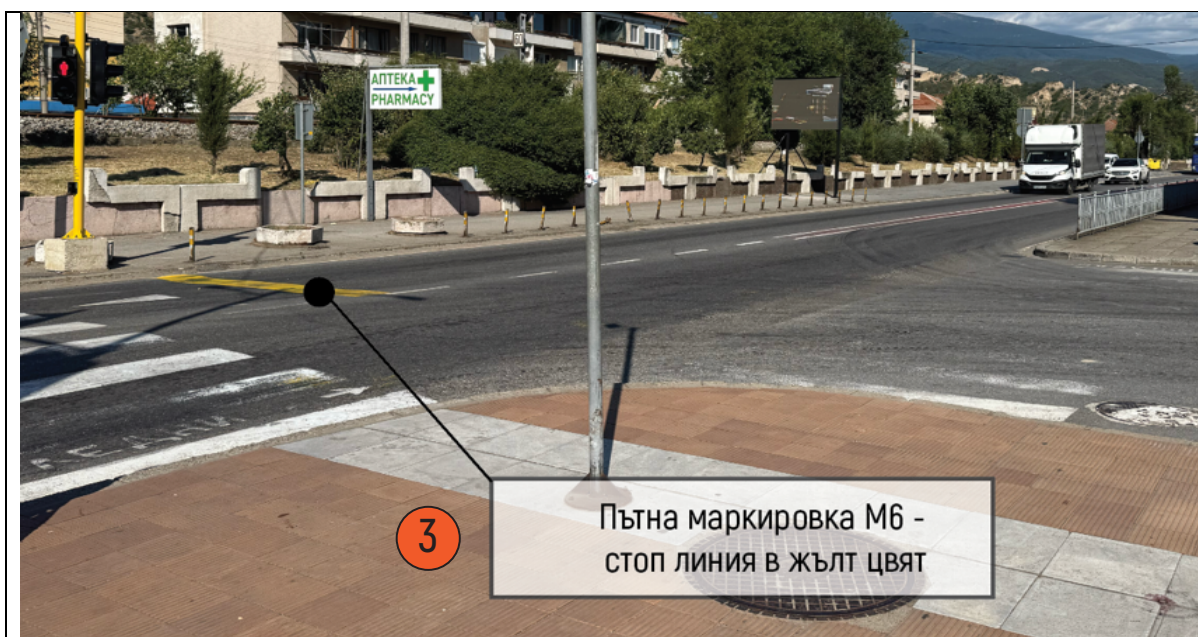
Пътна маркировка М6 – стоп линия (в жълт цвят)  
Посока: → ГКПП Кула – София ←

В обратната посока от → ГКПП Кула – София ← пътната маркировка тип М6 „стоп линия“ също е жълта, **което отново не опкрива и противоречи на действащите изисквания на Н2.**

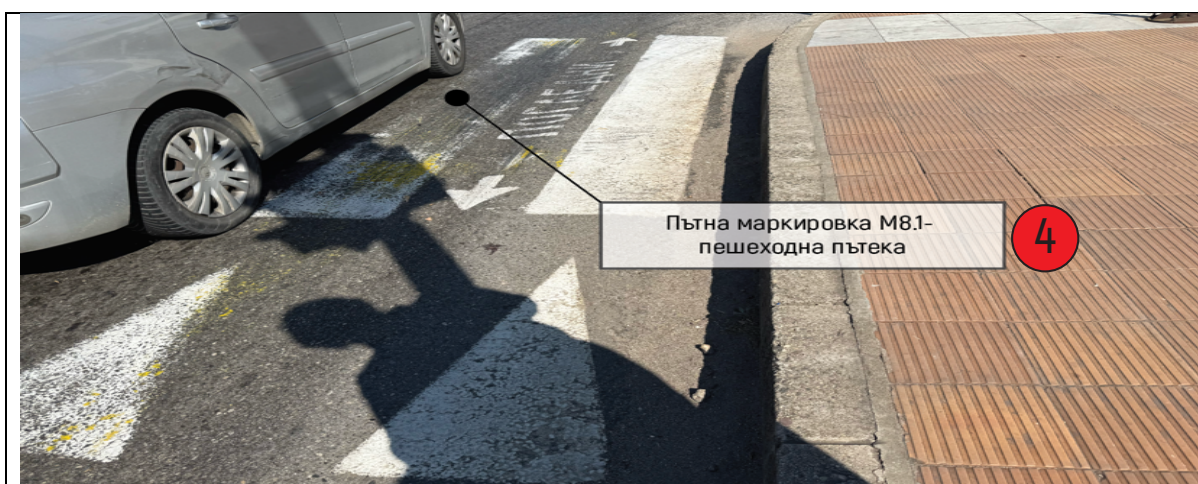
Пътна маркировка тип М8.1 „пешеходна пътека“ – поставена на светлинно регулирано кръстовище

В чл. 25, ал. 1 от Н2 изрично се посочва, че „Пешеходната пътека М8.1 тип "Зебра" се използва само на места, на които преминаването на пътни превозни средства и пешеходци не се регулира със светлинни сигнали“. А в чл. 25, ал. 2 е записано следното: „Пешеходната пътека М8.2 се използва само на места, на които преминаването на пътни превозни средства и пешеходци се регулира със светлинни сигнали“. В случая има постевена светофарна уредба, което означава автоматично, че **наличната пешеходна пътека тип М8.1 не може да бъде на това място, тя трябва да бъде тип М8.2.**

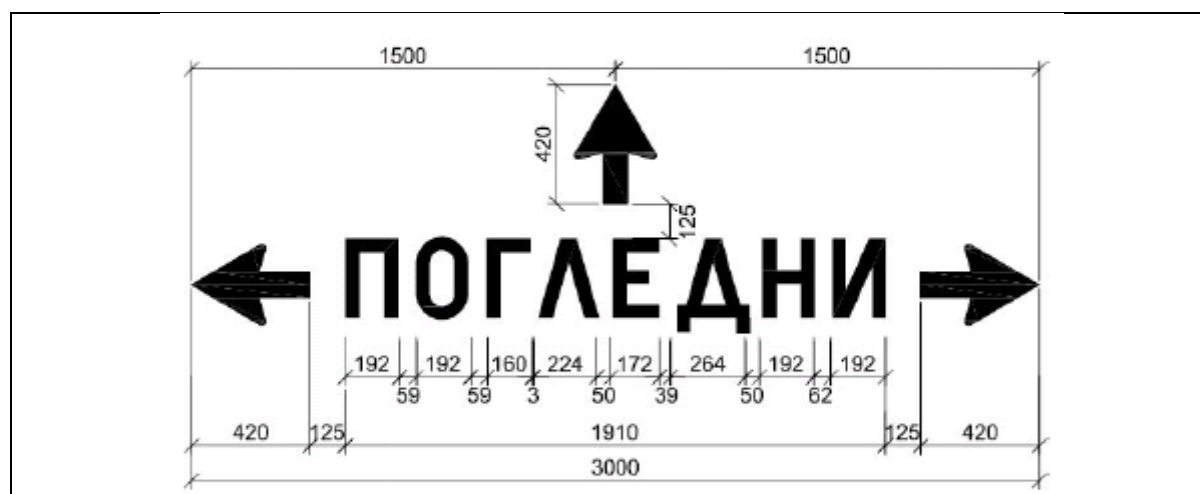
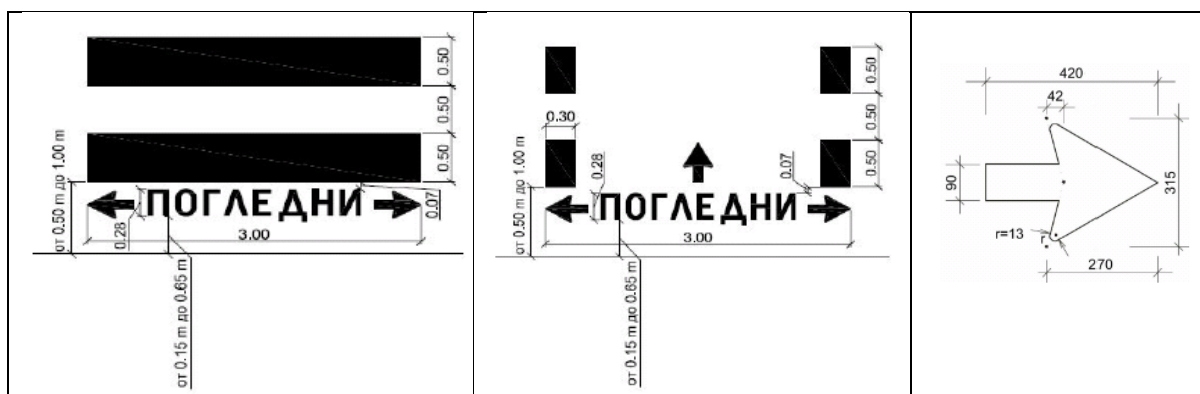
В следващите схеми детайлно е показано как трябва да изглеждат различните видове пътни маркировки за обозначаване на пешеходна пътека и прилежащите детайлите към тях. Необходимо е те да бъдат спазвани стриктно и подробно. Всяко излизане извън тези параметри представлява нарушение на действащите регулации, правила и норми, а и на Закона за движение по пътищата.

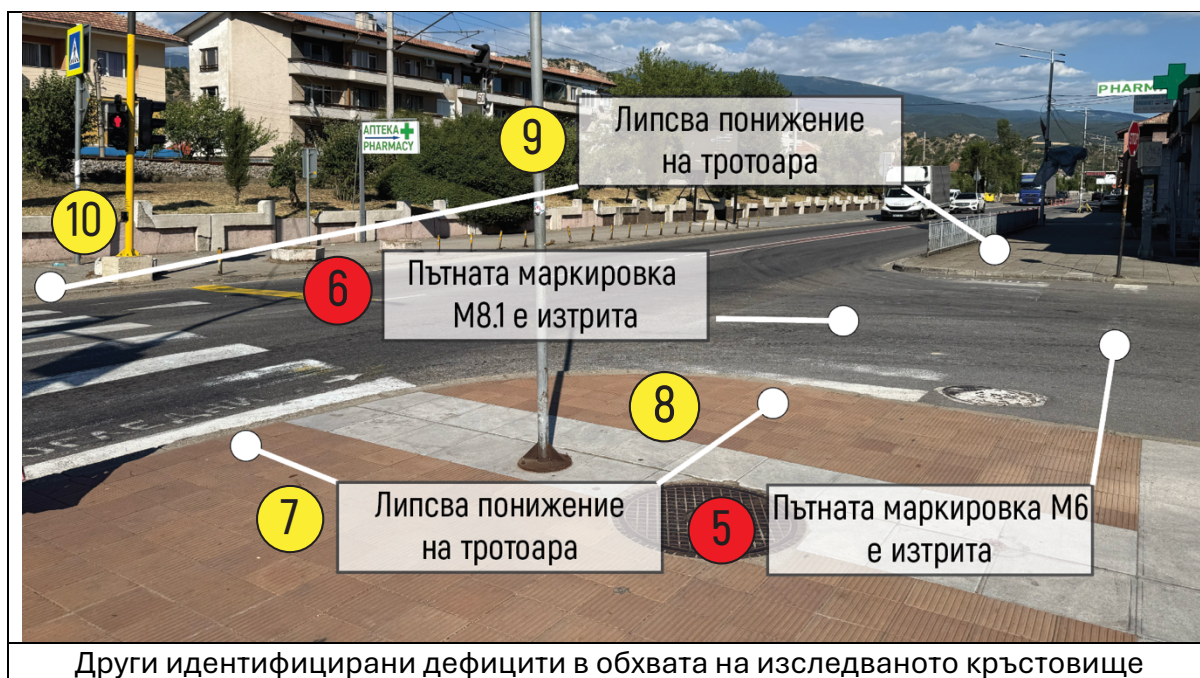
Други идентифицирани дефицити в обхвата на изследваното кръстовище

В обхвата на изследваното кръстовище се установиха и други тревожни дефицити. При ул. „1082“ има пешехдна пътека М8.1 „Зебра“, където пътната маркировка е почти напълно изтрита и не покрива минималните изисквания на чл. 7, ал. 4, ал. 8 и ал. 9 от Н2. Маркировката тип М6 „стоп линия“ също не може да покрие нормите за видимост през деня и през нощта посочени в Н2. Липсват и пътни

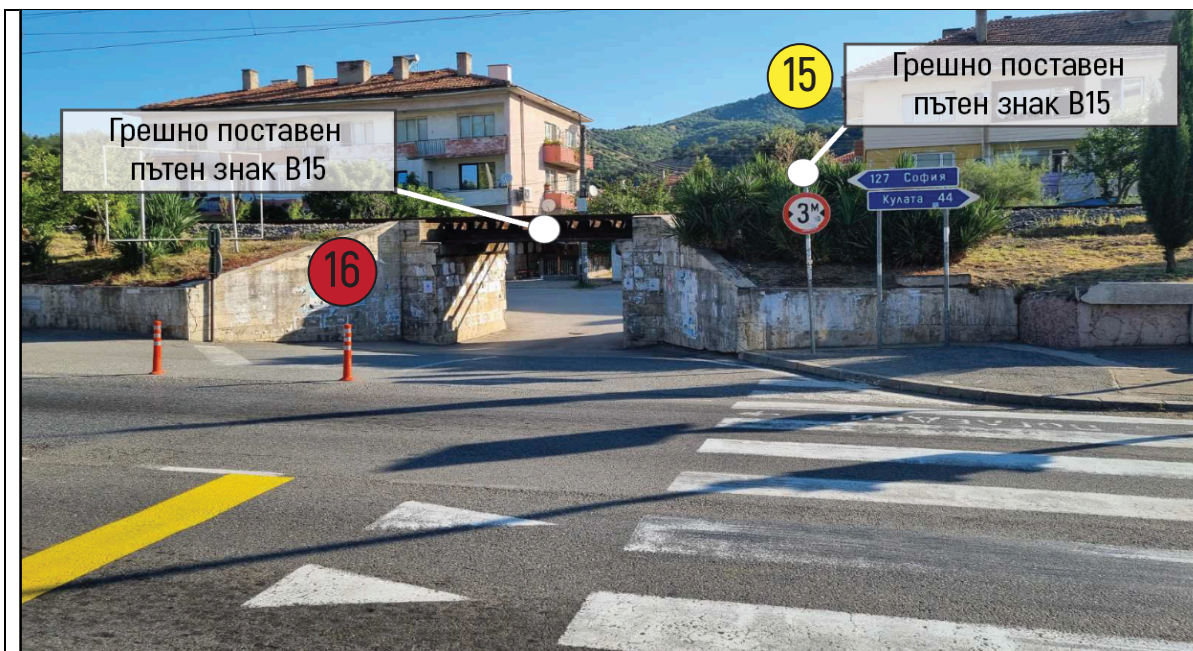
15. Пътен знак В15 се използва само и единствено по реда описан в чл. 76 и чл. 80, ал. 1 от Н-02-21-1. В конкретния случай знакът е използван неправилно. „Пътен знак В15 „Забранено е влизането на пътни превозни средства с широчина, включително и товара, по-голяма от означената“ **се използва за сигнализиране на прав пътен участък**, в който има изградено пътно съоръжение или съществува препятствие на пътя, което ограничава габарита му, така че светлата широчина е по-малка от 3,00 m“.

16. Следва да има пътен знак В16 „Забранено е влизането на пътни превозни средства с височина, включително и товара, по-голяма от означената“ по реда и условията предвидени в чл. 77, ал. 1 от Н-02-21-1. В Наредбата е предвидено, че знакът **се използва за сигнализиране на пътен участък**, който не се намира във вертикална крива и **в който има изградено пътно съоръжение или съществува препятствие на пътя, което ограничава габарита му**, така че светлата височина е по-малка от 4,20 m.

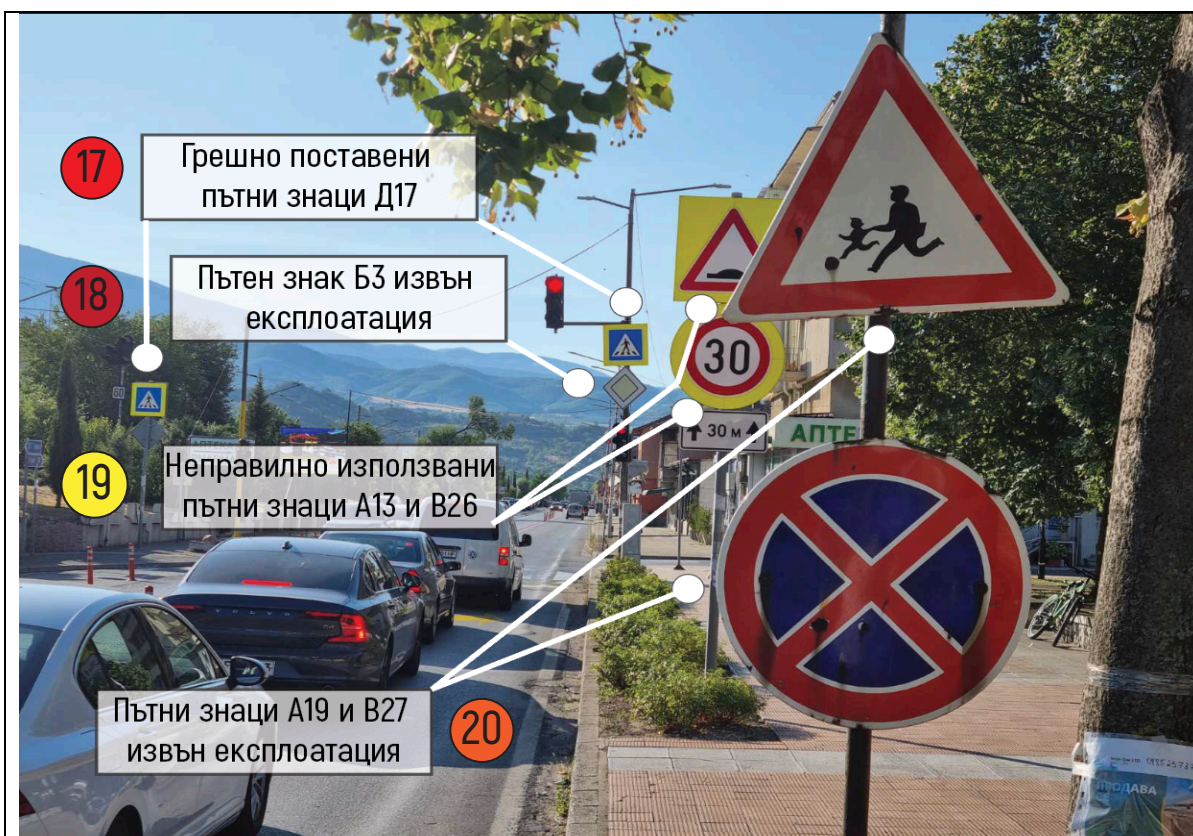
17. Пътните знаци Д17 и от двете страни не следва да се използват при наличие на светофарна уредба. Пешеходната пътека е тип М8.1, както вече беше уточнено и по-рано, но тази тип маркировка не може да се използва при наличието на светофар. Следователно пътният знак е следвало да бъде отстранен или закрит.

Освен това пътните знаци са на жълто-зелен фон, което представлява нарушение на чл. 11, ал. 1 от Н-02-21-1, защото там изрично е посочено, че: „В участъци с концентрация на пътнотранспортни произшествия, установени съгласно изискванията на Наредбата за процедурите за управление на безопасността на пътната инфраструктура, приета с Постановление № 125 на Министерския съвет от 2022 г., пътните знаци: А33, Б1, Б2, Б5, Г9, Г10, Г11, Д17, С4, С6.3 и С7 могат да имат допълнителен контур с жълто-зелен флуоресцентен светлоотразителен фон“.

18. Пътен знак Б3 е извън експлоатационна годност. Светлоотразителните му характеристики не покриват минималните изисквания на БДС и EN, нито на изискванията посочени в Н-02-21-1.

Пътен знак Б3 не може да се поставя под пътен знак Д17. В чл. 2, ал. 2, т. 2 е определено, че най-отгоре винаги се поставят пътните знаци

от група Б, а тези от група Д следва да се поставят под тях, а не в обратен ред.

19. Пътните знаци А13 и В26, които принципно могат да се поставят на жълто-зелен фон, но само и единствен по реда на 11, ал. 1 от Н-02-21-1 или в установени участъци с концентрация на пътнотранспортни произшествия, какъвто към настоящия момент кръстовището между път I-1 и ул. „1082“ не е. Нито има поставени пътни знаци А40 преди кръстовището, нито то фигурира в официалните регистри на МВР или ДАБДП като черна точка, от което следва извода, че знаците са използвани неправилно.

20. Пътните знаци А19 и В27 са извън експлоатационна годност, като вероятно възрастта им е над 30 години. Подобни знаци не могат да се намират в обхвата на пътя от 2001 г. когато е влязла в сила първата наредба за сигнализиране на пътищата с пътни знаци – Наредба №18. В същото време те закриват и останалите знаци, което представлява нарушение на чл. 12, ал. 1 от Н-02-21-1, където е посочено, че: *„Пътните знаци, ПЗПС и другите средства за сигнализиране се поставят отдясно на платното за движение, с лицевата си страна срещу посоката на движение, така че да не се закриват от други пътни знаци, препятствия, съоръжения или принадлежности в обхвата на пътя на място, което осигурява:*

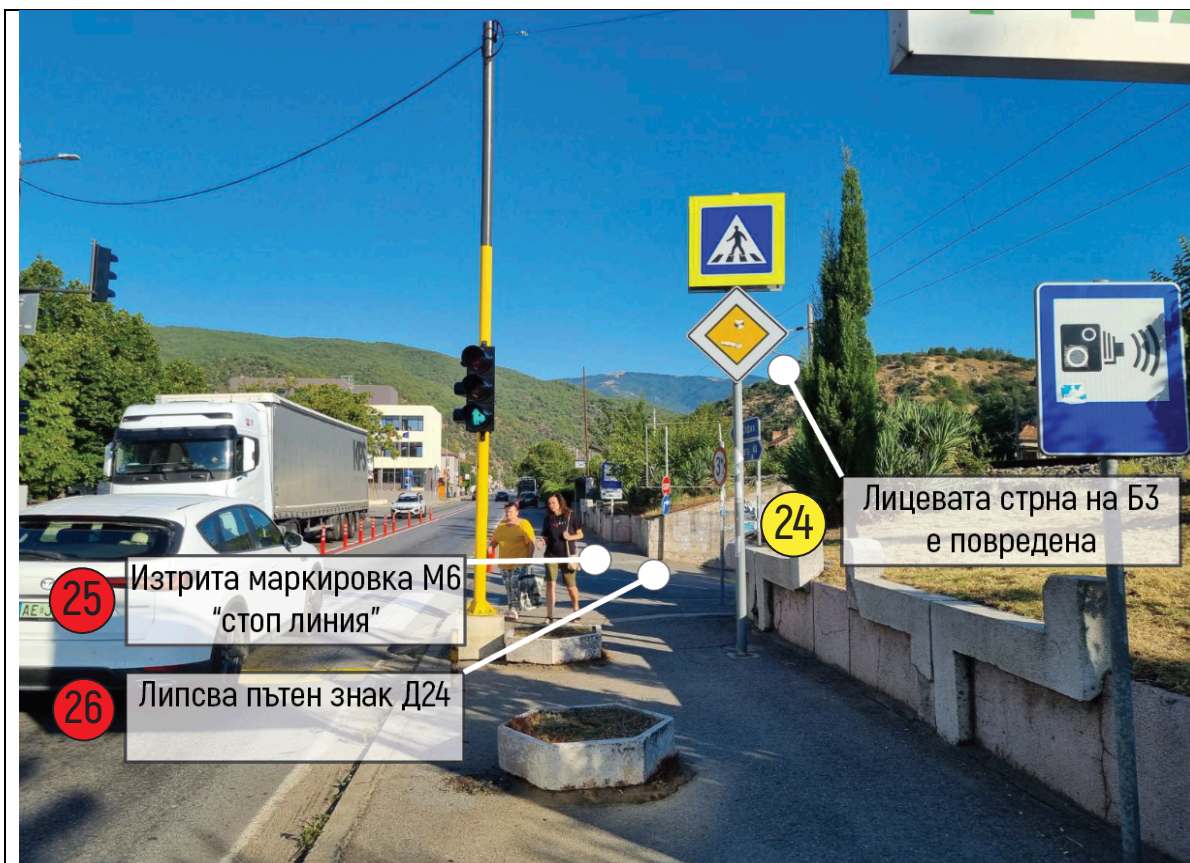
24. Лицевата страна на пътен знак Б3 е повредена поради това, че има налични лепенки. Това представлява нарушение на изискванията на чл. 12, ал. 1 от Н-02-21-1. Пътен знак Б3 не може да се поставя под пътен знак Д17. Подредбата на знаците е определена в чл. 2, ал. 2, т. 2.

25. Пътната маркировка М6 „стоп линия“ е извън експлоатационна годност и не покрива минималните изисквания на чл. 7, ал. 3, ал. 7 и ал. 8 от Н2.

26. При наличието на пътен знак Г2 под знак Б2 и въведена временна организация и безопасност на движението, при която се забранява завиването в посока на ляво следва да се изпълни с оранжева боя и стрелка М10.
