ДОКЛАД

Визуален оглед чрез посещение на място и оглед на пътните условия на ремонтиран път III-1004 (отбивка от път I-1 при км 149+000 в посока към с. Паволче до с. Челопек)

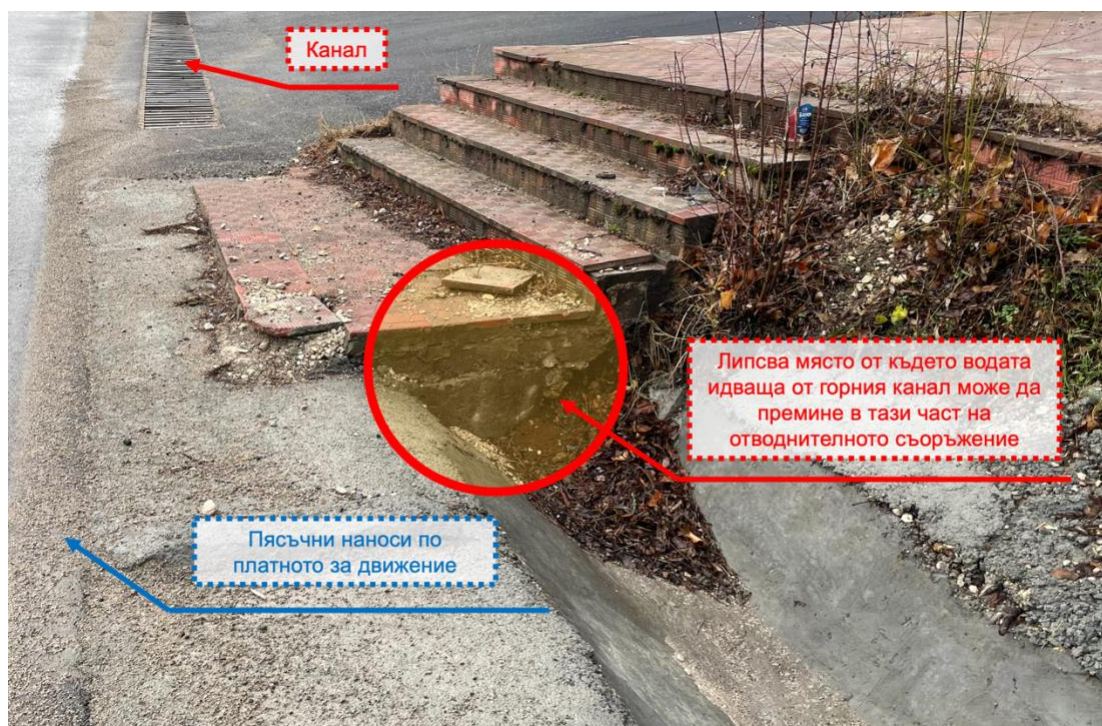
1

При отбивката за хотел „Хъшове“ има изградено ново съоръжение за отвеждане на водата от платното за движение. Показаната на снимката канавка е продължение на канал, който събира водата от платното за движение в посока към х. „Хъшове“, както и събраната вода преди самата отбивка. Проблемът тук е, че каналът събиращ водата преди отбивката от отбивката е запушен и не преминава надолу.

Канавката е видимо замърсена от храсти и кални наноси и не е почистен, също така има налични пласти, които също не са били почистени при ремонта.

Препоръчва се по отношение на съоръженията за отводняване на платеното за движение да се почистят, а там където не е изградена връзка между тях да се изгради такава. Внимателно трябва да се разгледат участъците от пътя, където върху платното за движение се задържа вода.

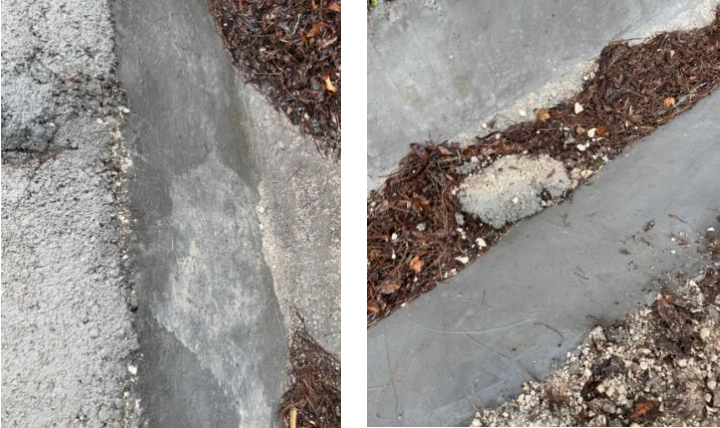
<p>Върху платното за движение се забелязват значителни пясъчни наноси, които често са причина за влошаването на сцеплението между автомобилната гума и асфалтовото покритие, което е предпоставка за пътен инцидент.</p>
<p>2</p>

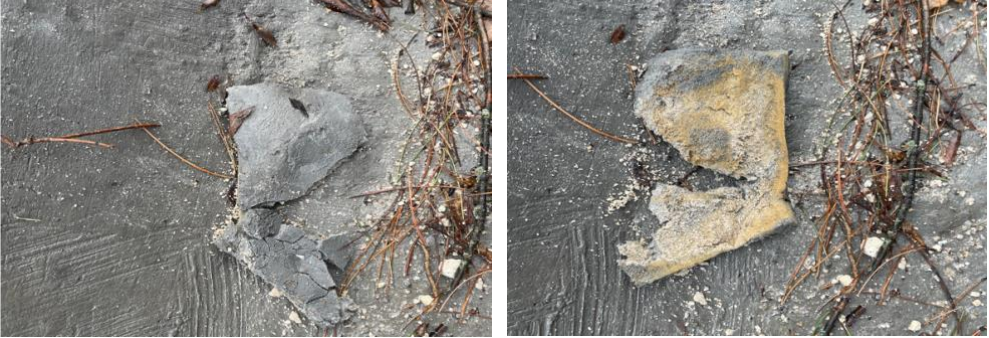
<p>3</p>

<p>На места е видно, циментобетонното покритие е напукано и разрушено, като има участъци където цели парчета са се откъснали. Циментобетонните покрития могат да бъдат неармирани или армирани, еднопластови или двупластови върху основа от баластра, трошен камък или шлага, циментобаластра, циментопочва и битумоминарална смес с дебелина съгласно проекта. От тази гледна точка може да се предположи, че нормата за изграждането на този тип обекти не е спазена в конкретния случай тъй като вероятно циментобетоненото покритие е полагано директно върху калта. Не е ясно дали това е армиран или неармиран обект.</p> <p>Необходимо е да се направи проверка за това дали материалите за циментобетонното покритие трябва да отговарят на следните изисквания:</p> <ul style="list-style-type: none"> - портландцимент марка не по-ниска от 350 съгласно БДС 27, със съдържание на двуалуминиев триоксид не повече от 10 % и добавка от гранулирана високопещна шлага не повече от 15 %; - пясъкът да отговаря на изискванията на БДС 171 за бетонни групи III и IV; - чакълът да отговаря на изискванията в БДС 169, а трошеният камък - в БДС 170 за бетонни групи IV; фракция 0 - 2 мм трябва да е във всички случаи от естествен пясък. Допуска се употребата на фракция 0 - 5 мм от естествен пясък. За еднопластови покрития и за горен пласт на двупластови покрития се употребява фракция 10 - 20 мм от трошен камък или трошен чакъл; - пластификаторите за бетонната смес трябва да са одобрени от инвеститора; - водата да отговаря на изискванията в БДС 636; - стоманата за дюбелите да отговаря на изискванията в БДС 4758; - армировъчната мрежа да отговаря на изискванията в БДС 9253; - пастата за заливане на фуги да отговаря на изискванията в БДС 4551

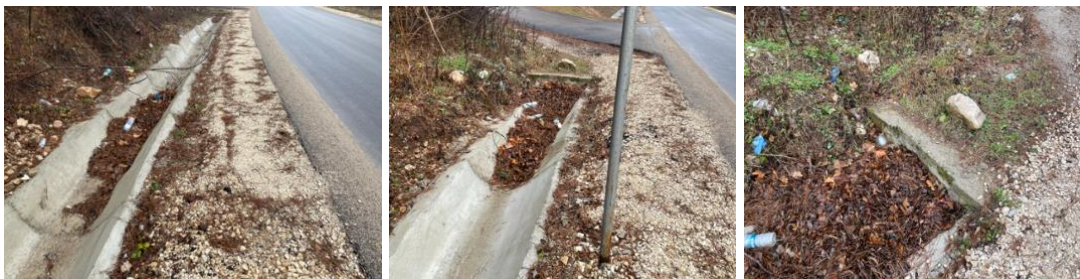
4

<p>При извършването на строителните дейности по изглаждането на отводнителното съоръжения са циментирани и различни боклуци, като гъбата на</p>

изображението. В последствие тази гъба се е откъснала и в момента представлява боклук, който създава проблеми за отводняването на съоръжението.

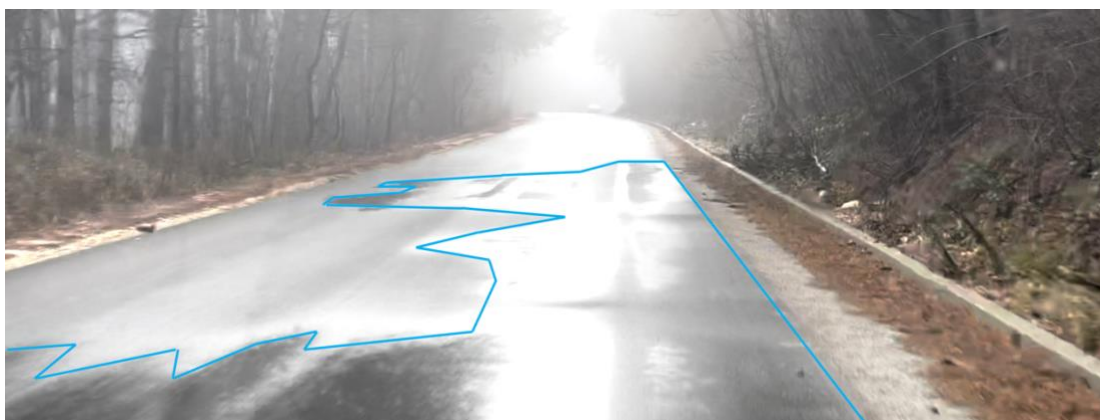
5

На повечето места където има пресичане с друг път или отбивка отводнителните съоръжения са оставени без възможност за това водата да продължи надолу, което при проливен дъжд води до повишаване на нивото на вода и навлизането и върху платното за движение. То понякога води и до аквапланинг.

Стопанина на пътя е длъжен да поддържа пътищата в експлоатационна годност, което включва почистване на храстите и отводнителните канавки от боклуци, листа и кал. В този случай АПИ не се е погрижила дори за това да приведе в годност банкетите на пътя.

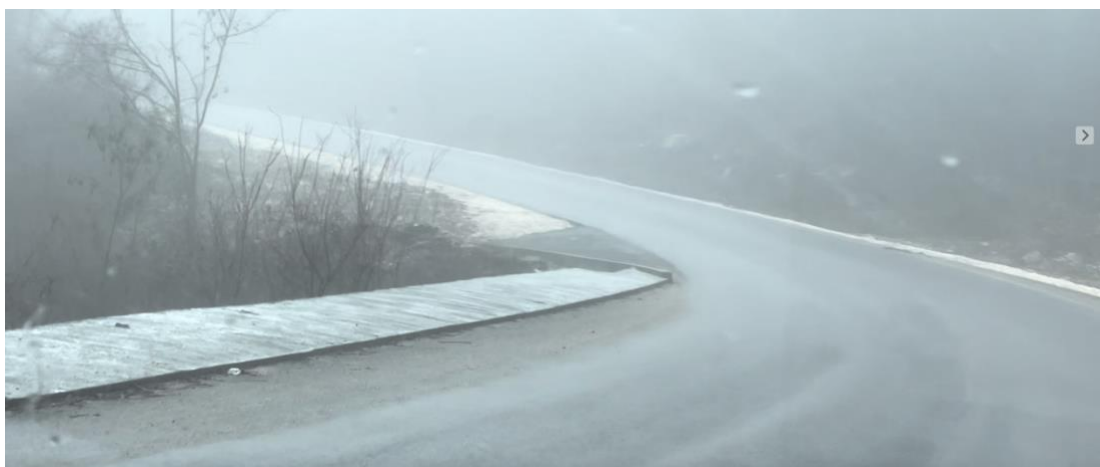
6

При тази ситуация изградените бордюри са твърде високи вместо да отвеждат водата към отводнително съоръжения допринасят за това водата да се задържа върху платното за движение.

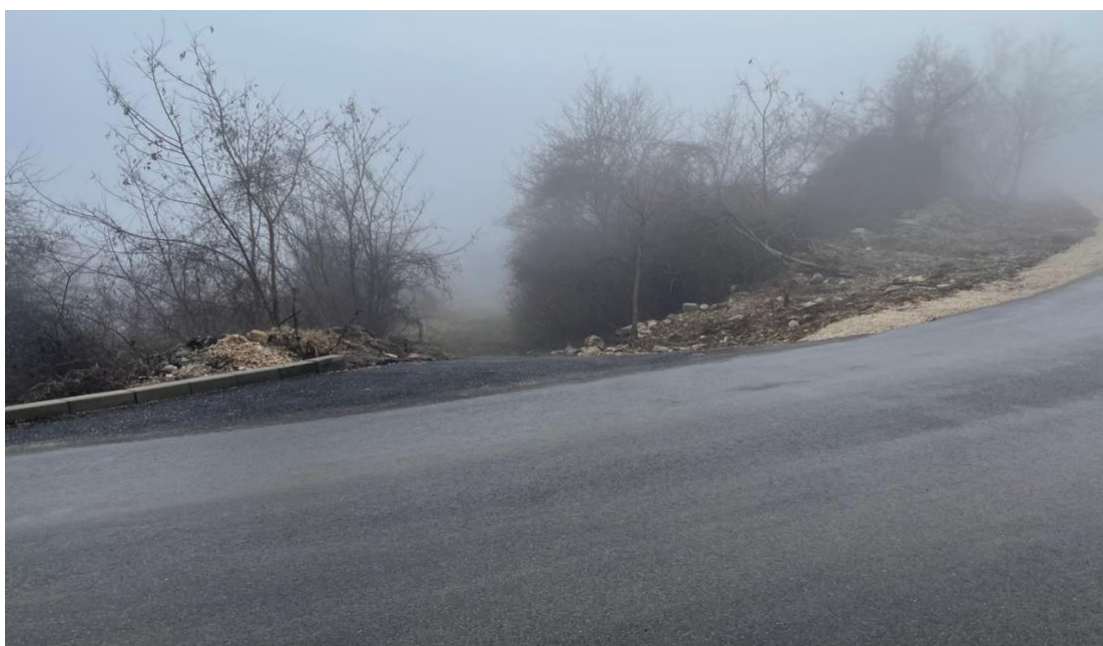
8

Старите ограничителни системи и купчини с кал и пръст са изоставени покрай пътя. Това създава редица опасности за движението като вай-малкото по този начин значително се нарушава видимостта. Никъде по продължението на пътя няма поставени ОСП, въпреки това, че на моменти от южната страна на пътя има пропасти с дълбочина на 10 м.

Препоръчва се спешно да се положи временна пътна маркировка и пътни знаци. Също така е препоръчително да се поставят и необходимите и предвидени в проекта ограничителни системи за пътища.

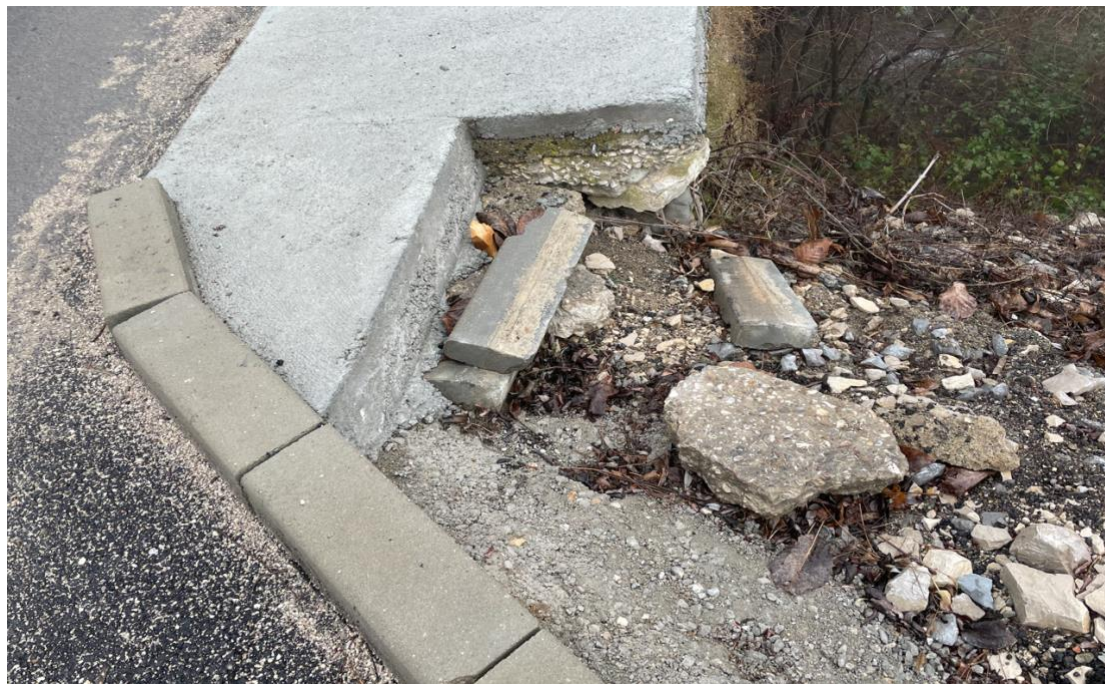
9

Тук непосредствено преди моста има излизане от път. Преди тази отбивка няма знак, който да сигнализира, че в кривата има кръстовище, нито пък има знак, който да уведомява другите водачи, че трябва да спрат и да дадат предимство на движещите се по път III-1004. Указанията на

Наредба № 18 за сигнализиране на пътищата с пътни знаци в това отношение са категорични и ясни: Чл. 38, ал. 1 Пътни знаци А26 "Кръстовище с път без предимство", А27 "Кръстовище с път без предимство отдясно" и А28 "Кръстовище с път без предимство отляво" се използват за сигнализиране на кръстовище извън границите на населени места и селищни образувания, образувано от пресичане отдясно и/или отляво с път, по който движещите се пътни превозни средства нямат предимство за преминаване през кръстовището. Също така в чл. 51, ал. 5 е записано следното: При кръстовища, сигнализирани с пътни знаци А26 "Кръстовище с път без предимство", А27 "Кръстовище с път без предимство отдясно" и А28 "Кръстовище с път без предимство отляво", на пътя с предимство не се поставя пътен знак Б3 "Път с предимство", но на пресичания път задължително се поставя пътен знак Б1 "Пропусни движещите се по пътя с предимство" или Б2 "Спри! Пропусни движещите се по пътя с предимство!". Още повече, че по отношение на пътен знак Б2, Наредбата дава следното указание в чл. 53, ал. 4 и ал. 5 „Извън границите на населени места и селищни образувания преди пътен знак Б2 се поставя пътен знак Б1 с допълнителна табела Т8, която указва разстоянието между двата пътни знака. Изискването на ал. 4 не се отнася за случаите, в които пътен знак Б2 е поставен на: 1. път без настилка“.

При тази формулировка на действащата нормативна уредба няма никакво съмнение, че независимо от това дали пътя е с настилка или без, когато извън населено място път пресича републикански, то задължително се поставя пътен знак Б2, а щом се поставя пътен знак Б2, преди него за организатора на движението съществува задължение за постави пътен знак А26, А27 или А28.

Нито една пресечка на път III-1004 няма поставен нито един от изброените задължителни, според българското законодателство, пътни знаци.

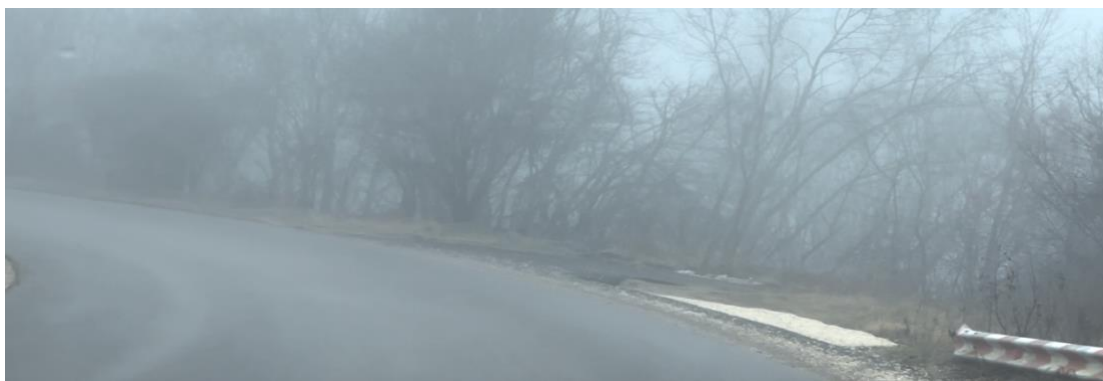
Тук бордюрите трябва да са 50x8x16, вместо това те са изхвърлени и са използвани по-скъпите 50x35x18, но недопустими там където се монтира ограничителна система за пътища. Средната цена на бордюрите от първи тип е около 3 лв., докато тези от втория тип са на стойност около 10 лв. Въпреки всичко е недопустимо втория тип да се поставя там където ще се монтира ОСП и макар в момента мантинелата да не е поставена, то се предполага, че ще бъде.

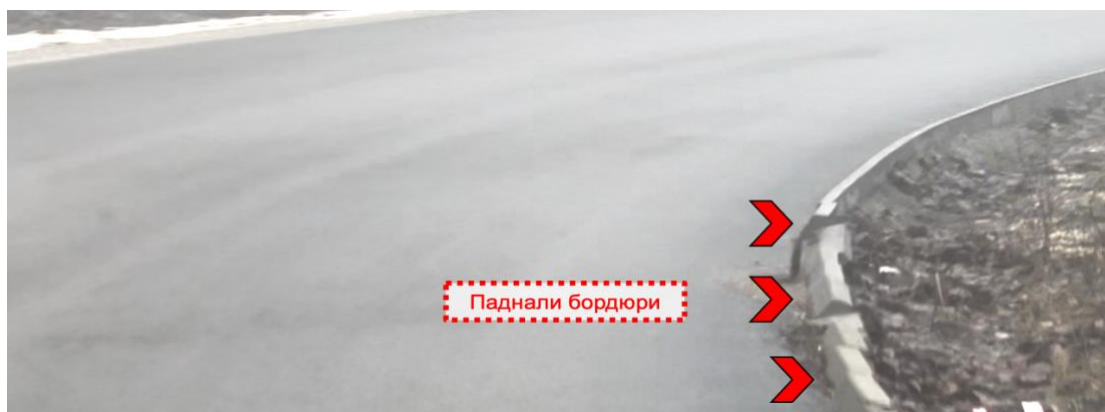
12

В тази крива поставените бордюри, които трябва да отвеждат водата от платното за движение са повредени. Това може да се дължи на две причини или са били монтирани неправилно и са се повредили или поради проблеми в геометрията на пътя водачите на пътни превозни средства при навлизане в кривата преминават върху тях в следствие, на което те са се повредили. При всяко положение обаче вероятно има допусната грешка или полагане на некачествени материали при изграждането на това отводнително съоръжение.
