ДОКЛАД

Относно: състоянието на пътните знаци, поставени в обхвата на пътя на път I-4 (гр. София-гр. Варна, преди гр. Търговище) от отбивка при с. Пролаз приблизително при км 219+600 до отбивка за с. Разбойна, приблизително при км 228+300

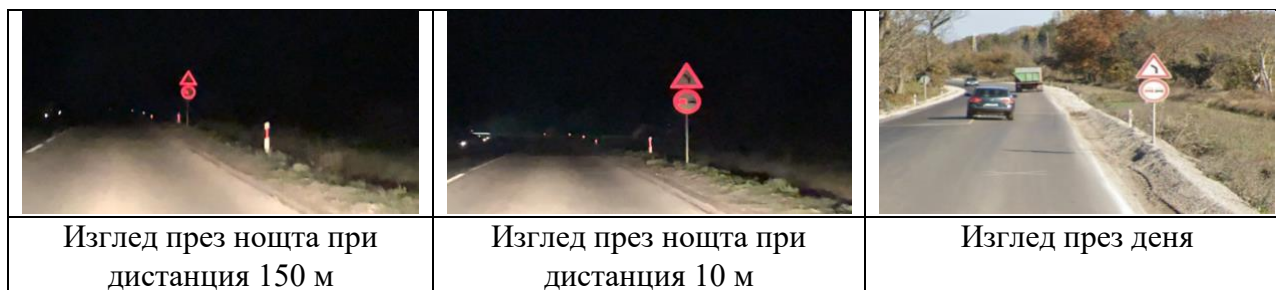
През 2021 г. на електронната поща на **Европейския център за транспортни политики (ЕЦТП)** получихме множество сигнали за проблеми, свързани с поставените в обхвата на път I-4 от отбивка при с. Пролаз приблизително при км 219+600 до отбивка за с. Разбойна, приблизително при км 228+300. В сигналите се твърдеше това, че в тъмната част на денонощието пътните знаци не се виждат. За същото имаме изпратени и множество снимки и клипове.

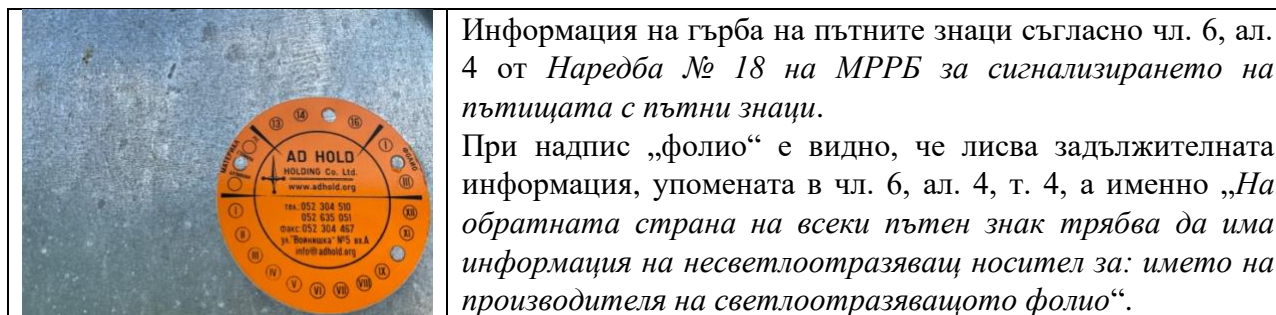
През месец май 2021 г. инспекционният екип на ЕЦТП направи проверка на място, като измери цветовите координати и светлоотразителността на поставените в този участък от пътя знаци. В резултат установихме, че те са произведени през октомври 2015 г. от производителя „АД Холд“ ЕООД. Същото се установи от наличието на задължителната информация съгласно чл. 6, ал. 4 от *Наредба № 18 на МРРБ за сигнализирането на пътищата с пътни знаци*. Констатира се, че не е налично изискваното име на производителя на светлоотразителното фолио, така както е записано в чл. 6, ал. 4, т. 4 от цитираната вече наредба.

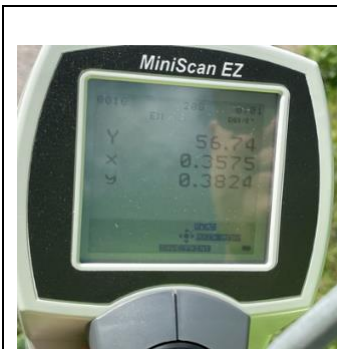
Изследване на координатите на цветност на пътен знак А27 – бял цвят:

БЯЛ		фактор β	
x	y	B1	B2
0,305	0,315	≥0,27	≥0,40
0,335	0,345		
0,325	0,355		
0,295	0,325		
0,305	0,315		
проверка:			
0,3575	0,3824

Измерените координати излизат извън допустимите граници за бял цвят съгласно Наредба №18 и БДС EN 12899-1.

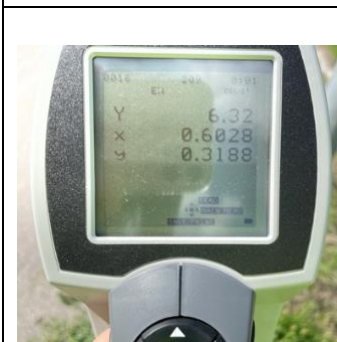
Изследване на координатите на цветност на пътен знак А27 – червен цвят:

ЧЕРВЕН		фактор β	
x	y	B1	B2
0,735	0,265	≥0,03	≥0,03
0,7	0,25		
0,61	0,34		0,06
0,66	0,34		
0,735	0,265		
проверка:			
0,6028	0,3188

Измерените координати излизат извън допустимите граници за червен цвят съгласно Наредба №18 и БДС EN 12899-1.
