ДОКЛАД

Визуален оглед чрез посещение на място и на кръстовището при бул. „Симеон Велики“ – гр. Шумен

12 Октомври 2022 г./ 09:50 ч. GMT +3

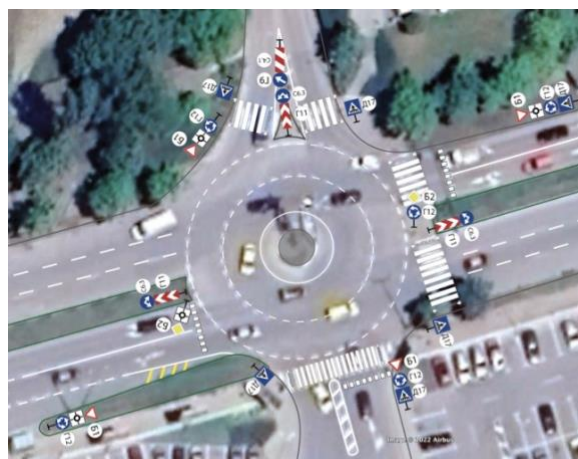
**Схема на съществуващата организация на движението на кръговото кръстовище при магазин „Практикер“ на бул. „Симеон Велики“ в гр. Шумен.**

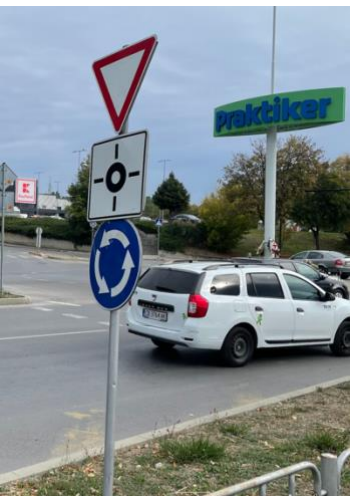
| 1 | | <p>Пътни знаци Б1+Г12 и знак наподобяващ допълнителна табела</p> <p>Пътните знаци Б1 и Г11 са използвани преди кръговото кръстовище, за да укажат, че навлезлите и движещите се вече в кръстовището са с предимство. При това положение когато има навлязъл автомобил вътре в кръга останалите, които се приближават към него са без предимство.</p> <p>Допълнително поставената пътна табела не съществува в българското законодателство, нито се използва някъде по света. По този начин е нарушено правилото на чл. 4 от Н18, където е оказано, че „В обхвата на пътя не се допуска да се поставят рекламни и други видове материали с форма и цвят, които наподобяват пътните знаци или другите средства за сигнализиране на пътищата или пречат за тяхното възприемане“.</p> |
| 2 | | <p>В Н18 по отношение на допълнителната табела Т13 в чл. 174, ал. (1) е указано, че „Допълнителна табела Т13 "Направление на пътя с предимство в кръстовището" се поставя под пътни знаци Б1, Б2 и Б3 на кръстовища, в които пътят с предимство променя направлението си“.</p> <p>При горните изображения са показани възможните конфигурации на табелата Т13. До текста в предната колона е показана табелата, която е използвана от община Шумен за създаване на организация на движението. <b>Тази табела не може да се поставя в обхвата на пътя тъй като не е пътен знак</b> и не е ясно какво точно трябва да указва на участниците в движението. По този начин те могат да се объркат и да допуснат грешка, която да доведе до настъпването на пътно-транспортно произшествие.</p> |

Препоръчва се да се изработи нова организация на движението, така която няма да въвежда в заблуждение участниците в движението и те лесно ще се ориентират в пътната обстановка.

Препоръчително е пътено-знаковото стопанство да бъде приведено в нормативна годност и в бъдеще да се използват пътни знаци, които са регламентирани нормативно.

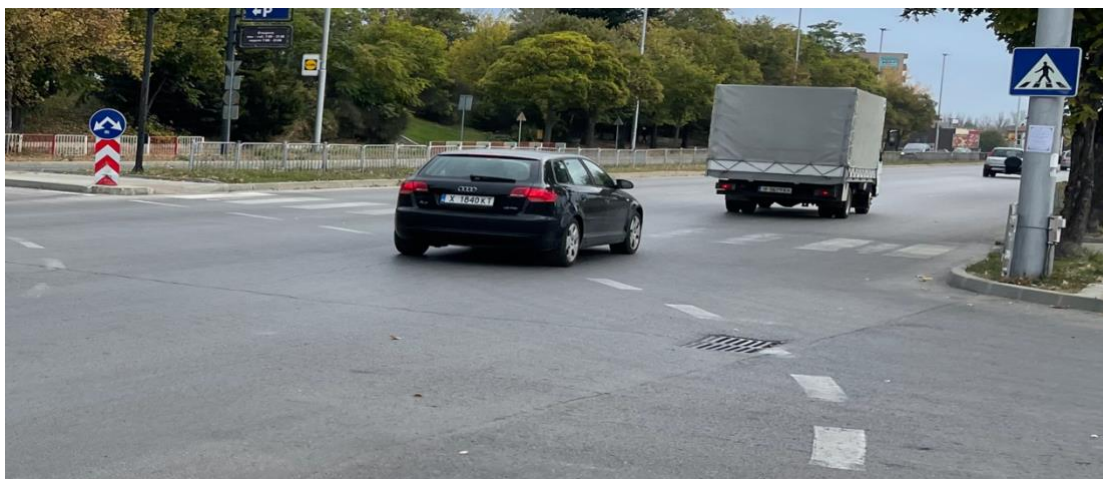
На това изображение ясно се вижда, че е нарушено изискването на чл. 117, ал. (2) от Наредба №18 по отношение на поставянето на пътен знак Д17. В наредбата е посочено, че „Пътният знак Д17 задължително се повтаря от лявата страна на платното за движение, а при липса на видимост на знака - и над платното за движение“. Пътният знак не е повторен от лявата страна нито на северното платно, нито при южното.

Пътен знак Г11 с направляващата стрелка С6.3 са поставени неправилно. По начина, по който са завъртени на практика указват на участниците в движението, че могат да продължат от ляво и от дясно. В случай, че водач на МПС продължи от лявата страна на знака, то той ще навлезе в лентата на насрещното движение. Също така в северното платно не е поставен и пътен знак В1, който да предотврати навлизането в насрещното. **Така поставени знаците създават редица сериозни опасности** и показват липсата на достатъчен капацитет от страна на този, който ги е монтирал и та администрацията стопанисваща пътя, защото не е коригирала допуснатата грешка.

Пътната маркировка М8.1 не покрива изискванията на чл. 7, ал. 4 от Наредба №2. По отношение на маркировката тип „Зебра“ в Наредбата е указано, че „Пътната маркировка ..., както и пътната маркировка за всички пешеходни пътеки М8.1 и М8.2 независимо от класа на пътя, когато пътната настилка позволява полагането ѝ, се изпълнява от: 1. студени шприц-пластици с минимална дебелина на слоя 0,6 mm; 2. полагани на студено или горещо пластични маси с минимална дебелина на слоя 2 mm; 3. готови пътни маркировки. Маркировката е изпълнена с обикновена акрилната боя без да има налични никакви перли за светлоотразителност.

Маркировката не покрива изискванията за дневна видимост, изразена чрез коефициента на яркост  $Q_d (mcd \cdot m^{-2} \cdot lx^{-1})$ , нито за нощна видимост, изразена чрез коефициента на яркост при обратно отражение при суха настилка  $RL(mcd \cdot m^{-2} \cdot lx^{-1})$ . Изискванията за коефициентите на яркост са подробно описани в чл. 7, ал. 8 и ал. 9 от Наредба №2, както и в БДС EN 1790 „Материали за пътна маркировка. Готови материали за пътна маркировка“ и/или на БДС EN 1463 „Материали за пътна маркировка. Светлоотразителни пътни кабари“.

Препоръчва се пътните маркировки за се изпълняват съобразно одобрен проект и с материали, които съответстват на нормативните изисквания.

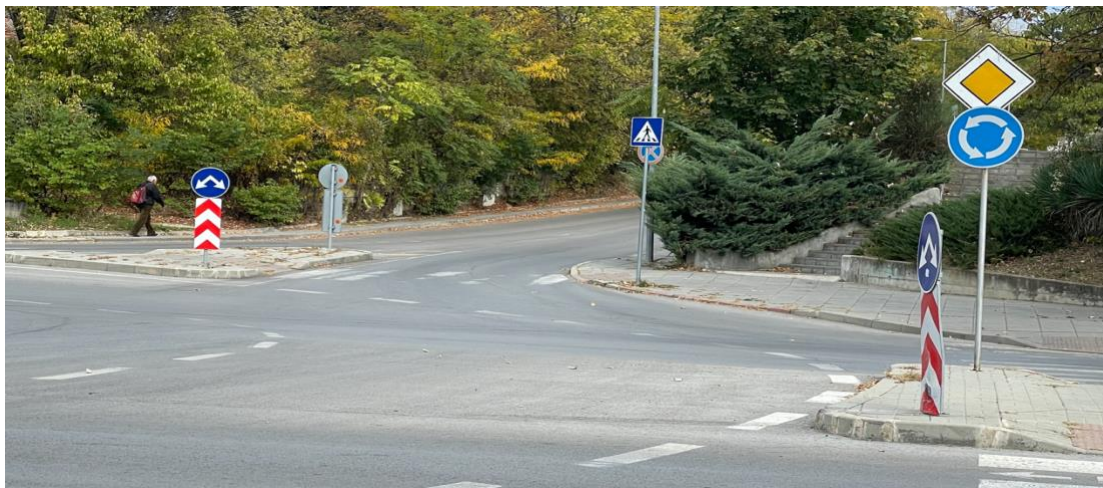
По отношение на пътните знаци Д17 и Г11+С6.3 са валидни коментарите посочени в т. 3 от този анализ.

За пътните знаци Б3+Г12 не е спазено изискването на чл. 6 от Наредба №18. Пътните знаци не покриват техническите изисквания на БДС EN 12899 „Неподвижно закрепени вертикални пътни знаци“. Нарушено е и изискването на Приложение № 12 към чл. 16, ал. 1 към Наредба №18, като пътен знак 411 частично закрива пътен знак Б3.

Пътната маркировка не покрива минималните изисквания за дневна или нощна светлоотразителност.

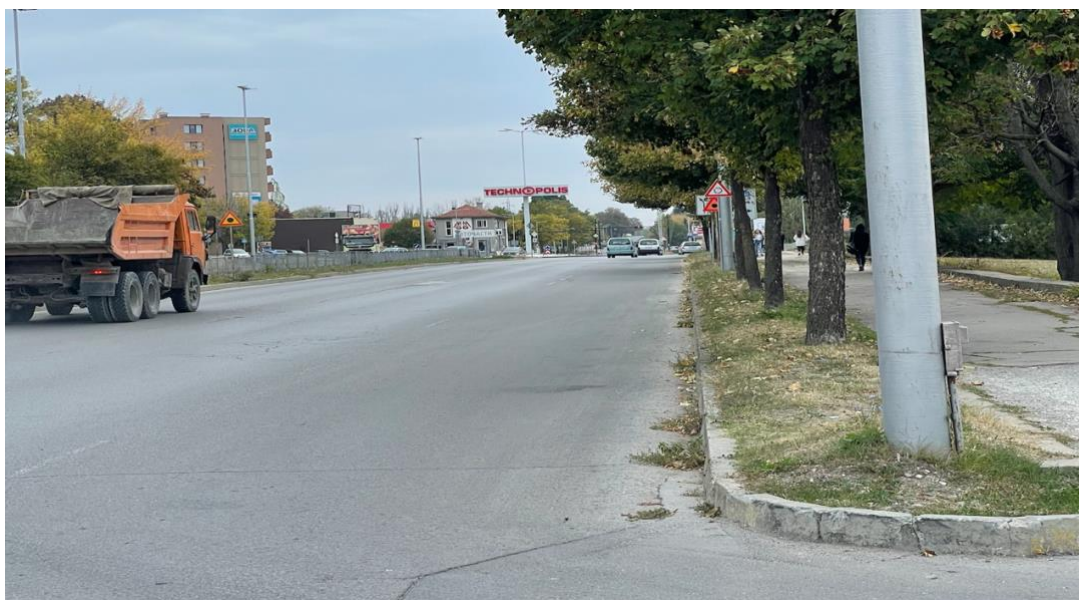
При продължаване от кръговото кръстовище при магазин „Практикер“ в посока към кръговото кръстовище при магазин „Технополис“ пътната маркировка напълно липсва. Тук изобщо не може да става дума за параметри на

светлоотразителност, защото тя дори и с просто око се вижда, че е почти напълно изтрита.

Много ясно се вижда, че по бордюрите част от бордюрната крива на излизане от магазин „Практикер“ има следи от автомобилни гуми. Това показва, че вероятно при проектирането или изпълнението има допусната грешка и по този начин често водачите се качват върху нея.

Липсва каквато и да е поддръжка по отношение на почистването на трева, която вече е пораснала и между бордюрите и асфалтовото покритие на пътното платно. Това създава риск от пълно закриване на маркировката очертаваща крайната линия на пътя, но също така е и явно доказателство за това, че маркировката не е подновявана от години.

Пътните знаци между двете кръстовища са поставени така, че да се закриват от дърветата в обхвата на пътя. В чл. 9, ал. 1 от Н18 е посочено, че: „Пътните знаци и другите средства за сигнализиране се поставят отдясно на платното за движение, с лицевата си страна срещу посоката на движение, така че да не се закриват от други пътни знаци, препятствия, съоръжения или принадлежности в обхвата на пътя на място, което осигурява: 1. своевременното им разпознаване и възприемане от участниците в движението през деня и през нощта; 2. безпрепятствено движение на пътните превозни средства и на пешеходците“. В чл. 2, но в ал. 2 е дадена възможност „при пътни условия, които не позволяват спазване на изискванията по ал. 1, всеки пътен знак, поставен отдясно, може да бъде повторен над или отляво на платното за движение на остров върху платното за движение или на средна разделителна ивица на път с отделни платна за движение“. Стопанинът на пътя е имал възможност да създаде ОД, която да позволи на участниците в движението да получават информация чрез пътни знаци в показания участък, но независимо от това не го е направил.

В този участък между двете кръгови кръстовища има още едно междинно кръстовище и изход от бензиностанция, които също са изключително рискови. От една страна има допуснати множество грешки по отношение на поставянето на знаци засягащи предимството и реда за преминаване, а от друга самите входи и изходи не са достатъчно добре обозначени. Има налични и пешеходни пътеки тип М8.1, които не са сигнализираны с пътни знаци.

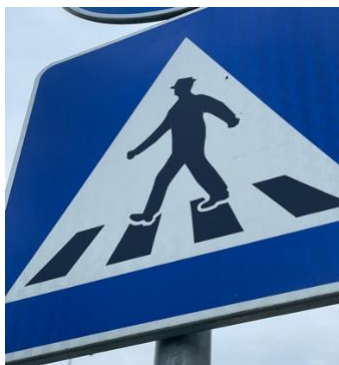
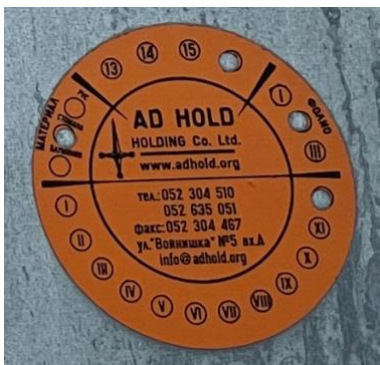
## Пътен знак Д17

Пътният знак не покрива минималните изисквания на *Приложение № 10 към чл. 8, ал. 2 от Н18*. На лицевата страна на знака се вижда, че пътният знак е RA1 видно от печата – хомологацията вградена в светлоотразителното фолио. На гърба на знака на поставения съгласно чл. 6, ал. 4 задължителен стикер е декларирано обаче, че пътния знак е изработен от светлоотразително фолио RA2, което не е вярно, на лицевата му страна е видно, че фолиото е по-нисък клас на светлоотразителност. Бул. „Симеон Велики“ е част от ПУМ следователно е недопустимо фолиото да бъде най-ниският – първи клас.

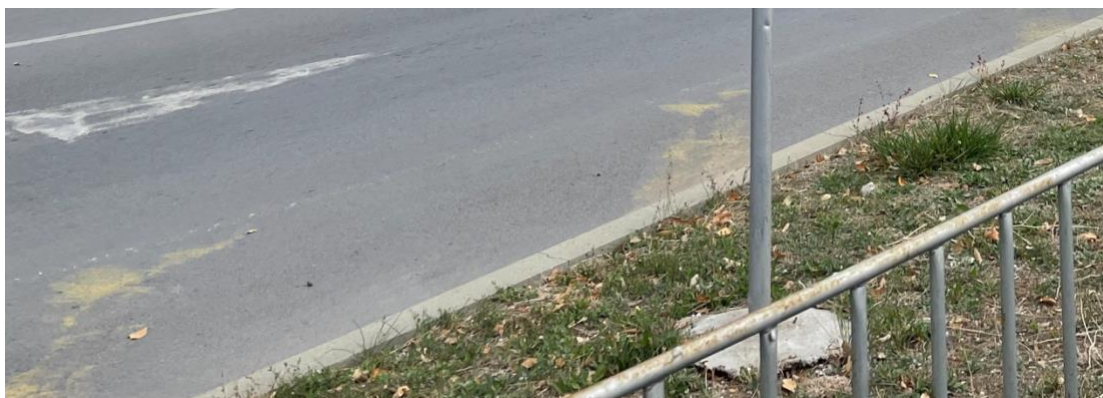
В обхвата на пътя си личи, че има положена маркировка тип M15, изпълнена в жълт цвят. Съгласно чл. 4, ал. 3 от Н2 „Пътна маркировка с жълт цвят се използва само за очертаване на начупени линии, обозначаващи площи, забранени за престой и паркиране на пътни превозни средства, и за очертаване на ленти, предназначени за движение на превозни средства от редовните линии за обществен превоз на пътници“. Съгласно чл. 27, т. 6, „Начупени линии“ е маркировка тип M14, следователно маркировката M15 не може да се изпълнява в жълт цвят, а само в бял.

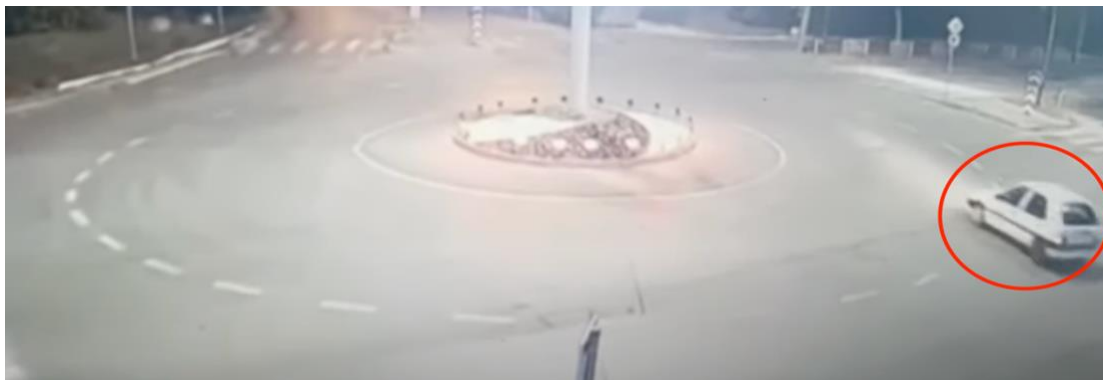
При анализа на публично достъпните кадри се вижда много ясно, че първо навлиза лек автомобил в кръговото кръстовище в посока от магазин „Практикер“.

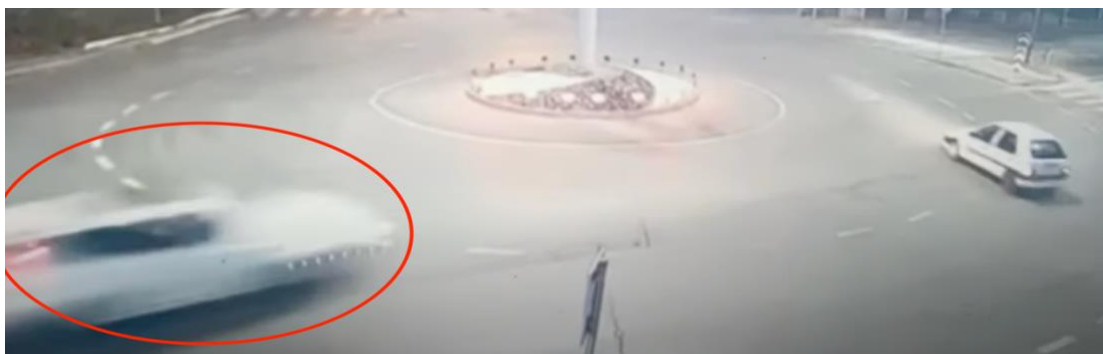
На следващия кадър се вижда как при вече навлял лек автомобил в кръговото в посока от търговския обект от лявата му страна, въпреки, че. Ебез предимство директно навлиза друг автомобил.

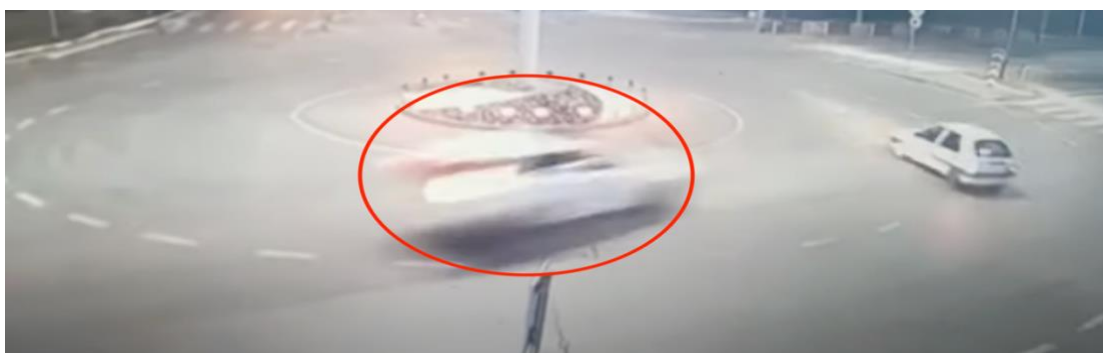
При този кадър много ясно си личи, че кръговото кръстовище с избрания вътрешен радиус не работи по начина, по който следва да работи. Навлизащия втори автомобил изобщо не намаля и продължава по права траектория напред.

Реално поради избраната геометрия за това кръгово кръстовище няма и какво да го накара да намали скоростта.

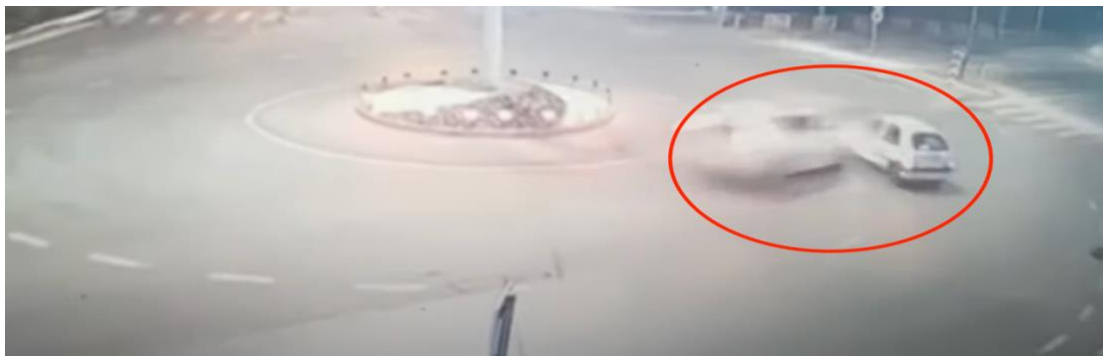
Две секунди изимнават от навлизането на втория автомобил до сблъсък с първия вече навлязъл и намиращ се на път с предимство. От видеозаписите много ясно се вижда, че второто МПС изобщо не намалява скоростта. Основното предназначение на кръговото, а именно да принуди подобни водачи да намалт, на практика не сработва.

Препоръчва се кръговото кръстовище на бул. „Симеон Велики“ да бъде променено така, че да предоставя повече пътна безопасност за участниците в движението.

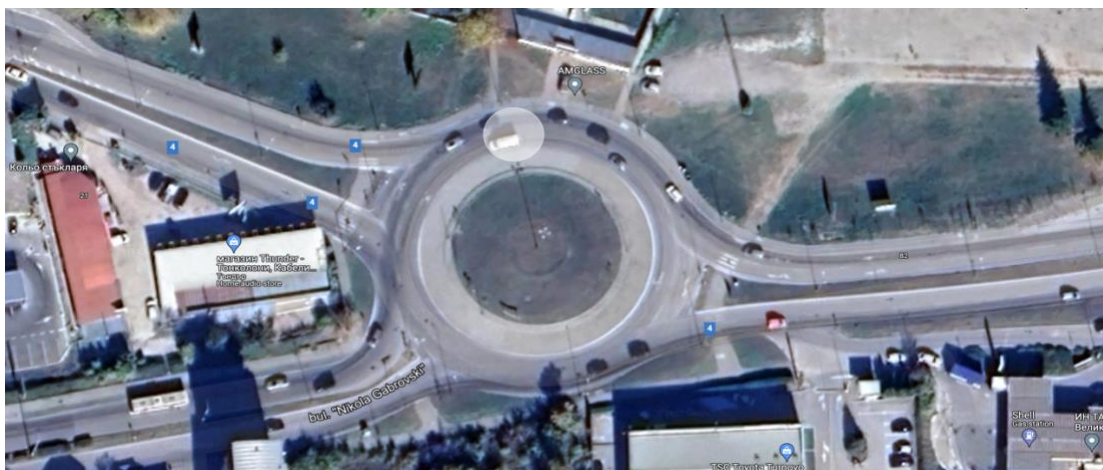
Пример за подобно кръгово от гр. Велико Търново, но изпълнено според нормите.
