# ДОКЛАД

**Относно:** идентифицирани проблеми и нарушения при организацията на движението в гр. Банско с пътни знаци

Европейски център за транспортни политики извърши визуален оглед на съществуващата организация на движението в гр. Банско, в обхвата на ул. „България“ между ул. „Цар Борис III“ до ул. „Цар Симеон“; ул. „Охрид“ от кръстовището при ул. „България“ до ул. „Баньо Маринов“; ул. „Шипка“; ул. „Баньо Маринов“ от ул. „Цар Борис III“ до ул. „Цар Симеон“; ул. „Цар Симеон“ от ул. „Баньо Маринов“ до ул. „България“.

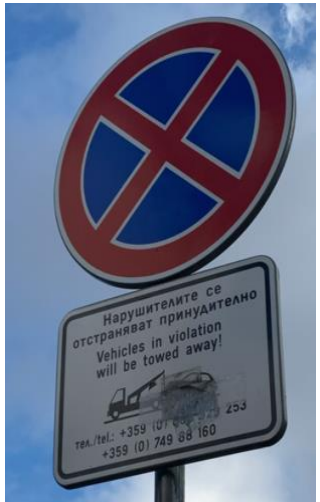
| 9. | | <p>B27+T17/18.1</p> <p>Табела Т17 погрешно е комбинирана с Т18.1. С измененията в Наредба №18 от 14.02.2020 г., табела Т18.1 се използва самостоятелно или в комбинация с табела Т18.2 и няма текста, който да указва, че същата може да се използва в Т17. Използваният символ не фигурира в Приложение №9 към чл. 6, ал. 2.</p> |

По време на огледите се установи, че липсват 7 бр. пътни знаци и 4 бр. допълнителни указателни табели (2 бр. Б3, 1 бр. Б4, 2 бр. Г1/В21, 2 бр. В27, 2 бр. Т5, 2 бр. Т17). Принципът, че при път с предимство то крайт му се сигнализира с пътен знак Б4, който принцип е заложен и във Виенската Конвенция от 1968 г. за движение по пътищата и за пътните знаци и сигнали, която България е ратифицирала през 1978 г., е нарушен. Това също така противоречи и на чл. 55, ал. 1 от *Наредба №18 за сигнализирането на пътищата с пътни знаци*. Не е спазено и изискването на чл. 54, ал. 1 от същата наредба.

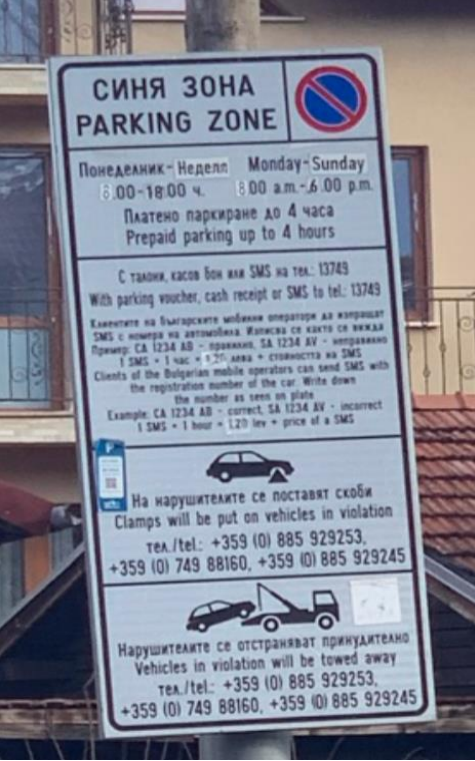
| 10. | | <p>2 бр. Табели</p> <p>В този вид допълнителните табели противоречат на изискванията на чл. 11, ал. 2, където е указано, че „допуска се в населени места и селищни образувания да се поставят на едно място до три различни пътни знака с три допълнителни табели“. В този случай има 5 допълнителни табели. (Допълнителните табели Т18.1 и Т.18.2 се използват в рамките на една допълнителна табела без да се изписва текст.</p> <p>В допълнителната табела има вграден пътен знак В28, който е недопустимо да се вгражда в допълнителна табела, защото той се използва самостоятелно.</p> <p>Организацията на движението, направена по този начин, въвежда в заблуждение участниците в движението.</p> |

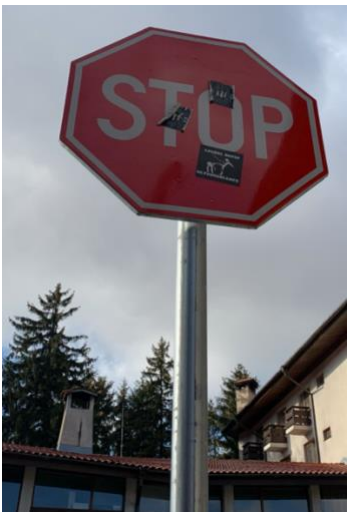
| 11. | | | <p>Б2</p> <p>Този пътен знак, макар и да има залепен стикер, то той не отговаря на минималните изисквания на БДС EN 12899, също така металите използвани за носещите конструкции и свързващите елементи не съответстват на БДС EN 10025. Пътният знак не отговаря и на БДС 1517. Съответно този знак е поставен в противоречие на чл. 6.</p> <p>Под този знак в противоречие на чл. 87, ал. 1</p> |

Организацията на движението в участъка следва да се подобри. Задължително трябва да се поставят липсващите пътни знаци. Изкуствената изпъкнала напречна неравност трябва да бъде приведена също в годност, съобразно действащото нормативно законодателство. Тя не може да бъде оставена боядисана и маркирана във вида, в който е в момента. Необходимо е да се поднови и ГПОД, за да си съответства със съществуващата ОД.

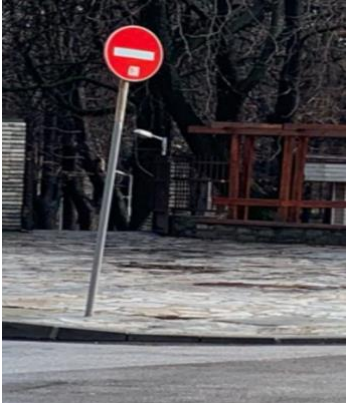
| 12. | | | <p>В1</p> <p>Пътен знак В1 е поставен в противоречие на чл. 64, ал. 1.</p> <p>Също така по направление от ул. „Цар Симеон“ към ул. „Баньо Маринов“ и в двете посоки организаторът на движението е пропуснал да постави пътни знаци БЗ+Г1, с което да уведоми участниците в движението, че нямат право да продължат движението си направо и да не навлизат към ул. „Баньо Маринов“.</p> |

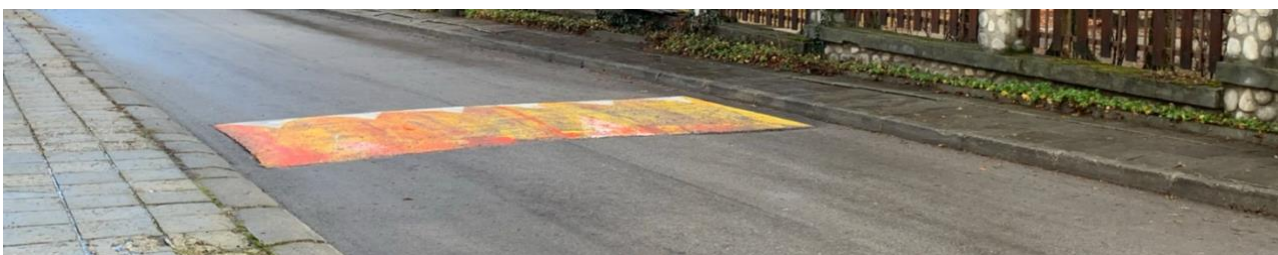
Изкуствената изпъкнала напречна неравност е изгладена и маркирана в противоречие на Приложение № 2 към чл. 6, т. 1, 2 и 3, чл. 13, т. 1 и 2 от *Наредба № РД-02-20-10 за условията за изграждане или монтиране върху платното за движение на изкуствени неравности и на други средства за ограничаване на скоростта на движение и изискванията към тях.*

В противоречие на чл. 26 от *Наредба № 18 за сигнализиране на пътищата с пътни знаци* не е поставен пътен знак А13, който да сигнализира за ИИНН върху платното за движение.

Изкуствената изпъкнала напречна неравност не е част от ГПОД на община Баннско, респективно по този начин тя е монтирана в нарушение на чл. 3, ал. 1 от *Наредба № РД-02-20-10 за условията за изграждане или монтиране върху платното за движение на изкуствени неравности и на други средства за ограничаване на скоростта на движение и изискванията към тях*, като тук не може да се приеме, че са валидни допустимите отклонения изброени в чл. 3, ал. 2 от *Наредба № РД-02-20-10 за условията за изграждане или монтиране върху платното за движение на изкуствени неравности и на други средства за ограничаване на скоростта на движение и изискванията към тях*

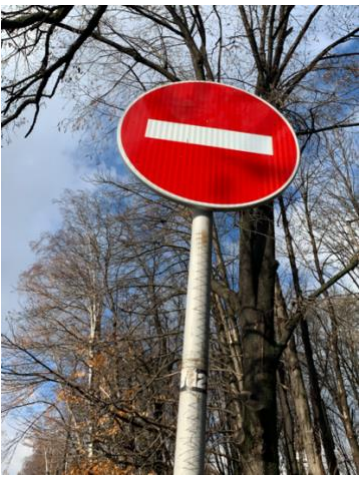
| 14. | | | <p>В1</p> <p>Пътен знак В1 е поставен в противоречие на чл. 64, ал. 1.</p> <p>Също така по направление от ул. „Шипка“ към ул. „Баньо Маринов“ пътни знаци Б3 преди предечката с ул. „Шипка“, липсва и знак Ж12 (чл. 153, ал.1) на ул. „Охрид“ и Ж13 на ул. „Шипка“ (чл. 154).</p> |

Препоръчително е липсващите пътни знаци да бъдат поставени, а излишните да бъдат премахнати. Също така е необходимо там където те не отговарят на нормативните изисквания да бъдат заменени или приведени в съответната нормативна годност. В участъка липсват 10 бр. пътни знаци (1 бр. пътен знак Б2, 1 бр. Б3, 1 бр. Б4, 1 бр. Г2, 2 бр. Д4, 2 бр. Д17, 1бр. Ж12, 1 бр. Ж13).

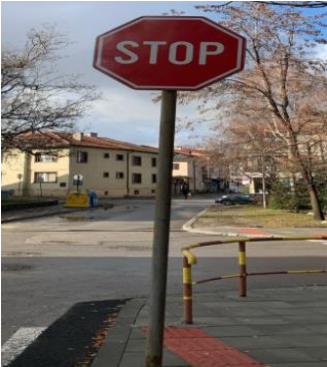
| 17. | | | <p>Б2</p> <p>Пътен знак Б2 е поставен преди кръстовище с ул. „България“. В същото време ул. „Охрид“ е еднопосочна по направлението от ул. „България“ към ул. „Шипка“ и ул. „Баньо Маринов“. Този пътен знак задължително трябва да бъде премахнат.</p> |

Необходимо е пътен знак Б2 при кръстовището с ул. „Баньо Маринов“ да бъде подменен с годин такъв, съществуващия да бъде премахнат. Необходимо е пътния знак Б2 при ул. „България“ да бъде премахнат тъй като улицата вече е еднопосочна. Комбинацията от пътни знаци В28+Т17/Т18.1 е необходимо да бъдат премахнати и на тяхно място да се постави пътен

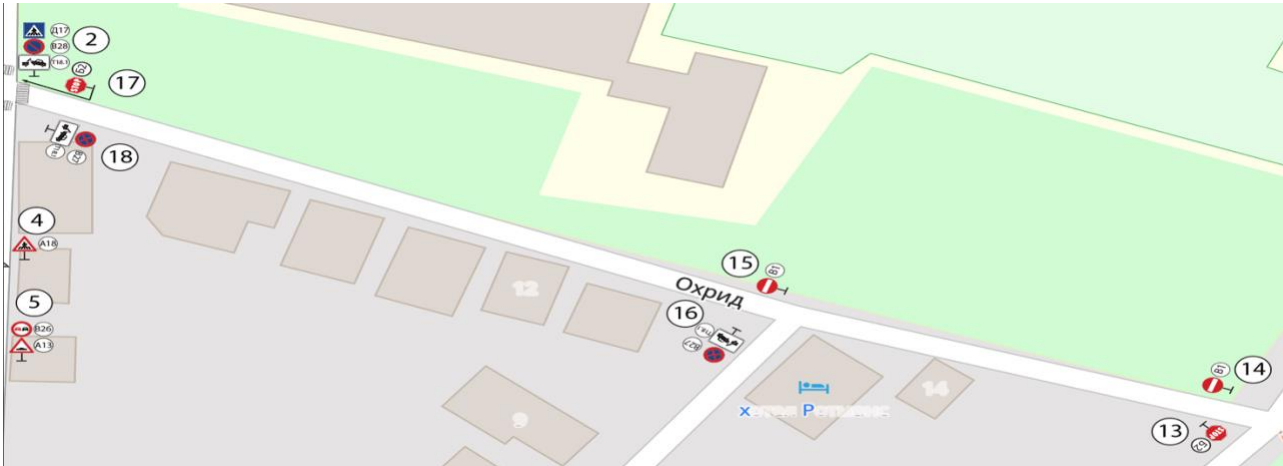
Тук отново има липсващи пътни знаци късащи предимството и реда за преминаване. Така например преди кръстовището с ул. „Шипка“ липсва пътен знак Б3, а преди кръстовището с ул. „Баньо Маринов“ липсва пътен знак Б4. На ул. „Шипка“ организаторът на движението е пропуснал да сложи пътен знак Б2 по реда на чл. 53, ал. 2, т. 1. На същото място липсва и пътен знак Г2 по реда на чл. 87, ал. 1.

Преди кръстовището с ул. „Шипка“ липсва и пътен знак Ж12 по реда на чл. 153, ал. 1, а на ул. „Шипка“ липсва и пътен знак Ж13 по реда на чл. 154. След преминаването през кръстовището с ул. „Шипка“ липсва пътен знак Д4, по реда на чл. 64, ал. 1 и чл. 105 ал. 1.
