ДОКЛАД

Визуален оглед чрез посещение на място, установяване на точното местоположение на пътни знаци съобразно ПОД и анализ на вид и състояние на УПЗ

Настоящото се изготвя във връзка с получени множество сигнали от различни граждани чрез електронната поща на Сдружение „Европейски център за транспортни политики“ (signals@euctp.com), относно проблеми, свързани с управляеми пътни знаци (УПЗ), монтирани на АМ „Хемус“ преди тунел „Витиня“ в посока Варна между км 31+000 до км 32+269.

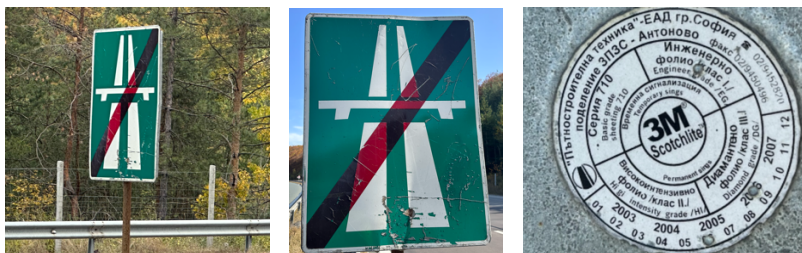
2. Пътни знаци Д6 ляво – дясно при км 31+242

Д6 – ляво км 31+242 Д6 – ляво км 31+242 Стикер (чл. 6, ал.4 Н18)

Пътен знак Д6 – ляво: е разположен на км 31+242. Знакът е с повреди по лицевата му страна, което го прави негоден за употреба. По този начин поставеният пътният знак не покрива изискванията на Н18, чл. 6, ал. 5, където е указано, че „Лицето на пътният знак не трябва да има отвори или следи от такива и да съответства на клас Р3 по БДС EN 12899-1, като пътните знаци за временна организация и безопасност на движението I и II типоразмер може да съответстват на клас Р2 със съгласието на възложителя“, както и на чл. 9, ал. 1, т. 1 от Н18, където е определено, че: „Пътните знаци и другите средства за сигнализиране се поставят отдясно на платното за движение, с лицевата си страна срещу посоката на движение, така че да не се закриват от други пътни знаци, препятствия, съоръжения или принадлежности в обхвата на пътя на място, което осигурява: 1. своевременното им разпознаване и възприемане от участниците в движението през деня и през нощта“. Поставеният знак, предвид състоянието му, няма да се вижда хубаво през деня и изобщо няма да се вижда през нощта, поради намалената му светлоотразителност.

Нарушено е и изискването на чл. 6, ал. 6 от Н18: „Основата на пътният знак трябва да има устойчивост на корозия, съответстваща на клас SP2 по БДС EN 12899-1, а металният стълб от опорната конструкция трябва да е горещоцинкован в съответствие с БДС EN ISO 1461 "Горещоцинковани покрития на готови продукти от чугун и стомана. Технически изисквания и методи на изпитване." със средна маса на покритието не по-малка от изискванията в таблица 3, а за скрепителните елементи - в таблица 4 на същия стандарт“.

Носещата конструкция на пътният знак има видими следи от корозия, което е в противоречие на чл. 6, ал. 8 от Н18, където е определено, че: „Материалите, използвани за носещи конструкции и свързващи елементи, трябва да съответстват на приложимите части от БДС EN 10025. Стоманата за изработване на носещите конструкции трябва да е с качество не по-ниско от S 235 JR съгласно БДС EN 10025-

Пътният знак е произведен през 2006 г. видно от поставения задължителен стикер съгласно чл. 6, ал. 4 от Н18 и следователно същият е извън експлоатационна годност и е несветлоотразителен, поради това, че е на над 17 г. Също така от стикера става ясно, че светлоотразителна повърхност на лицевата страна на знака е от фолио клас I или „Инженерно фолио“, което е търговското наименование за RA1 на производителя ЗМ. Съгласно чл. 8, ал.2 и Приложение 10 към Н18 на автомагистрала се поставят знаци с клас на светлоотразителност R3A/R3B.

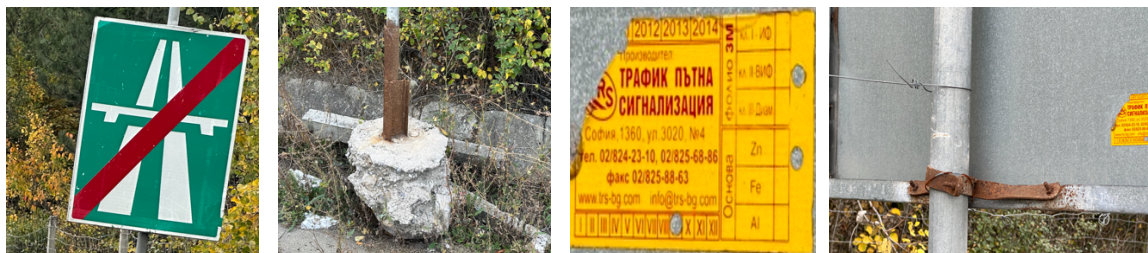
Д6 – дясно км 31+242 Основа на ПЗ Д6. Стикер (чл. 6, ал.4 Н18) Начин на захващане на знака към носещата конструкция

Пътен знак Д6 – дясно: е разположен на км 31+242. Знакът е произведен през 2011 г. видимо от поставената табела на гърба му, съобразно изискванията на чл. 6, ал. 4 от Н18. Пътният знак не покрива минималните изисквания на Приложение №10, към чл. 8, ал. 2 от Н18, защото е с клас на светлоотразителност RA2, а съобразно изискванията трябва да бъде с R3A и R3B. Знакът е негоден за употреба на автомагистрала съобразно действащите нормативни изисквания.

Пътният знак е закрепен на подвижна конструкция, която е поставена в канавката за отводняване. По този начин е нарушено изискването на чл. 15, ал. 2 от Н18: *„Закрепването на пътните знаци и на другите средства за сигнализиране на пътищата трябва да осигурява тяхната стабилност и независимо от атмосферните условия да не позволява падането, завъртането или изместването им“.*

По знака има видими следи от корозия и деформации по лицевата му страна. Всичко това го прави негоден за употреба по пътищата отворени за обществено ползване в ЕС и Република България.

Знакът е захванат към носещата конструкция посредством планка, която е изцяло корозирала. Поради това, че знакът е неустойчив, той е завързан с тел към оградата, което е недопустимо по смисъла на Н18 и изискванията на БДС EN 12899-1 *„Неподвижно закрепени вертикални пътни знаци. Част 1: Неподвижно закрепени пътни знаци“*, БДС EN ISO 1461 *„Горещопоцинковани покрития на готови продукти от чугун и стомана. Технически изисквания и методи на изпитване“* и БДС EN 10025-1 *„Горещовалцувани продукти от конструкционни стомани. Част 1: Общи технически условия на доставка. Национално приложение (NA)“.*

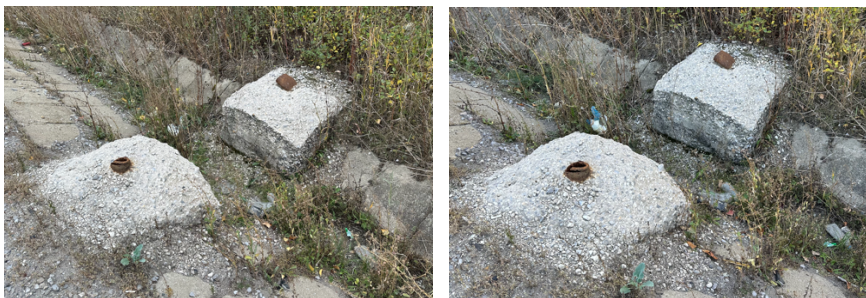
3. Фундамент на пътен знак изграден в канавка при км 31+316

Фундамент на пътен знак, който е бил направен в отводнителното съоръжение

В канавката е бил поставен пътен знак като за целта е излят фундамент и в миналото е имало забити метални носещи стълбчета. Поради това, че е избрано да се постави там пътният знак на практика се получава така, че е нарушена функцията на отводнителното съоръжение. В същото време канавката е пълна с трева, пясък, пръст и други фракции, като и с битови отпадъци. Това прави невъзможно съоръжението да функционира правилно и да отвежда безопасно водата от платното за движение.

Между канавката и оградата на магистралата също така има храсти, непочистена трева и дървета, които допълнително влошават състоянието на крайпътните съоръжения.

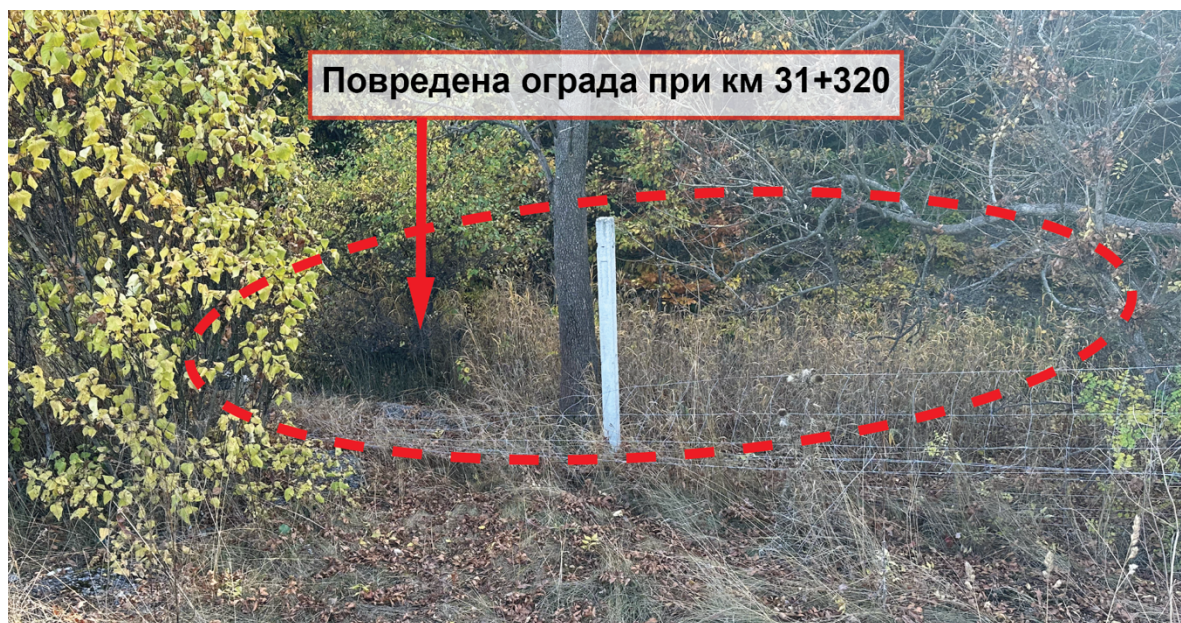
4. Липсващо парче от мрежата на автомагистралата км 31+320

Оградите покрай пътищата обикновено служат за това да възпрепятстват внезапното навлизане на животни или хора към платното за движение. Обичайно скоростта на движение по автомагистралите и скоростните пътища е по-висока и поради тази причина е необходимо повече време и по-голямо разстояние за реакция на водачите. Именно поради това стопаните на пътя трябва да положат усилия и да приложат мерки, с които да възпрепятстват внезапното навлизане към платното за движение на животни или хора.

Липсата на ограда или повредите по нея могат да доведат до настъпването на тежко пътнотранспортно произшествие с жертви и тежко ранени. Републиканските пътища се стопанисват и управляват от АПИ (чл. 8, ал. 2 и чл. 19, ал. 1, т. 1 от ЗП). В същото време в чл. 19, ал. 2, т. 1, 3 и 4 от ЗП е определено, че „Управлението на пътищата включва: оперативно планиране на изграждането - проектиране и строителство, и поддържането на пътищата; организиране, възлагане, финансиране и контрол на дейностите, свързани непосредствено с проектирането, изграждането, управлението, ремонта и поддържането на пътищата; организиране и осъществяване защитата на пътищата, включително на пътните съоръжения и на принадлежностите на пътя“. От тази гледна точка, АПИ в конкретния случай не

изпълняват задълженията възложени им чрез Закона за пътищата, с което застрашават живота и здравето на участниците в движението в този участък от АМ „Хемус“.

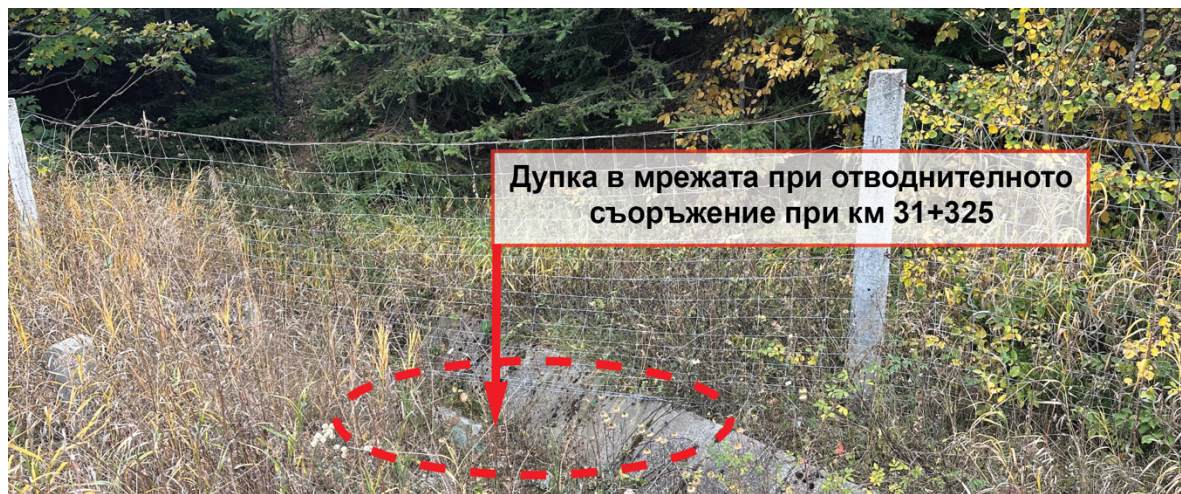
4.1. Дупка в мрежата при отводнителното съоръжение на км 31+325

При км 31+325 отводнителното съоръжение е оставено без защита, там не само, че няма ограда, но вероятно и никога не е имало. По този начин има риск през канавката да навлязат диви животни като лисици, вълци и други. Дупката в мрежата позволява безпроблемното им навлизане към платното за движение. Често в този участък от пътя има ударени животни, което води до повреди по автомобилите, а понякога е и причина за настъпване на ПТП.

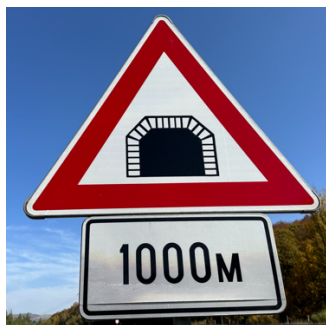
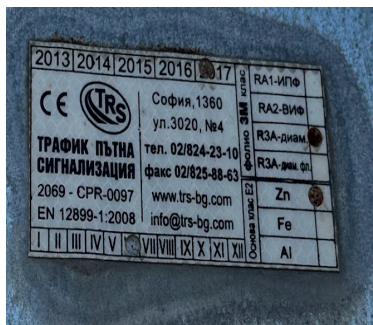
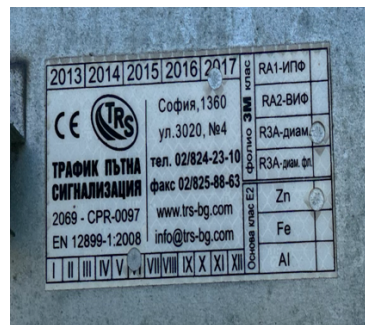
5. Пътни знаци А38+Т1 при км 31+371

Пътен знак А38 и табела Т1
ляво

Стикер по чл. 6, ал. 4 от
Н18 за знак А38

Стикер по чл. 6, ал. 4 от
Н18 за табела Т1

Знаците от ляво и от дясно са поставени при км 31+371, а съгласно одобрения проект то те трябва да са на км 31+260 (111 m по-близо до тунела, което означава, че водачите ще имат по-малко време за реакция и по-кратък път).

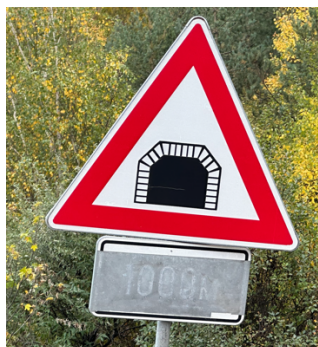
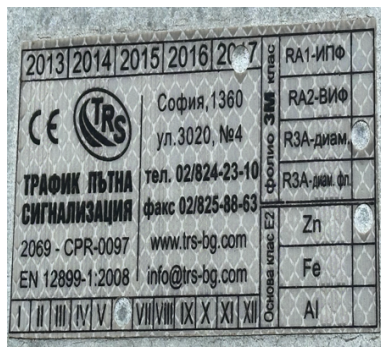
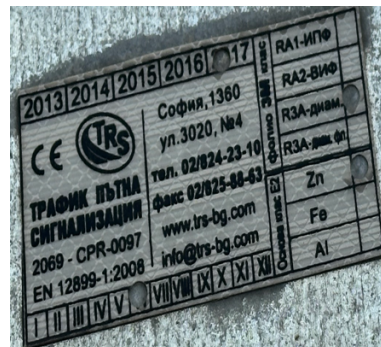
Пътен знак А38 и табела Т1 дясно	Стикер по чл. 6, ал. 4 от Н18 за табела Т1	Стикер по чл. 6, ал. 4 от Н18 за знак А28
-------------------------------------	---	--

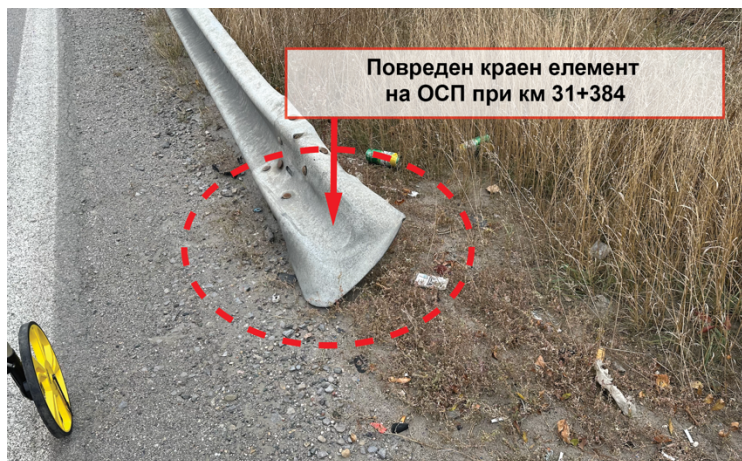
6. Повреден краен елемент на ОСП при км 31+384

При км 31+384 има повредена ограничителна система за пътища от дясната страна на платното за движение. Защитното съоръжение не отговаря на съвременните изисквания за пътна безопасност, както и на „Указанията за изпълнение на начални и крайни елементи на ограничителни системи за пътища“ на АПИ от 2021 г. и на БДС EN 1317 „Ограничителни системи за пътища“.

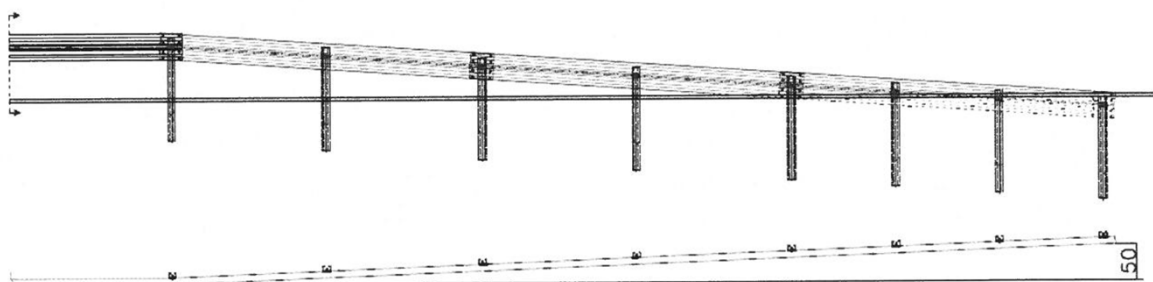
➤ При ограничителни системи с шини с две вълни за пътна част – началото е съгласно т. 5.2 и фиг. 3, а краят съгласно т. 5.3 и фиг. 4

Извадка от „Указанията за изпълнение на начални и крайни елементи на ограничителни системи за пътища“ на АПИ от 2021 г. – фиг. 3, стр. 3.

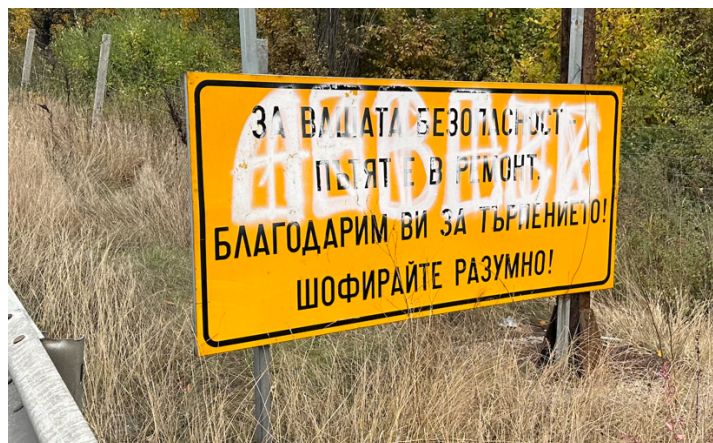
7. Табела с текст даваща информация, че пътят е в ремонт при км 31+393

При км 31+393 е поставена табела с текст на жълт фон. Табелата е поставена по всяка вероятност при ремонта на тунел „Витиня“, който продължи повече от 4 г. Табелата е следвало да бъде свалена след приключване на ремонтните дейности, но тя не е била премахната. Ангажимент на АПИ е да се грижи за това средствата за организация на движението да съответстват на проекта за постоянна ОД.

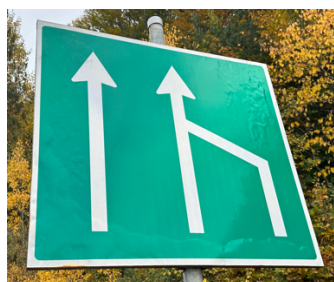
10. Пътен знак Ж15 при км 31+605

Ж15 – дясно

Ж15 – ляво

Съгласно действащия проект за организацията на движението пътните знаци Ж15 ляво и дясно трябва да са поставени на км 31+490, а в действителност те са поставени на км 31+605.

Пътен знак Ж15 – дясно: По знака има видими следи от корозия, въпреки, че е произведен през 2017 г. и гаранционният период от 10 г. не е изтекъл. Нарушени са изискванията на чл. 6, ал. 7 от Н18, където е определено, че: „Основата на пътния знак по отношение на защитата на ръбовете трябва да съответства на клас E2 по БДС EN 12899-1, а за пътен знак с променливи размери - на клас E3 по БДС EN 12899-1. Пътните знаци за временна организация и безопасност на движението I и II типоразмер и останалите пътни знаци I типоразмер могат да съответстват на клас E1 по БДС EN 12899-1 със съгласието на възложителя. Защитата на ръба трябва да е непрекъсната по цялата периферия на основата“. Следите от корозия са ясно видими и около задължителния стикер по чл. 6, ал. 4 от Н18.

От приложения снимков материал може да се види, че светлоотразителното фолио се е отлепило от основата на пътния знак в следствие на появилата се корозия.

Знакът е наклонен на една страна, което показва, че носещата конструкция е инсталирана неправилно, знакът е бил ударен или просто не покрива минималните изисквания на Н18 посочени в чл. 6, ал. 8.

Пътен знак Ж15 – ляво: По пътния знак, включително и по лицевата му страна има следи от корозия, което показва, че основата му не отговаря на изискванията на клас E2 по БДС EN 12899-1 (чл. 6, ал. 5 и ал. 7 от Н18), както и на БДС EN ISO 1461 „Горещоцинковани покрития на готови продукти от чугун и стомана. Технически изисквания и методи на изпитване“. От приложения снимков материал може да се види, че светлоотразителното фолио се е отлепило от основата на пътния знак в следствие на появилата се корозия.

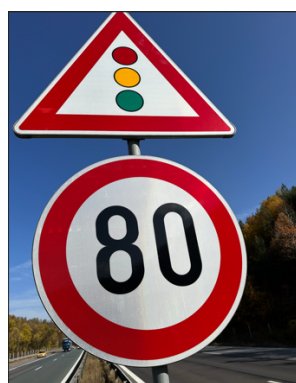
11. Пътни знаци A24+B26 (80 км/ч) при км 31+674

A24+B26 – ляво

Стикери по чл. 6, ал. 4

Носещата конструкция на пътния знак е наклонена на дясно, което прави лицевата му страна трудно видим от платното за движение. Самият знак е завъртян на дясно, което допълнително затруднява възможността той да бъде видян и разпознат от участниците в движението. По-ниският клас на светлоотразителност, липсата на знак A24 превръщат организацията на движението не само в грешна, но така този участък от пътя е и опасен. В тъмната част на денонощието знакът, който ограничава скоростта до 80 км/ч ще остане невидим поради описаните тук дефекти.

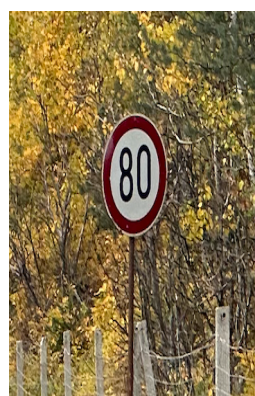
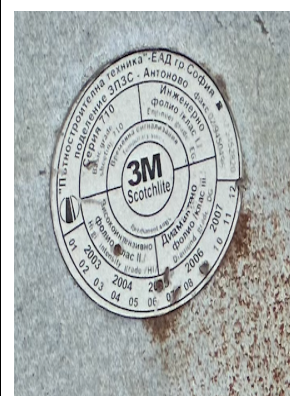
B26 – дясно

Стикер по чл. 6, ал. 4

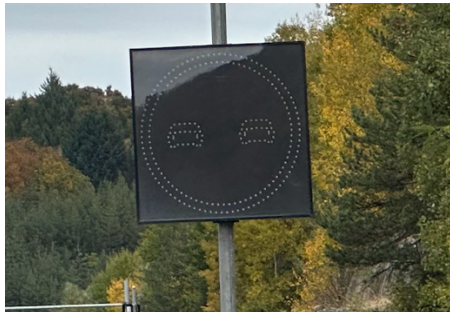
12. УПЗ C16+B24 при км 31+765

УПЗ B24 – дясно

УПЗ B24 – ляво

Управляемите пътни знак B24 съгласно проекта за постоянна организация на движението трябва да са поставени при км 31+610, а в действителност се намират при км 31+765 или 100 m по-напред от предвиденото от проектанта.

От дясната страна липсва C18 над пътен знак B24, въпреки че такъв трябва да има съобразно проекта. Повърхността на лицевата страна на знаците отразява светлината, което противоречи на декларираното съответствие със стандарт EN 12966:2005+A1:2009.

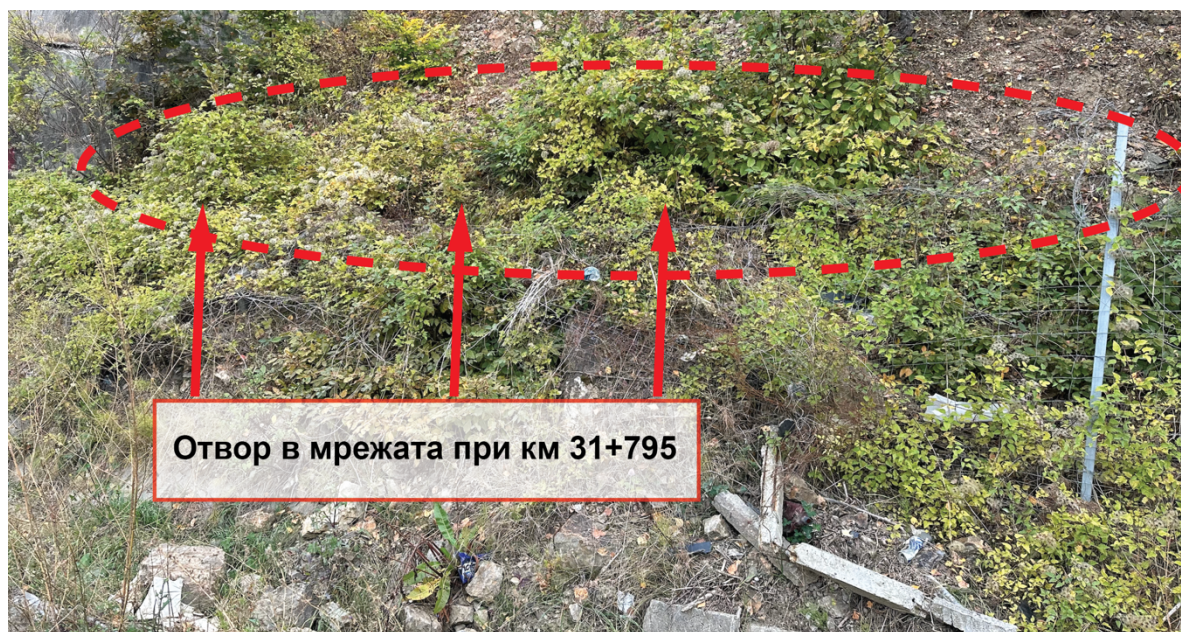
13. Повредена ограда при км 31+795

При предишни проеврки в този участък извършвани от ЕЦТП (в периода август 2023 г.) отново установихме, че оградата е била компроментирана. В края на октомври тя продължава да е в същото състояние. Дупката в оградата е с дължина от 50 м. Това означава, че през нея лесно могат да преминат животни, което ще е особено опасно. От приложената снимка също така много ясно се вижда и как се поддържа отводнителната система в този участък. Канавката е превзета от паднали камъни, храсти, пясъчни наноси и бинтови отпадъци.

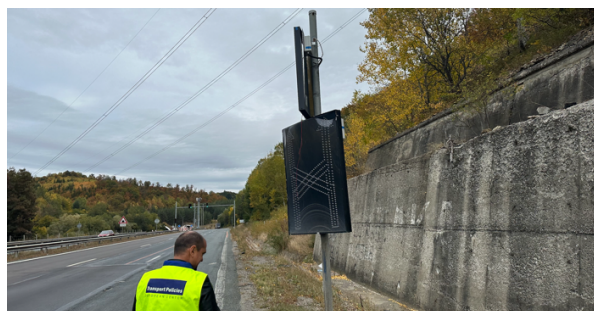
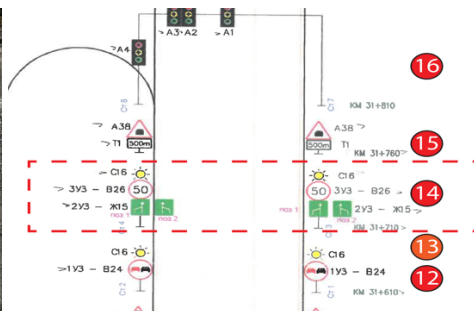
14. Пътни знаци С16+В26 (50 км/ч)+Ж15 при км 31+825

В проекта е указано, че УПЗ – С16+В26+Ж15 се намират при км 31+710, но в действителност те са поставени при км 31+825, което е с 115 m п-близо до тунела от предвиденото от проектанта.

При посещението на място се установи, че пътните знаци от дясно (В26+Ж15) са били ударени от огледалото на тежкотоварен автомобил или автобус. Същото е видно от това, че на приблизително 50 m след знака има парчета от него и счупено огледало от камион.

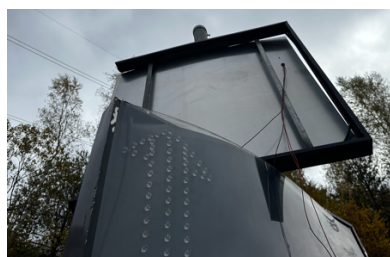
Остатъци от пътните знаци след удар с огледало на тежкотоварен камион и остатъци от огледалото на камиона.

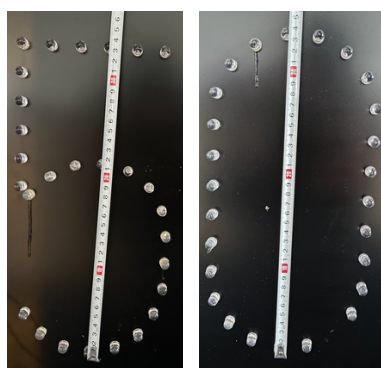
Съгласно БДС 1517 височината на цифрите за IV типоразмер пътни знаци = 380 mm, а широчинната 5 = 188 mm и 0 = 192 mm. Широчината на червената част на кръга в знака e = 100 mm. Реално изделието не покрива тези параметри, защото:

Височина на 5 = 340 mm/380 mm
Височина на 0 = 340 mm/380 mm

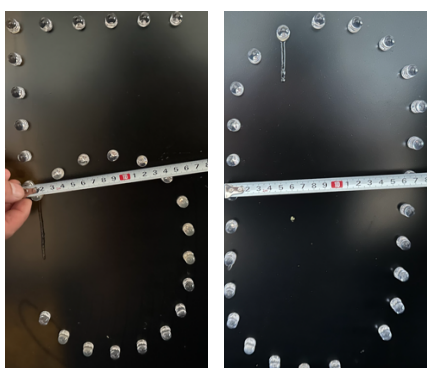
Широчина на 5 = 160 mm/188 mm
Широчина на 0 = 160 mm/192 mm

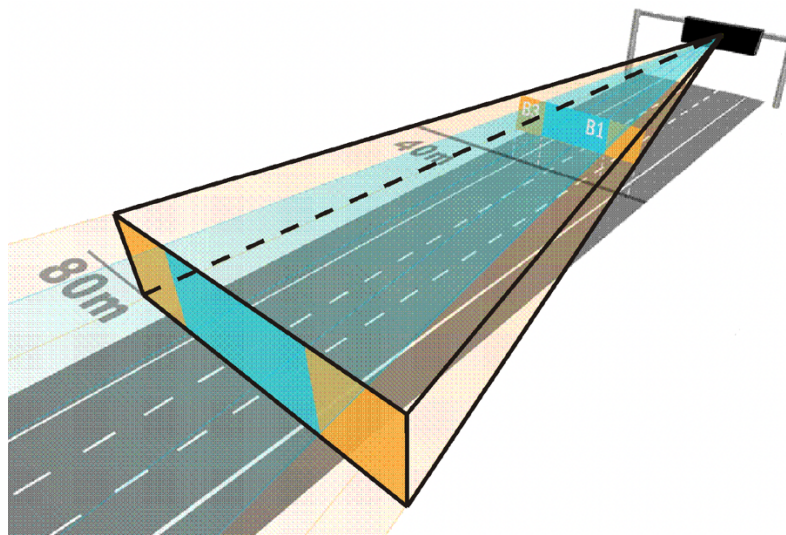
Тази схема ясно показва начинът, по който се разпределя светлината, като схемата от Стандарт *БДС EN 12966-1:2005+A1:2011*. Тук ясно може да се види разликата между ъгъл V1 и V3 при монтаж на УПЗ (ПЗПС) над платното за движение. Ясно се вижда, че при дистанция от 80 m при три ленти за движение знакът ще бъде видим и при двата варианта (V1 и V3). При дистанция 40 m обаче ъгъл V1 става невидим за средната и за крайна дясна лента, но следва изрично да отбележим, че в случая този знак е поставен над платното за движение, което не е така на АМ „Хемус“, там знаците са поставени отстрани.

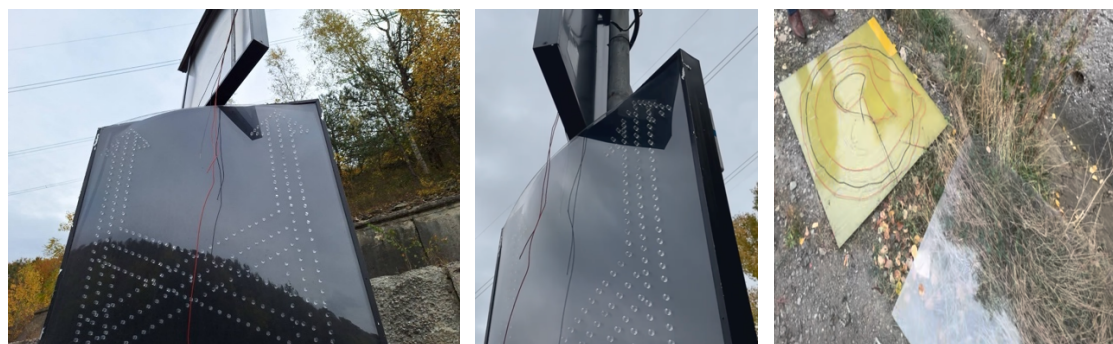
Поради това, че пътните знаци са били ударени при пътен инцидент и са били счупени много ясно може да се види, че твърдението ни за двата слоя – предпазно стъкло и челен панел, е напълно вярно, а твърденията на „Автомагистрали“ ЕАД и „ГБС Инфраструктурно строителство“ АД **не са били верни и по този начин прокуратурата е била подведена.**

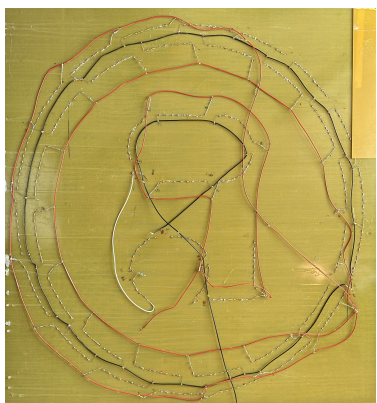
Констатациите, които направихме са, че монтажът на светодиодите не е надежден. Използвана е стъкло-текстолитана основа, на която са закрепени светодиодите посредством ръчно запояване. Това е ненадежно и не се среща при другите производители на пътни знаци изработващи изделия по *EN 12966-1:2005+A1:2011*.

Светодиодна матрица на производителя от Гърция „Отосиманци“

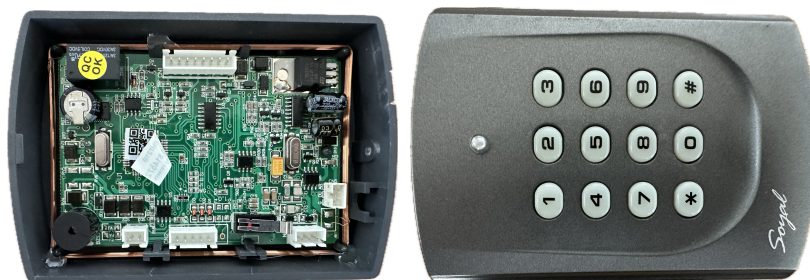
Прилагаме и пример за електрониката налична в най-обикновен звънец, чиято стойност е приблизително равна на реалната стойност на изделието, което от АПИ,

„Автомагистрали“ ЕАД и „ГБС Инфраструктурно строителство“ АД е представена за управляем пътен знак. В приложения пример отново платката е наситена машинно.

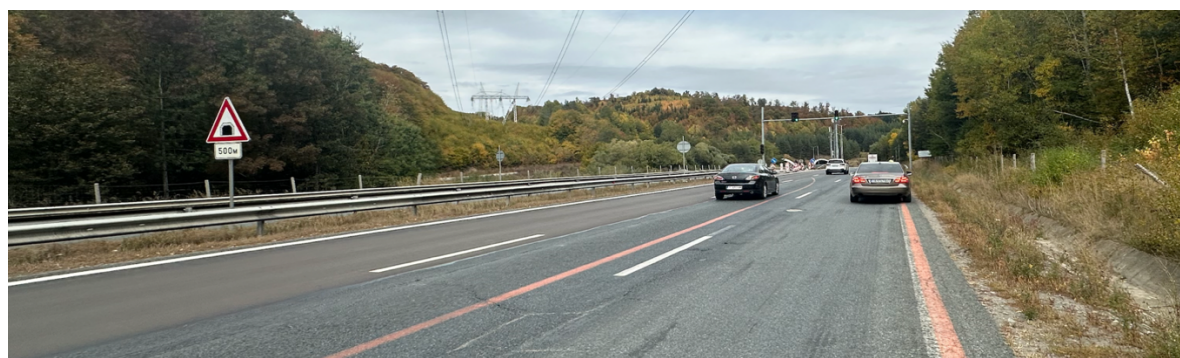
15. Пътни знаци А38+Т1 при км 31+875

Съгласно одобрения проект пътния знак А38 и допълнителната табела Т1 трябва да се намират при км 31+760 или около 471 m преди тачалото на тунелната тръба. Знаците се намират на км 31+875 или на 394 m преди тунела. Това означава, че участниците в движението имат 100 m по-малко, за да предприемат необходимите действия за

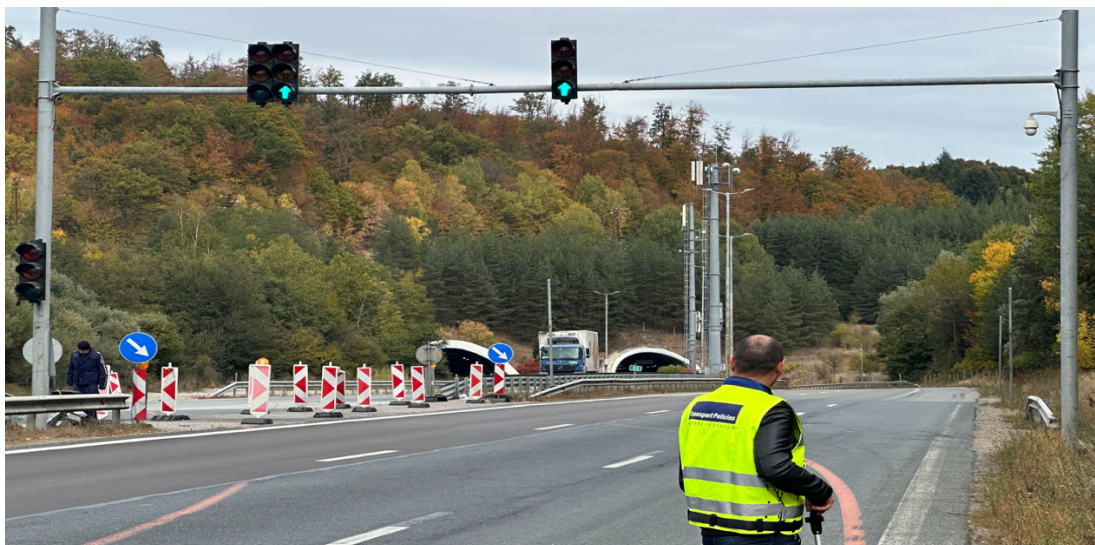
16. Светофарна уредба на портална рамка при км 31+930

Поставената светофарна уредба като конфигурация отговаря на посоченото в проекта и обяснителната записка. Дали обаче работи съгласно режимите указани в тези документи не може да бъде проверено от екипа на ЕЦП.

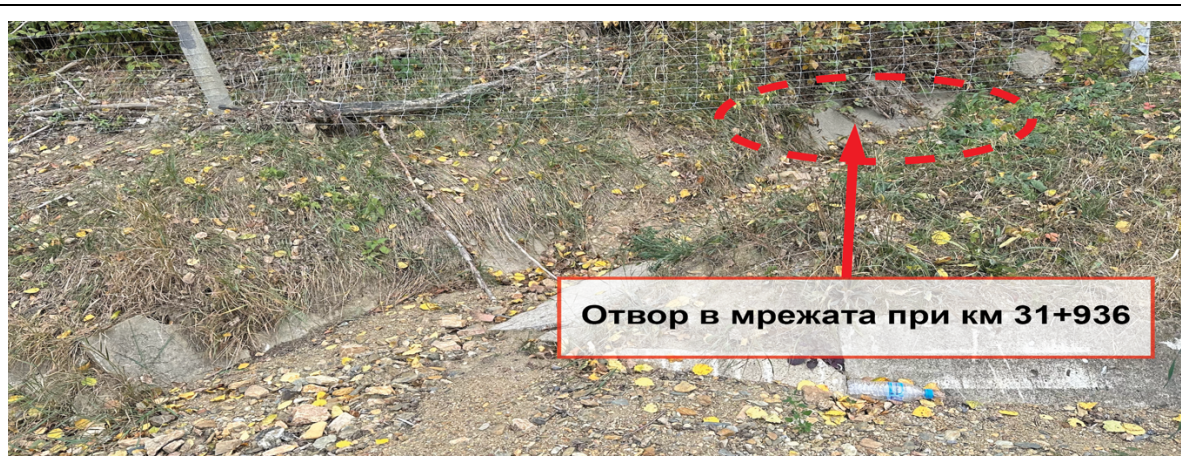
17. Отвор в мрежата при канавката при км 31+936

При това отводнително съоръжение отново има отвор с големина позволяваща навлизането на животни към платното за движение. Канавката е заета над 50% с пясък, пръст и камъни, което я прави негодна за това да изпълнява функцията си по предназначение. Създават се рискове за възникването на аквапланинг поради задържането на вода върху платното за движение.

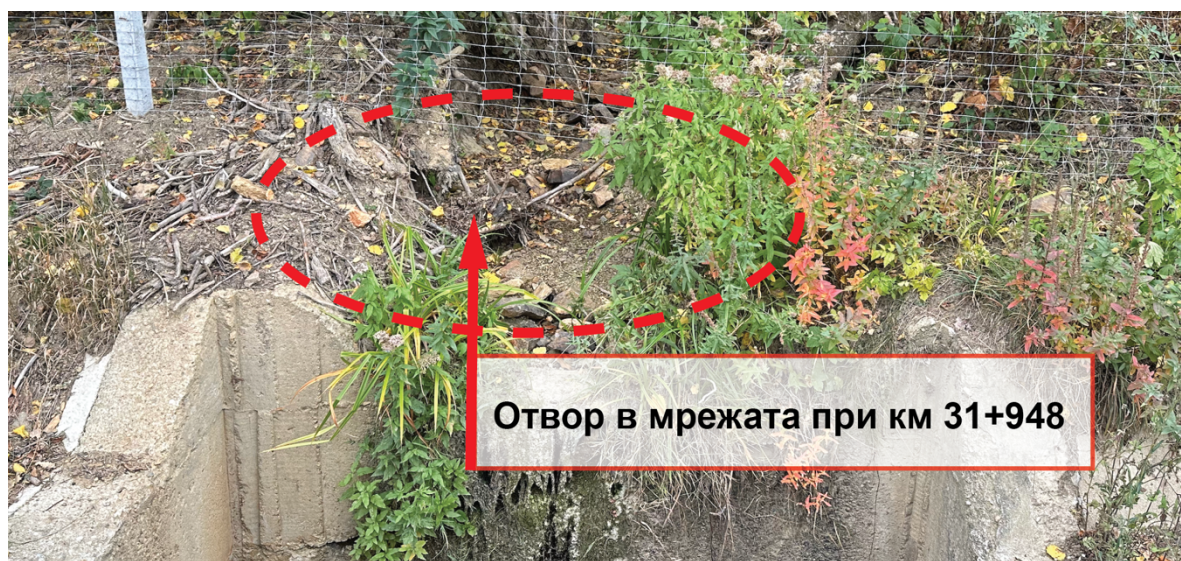
18. Отвор в мрежата при канавката при км 31+948

При км 31+948 също има отвор в оградата, който позволява навлизането на животни. По този начин за по-малко от 100 m има две точки, през които е възможно навлизането на животни към платното за движение. Това сериозно застрашава безопасността на движението.

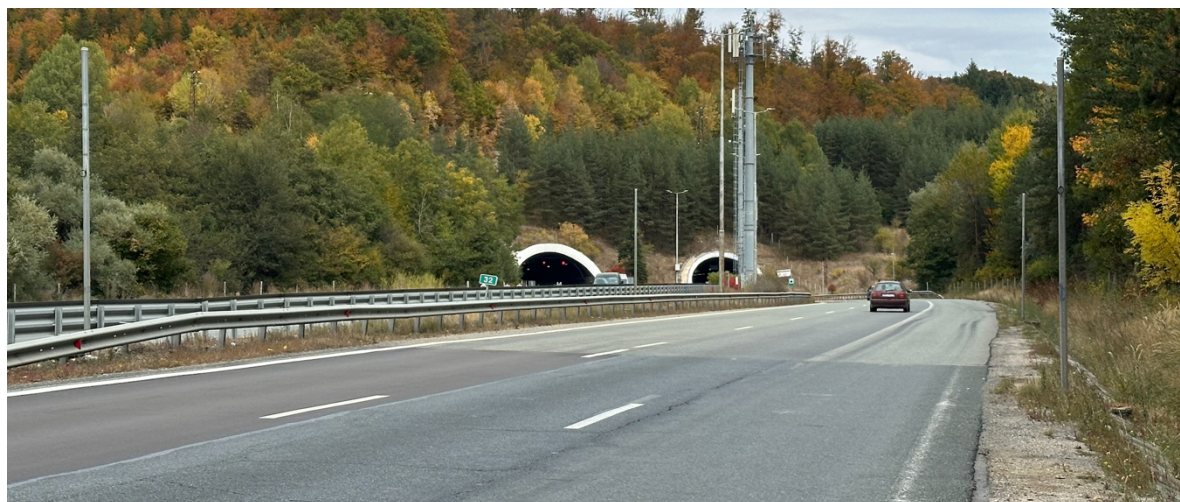
19. Пътни знаци (УПЗ)В24+В2 при км 31+978

При км 31+890 трябва да има поставени управляеми променливи пътни знаци, които реално липсват. На мястото, на което се предполага, че би трябвало да бъдат има поставени единствено носещи тръби. Те се намират не на км 31+890, а 88 m по-напред от указаното в проекта място. Тук отново има нарушение на ПОД.

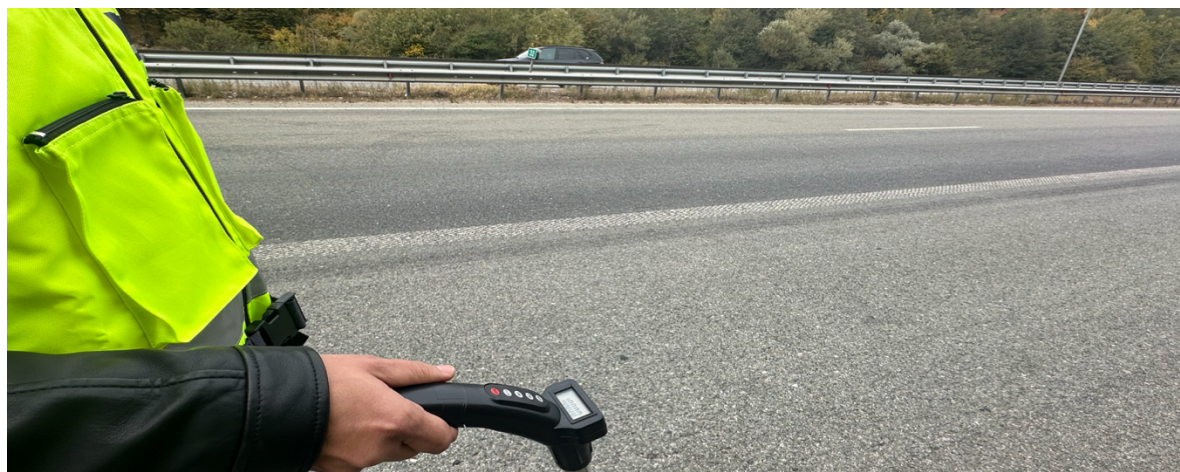
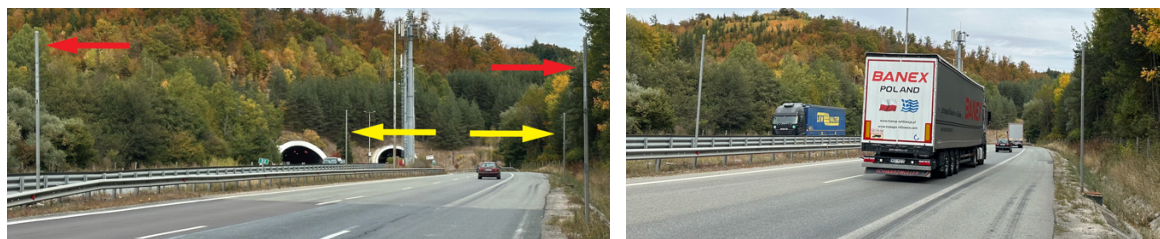
20. Пътен знак Ж21 км 32+000

Разстоянието измерено между пътен знак Ж21 при км 31+000 и пътен знак Ж21 при км 32+000 е точно 1000.00 m, което показва, че двата километрични знака са поставени на точно 1 км разстояние един от друг. Доказва и това, че мерителното колело измерва точно разстоянията. Следователно изводите направени на базата на разстоянието между знаците и съвпадението им с километричните указания в проекта са верни.

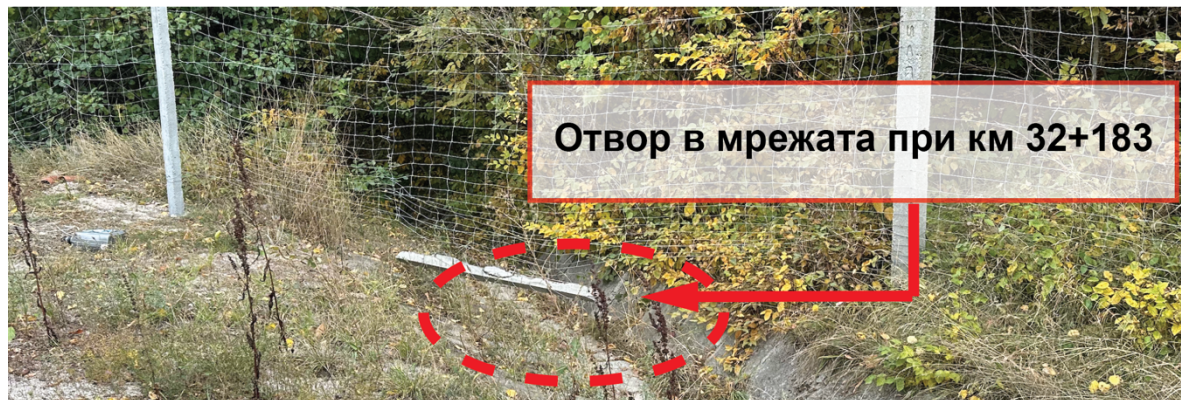
21. Отвор в мрежата при канавката при км 32+183

Тук освен отвора, който е оставен при канавката има и паднало носещо бетоново колче част от оградата. Състоянието на оградата, банкета и канавката показват липса на достатъчно адекватна поддръжка от страна на стопанина на пътя.

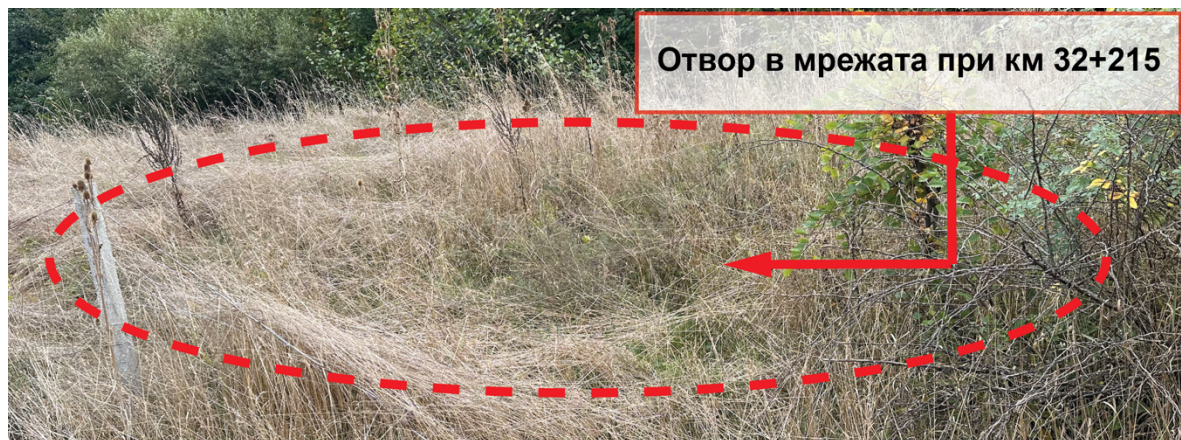
22. Отвор в мрежата при канавката при км 32+215

Непочистената растителност и най-вече неокосената трева, която е с височина над 1,5 m са доказателство за това, че стопанинът на пътя системно не спазва задълженията си да поддържа пътищата отворени за обществено ползване така, че те да са безопасни. В този случай има повече от 50 m ограда, която липсва. При наблюдението осъществено от ЕЦТП се констатира, че оградата е в това състояние над 1 г.

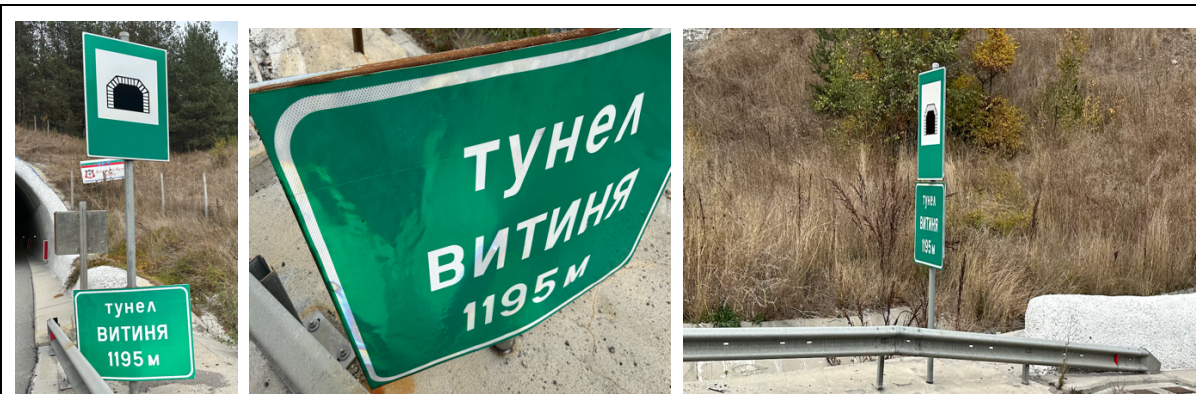
23. Пътни знаци Д19+Т17 при км 31+269

Пътните знаци Д9 + указателната табела Т17 не са поставени при км 32+235, както е посочено в проекта, а се намират при км 32+269. Тук отново има разминаване между определеното от проектанта в проекта и изпълненото от изпълнителя.

По пътните знаци има следи от корозия. Те са произведени през 2017 г. и следователно техният гаранционен срок все още не е изтекъл. Би следвало при ежегодните проверки на АПИ да е констатиран дефектът и те да са били подменени гаранционно.
