## **Доклад относно извършена проверка на състоянието на съоръженията за въвеждане на временна организация на движението на АМ „Хемус“ при тунел „Ечемишка“ (северна тръба)**

### **■ Въведение:**

Европейски център за транспортни политики, извърши независима проверка на състоянието на временната организация на движението въведена във връзка с ремонт, който се извършва на АМ „Хемус“ при тунел „Ечемишка“ – северна тръба. Проверката се извършва след като от ЕЦТП е подадена молба до председателя на съвета на директорите на „Автомагистрали“ ЕАД и тя е разрешила посещение на инспекционен екип на неправителствената организация.

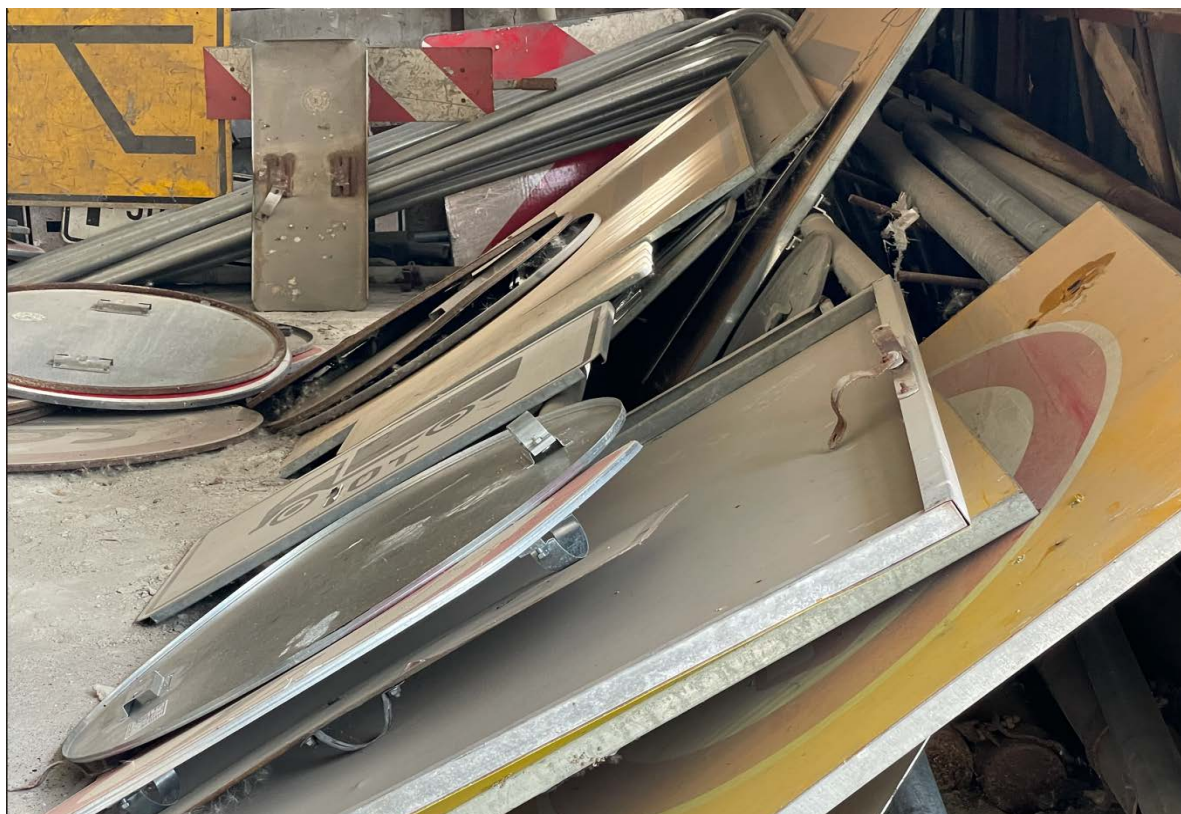
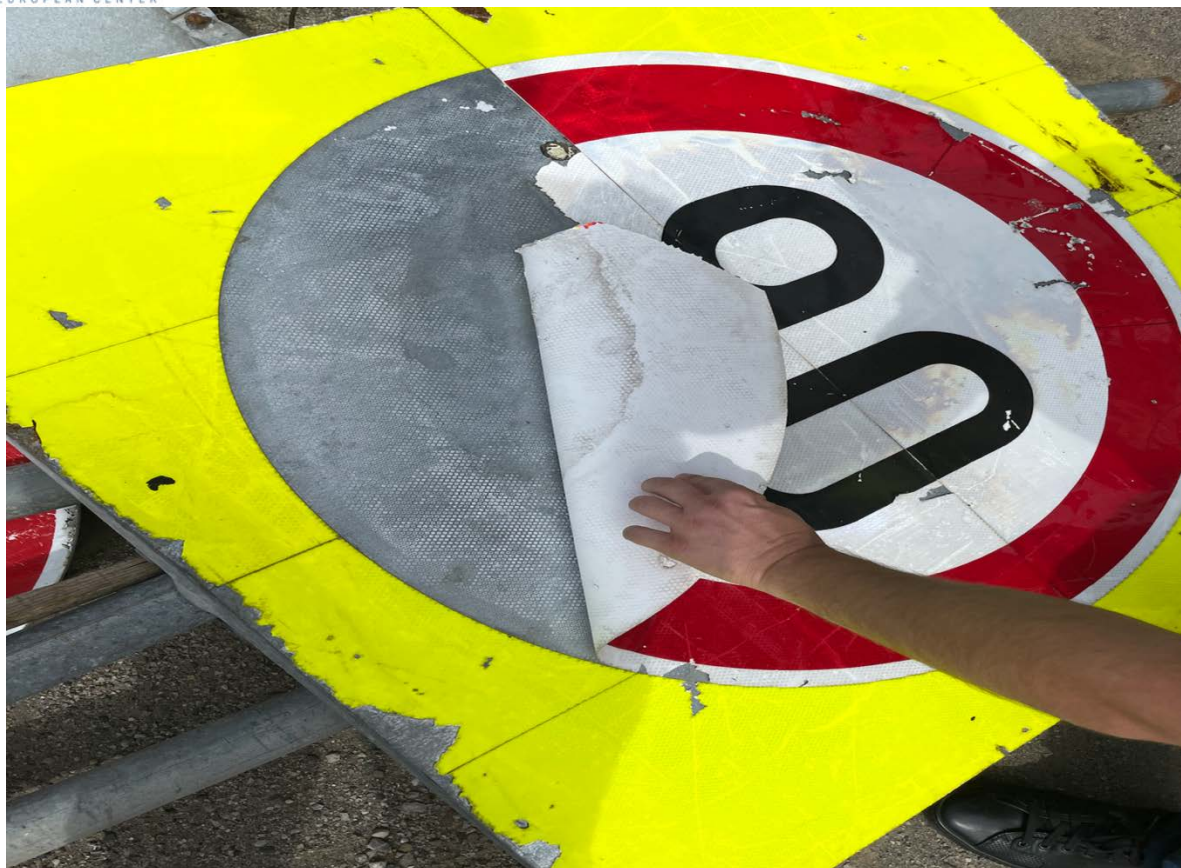
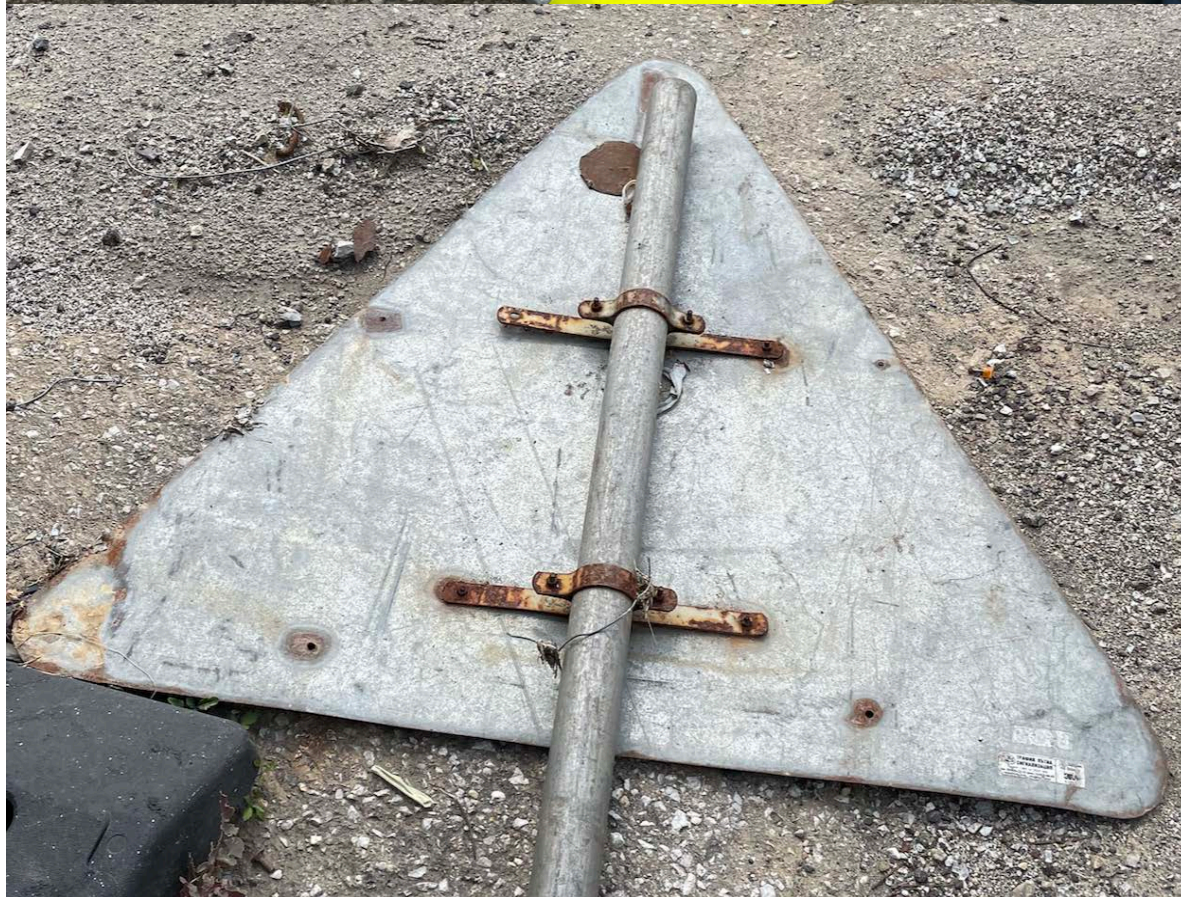
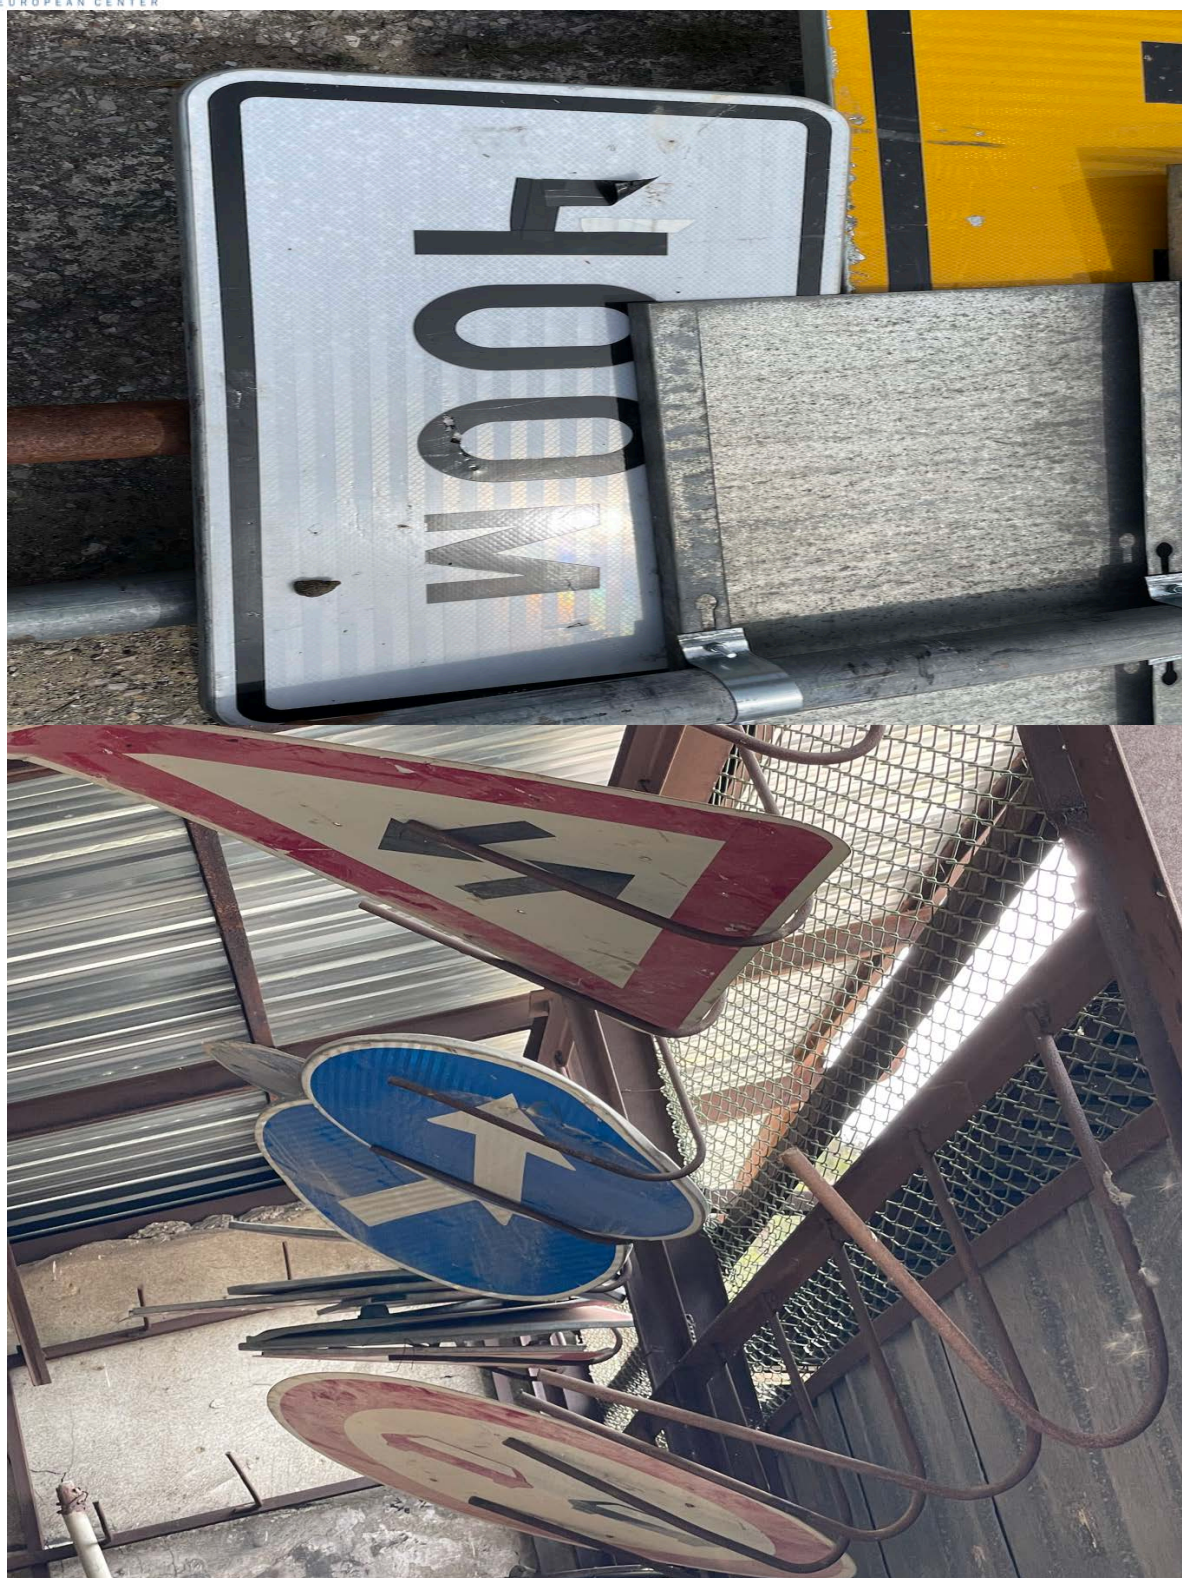
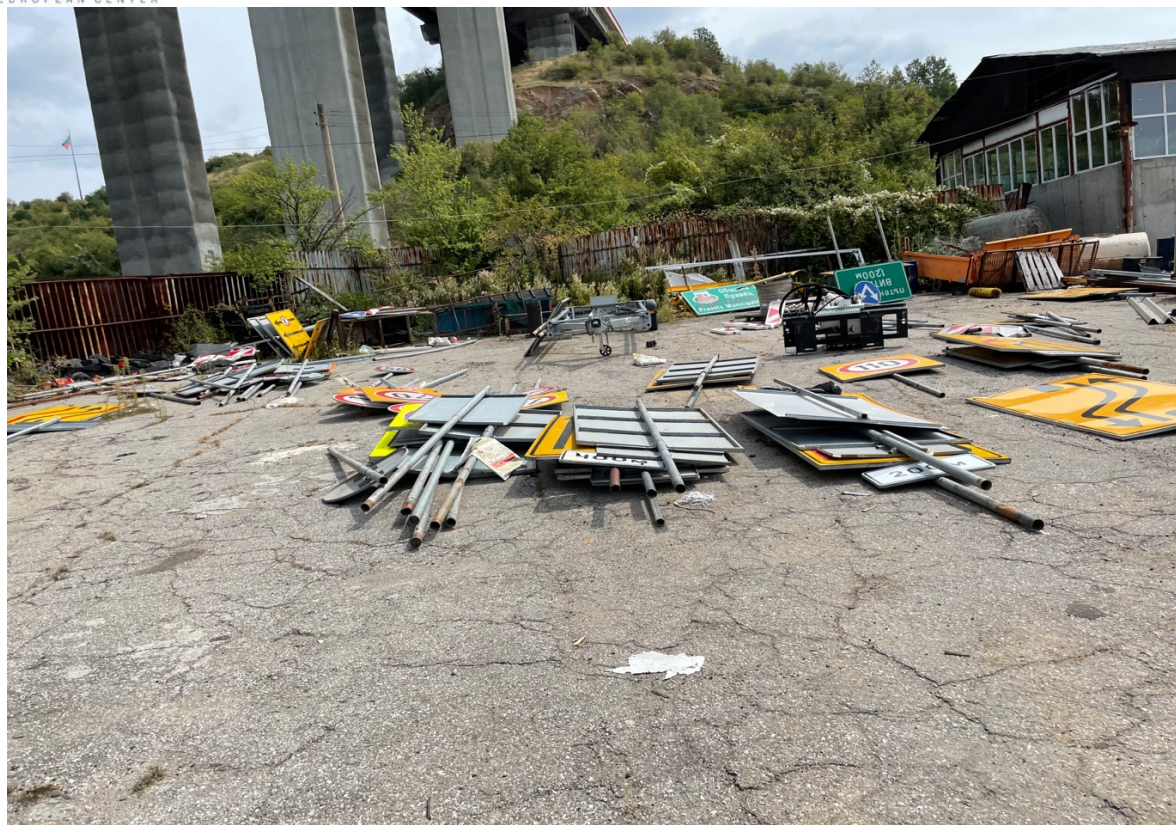
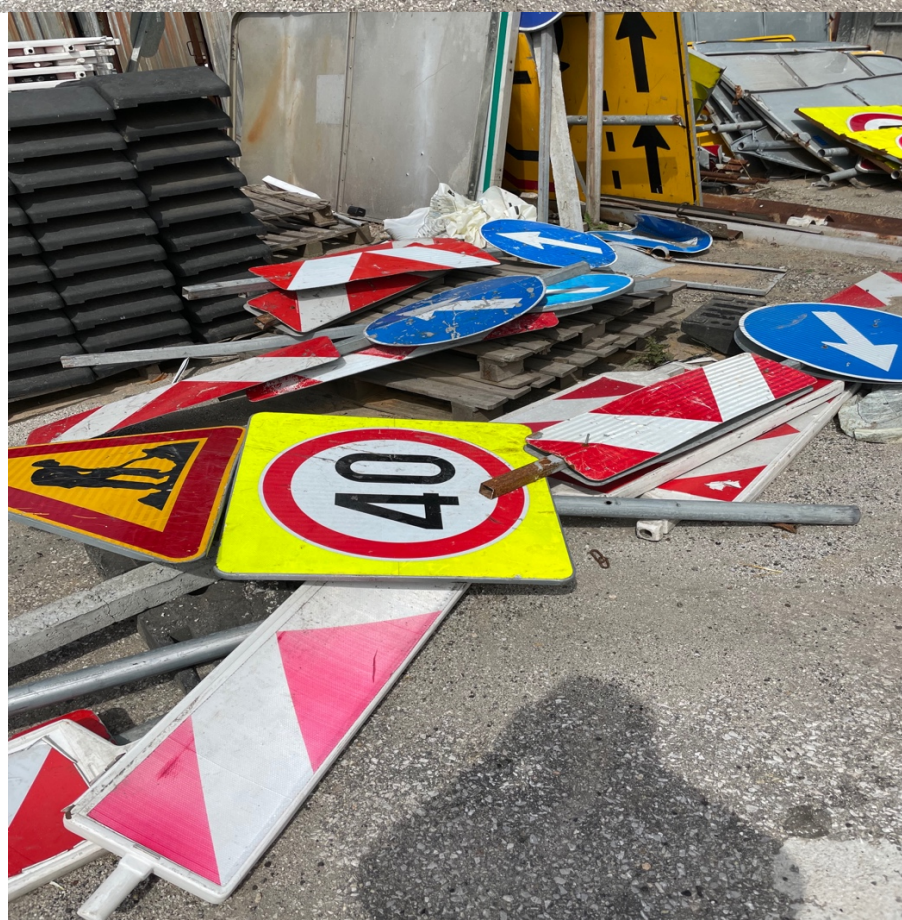
#### ■ Примери:

Проверката в склада на „Автомагистрали“ ЕАД показва, че пътните знаци се съхраняват на пода, един върху друг в легнало положение и много рядко в изправено. Те не се опаковат със защитно фолио, нито се поставят лице с лице, така че да не бъде компрометирано светлоотразителното фолио.
