ДОКЛАД

**Целенасочена инспекция по пътна
безопасност на път I-6 в участъка от км 27+550
до км 25+795.25**

Окончателен доклад

14.01.2025 г.

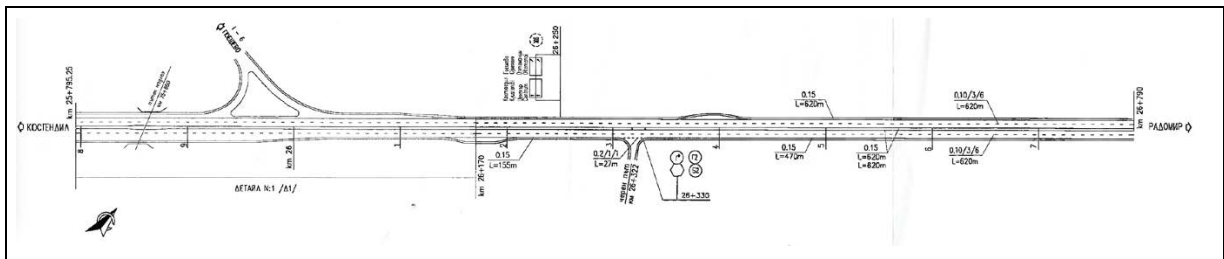
Съществуваща организация на движението от км 25+795,25 до км 26+790

Видно от приложените проекти за постоянна организация на движението, в изследвания участък няма въведено ограничение на скоростта, различно от ограничението по чл. 21, ал. 1 от ЗДвП (90 км/ч за категория В). В същото време при извършването на проверката се установи, че на км 26+500 има поставен пътен знак В26 (60 км/ч).

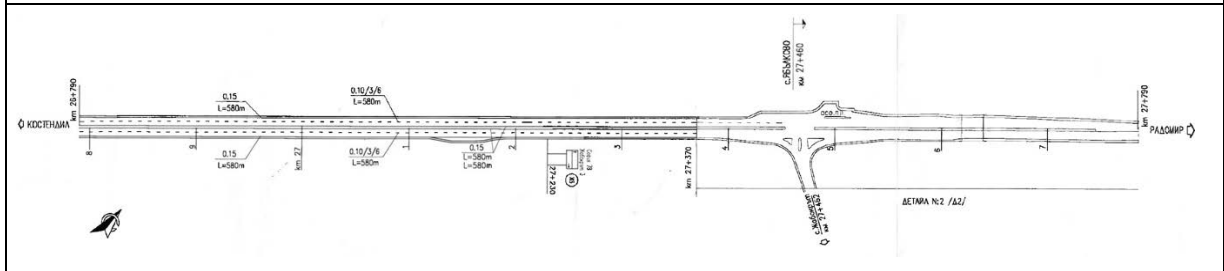
Съществуваща организация на движението от км 26+790 до км 27+790

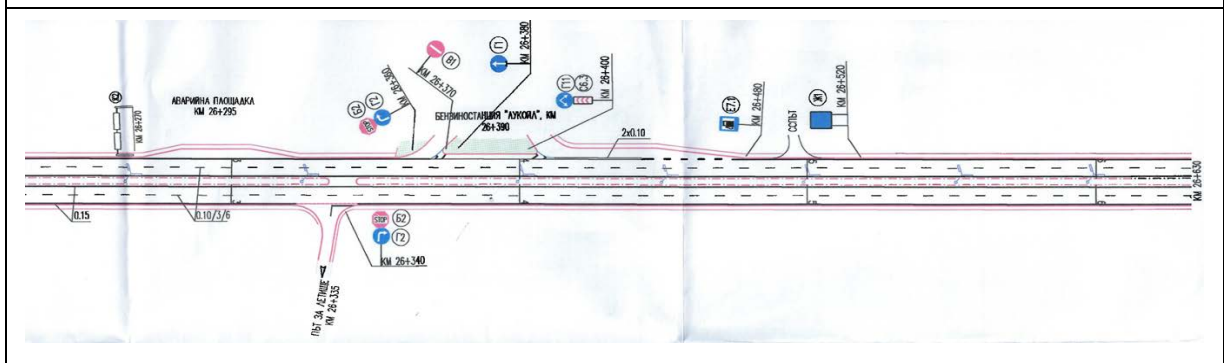
Проект за изменение на ППОД от 2009 г. (Номер на съгласуване на проекта от МВР - 3900-9330/23/)

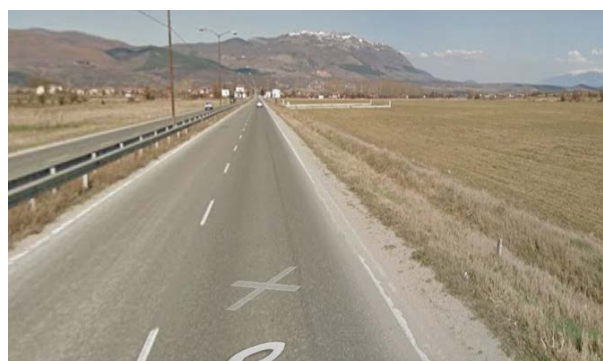
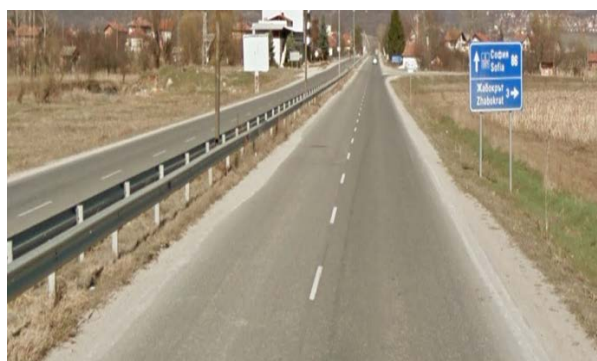
Състояние на растителността при банкетите, откосите и земните окопи по път I-6 дясно платно с посока на движение от гр. Кюстендил към с. Жабокът (март 2012 г.)

Откосите са силно затревени, очевидно е че не са било поддържани или почиствани през последните четири, пет години. Освен трева, по тях има и храсти, прорасли дървета. Всичко това създава пряка и непосредствена опасност за участниците в движението.

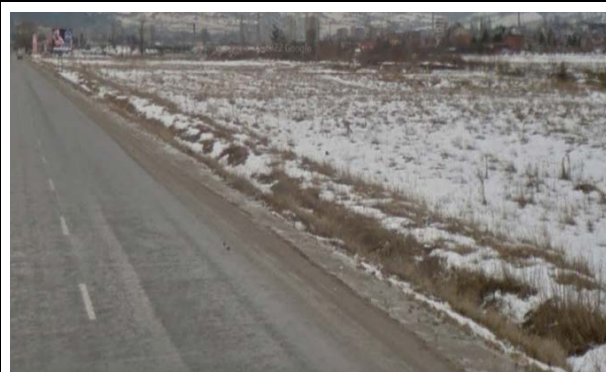
Състояние на земните окопи ляво платно на път I-6 с (с. Ябълково → гр. Кюстендил) към 2012 г.

При направената проверка се установи, че земните окопи са неподдържани, занемарени, обрасли в храсти и запълнени от кал и битови отпадъци. Това създава предпоставки за лошо отводняване на пътното за движение, което може да повлияе негативно безопасността за движение по пътищата. В отделни случаи се стига до заблацияване при земния окоп, което влияе негативно и върху здравината на пътната конструкция. Така например може да се стигне до значителни щети по пътната инфраструктура, само защото един от важните елементи каквато е системата за отводняване не се поддържат в нужната експлоатационна годност.

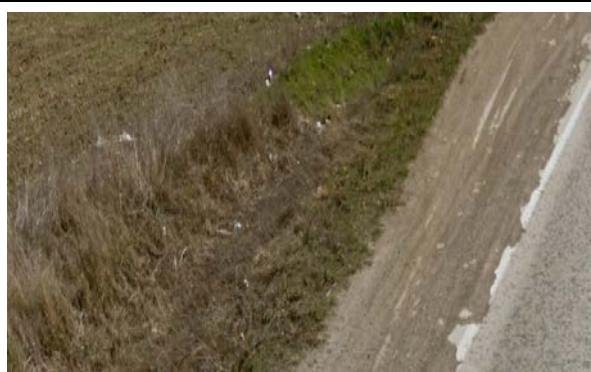
Състояние на земните окопи дясно платно на път I-6 с (гр. Кюстендил → с. Ябълково) към 2012 г.

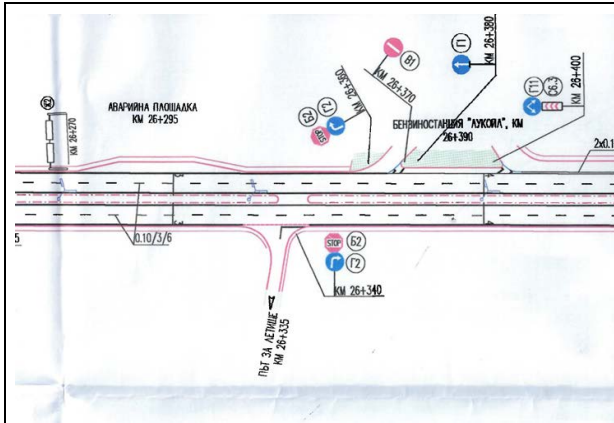
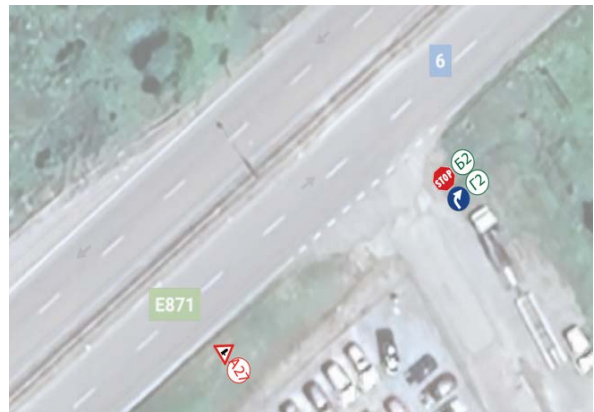
Кръстовището позволява да се завие от основното направление в посока Радомир (село Ябълково), да се завие към общинския път. При изход от това кръстовище е възможно да се завие само надясно в посока град Радомир (село Ябълково). Кръстовището е без ускорителен или забавителен шлюз, регулирано с пътни знаци, като на общинския път са поставени пътните знаци Б2 и Г2. Нарушено е и изискването на чл. 58, ал. 5 от Н/РД-02-21-1/23 (чл. 51, ал.5 от Н18). Следвало е на път I-6, на основание чл. 20, ал. 1, т. 2, на разстояние от 100 до 150 м., във връзка с чл. 38, ал. 1 от Н18 (чл. 23, ал. 1, т. 2 и чл. 41 от Н/РД-02-21-1/23) да бъде поставен пътен знак А27 - Кръстовище с път без предимство отдясно. Полето на видимост в това кръстовище е осигурено, но въпреки всичко водачите по основното направление не са информирани, че има кръстовище от дясната им страна без предимство. В обхвата на кръстовището има значително голямо количество растителност, която влияе на видимостта.

Данни от ПОД и схема указваща къде трябва да се постави знак А27

При горните изображения, отляво е представена извадка от съгласуван, одобрен и влязъл в сила проекта за организация на движението, вдясно е представена схема отрязваща липсващия пътен знак А27.

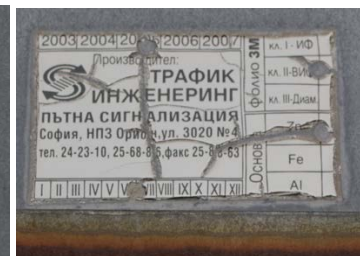
Пътният знак Ж7 е част от организацията на движението, но същият е извън експлоатационна годност и следва да бъде заменен с годен такъв.

Другият знак Ж7 противоречи на разпоредбите на чл. 4 от Наредба Н/РД-02-21-1/23 и Н18. Знакът трябва да бъде премахнат.

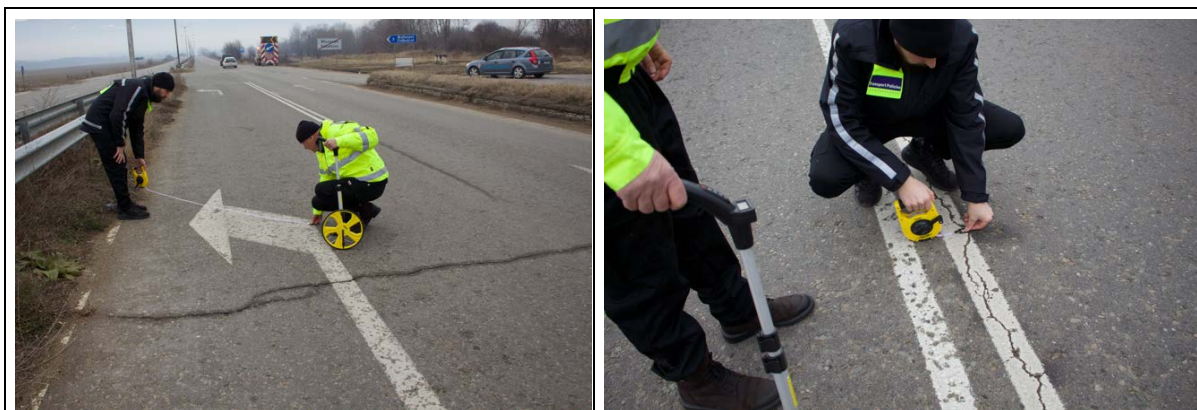
Пример за измерване на различни елементи от организацията на движението по време на целенасочената инспекция по пътна безопасност.

Направените измервания показват, че размерите на нанесената пътна маркировка отговарят на изискванията посочени в Н2. На много места, обаче, крайната лява и дясна линия е напълно покрита от кал. При средния разделителен остров, който разделя двете платна за движение, крайната линия е напълно закрита, от кал и растителност, по продължението на целия пътен участък. В отделни участъци, същото се отнася и за крайната дясна линия.

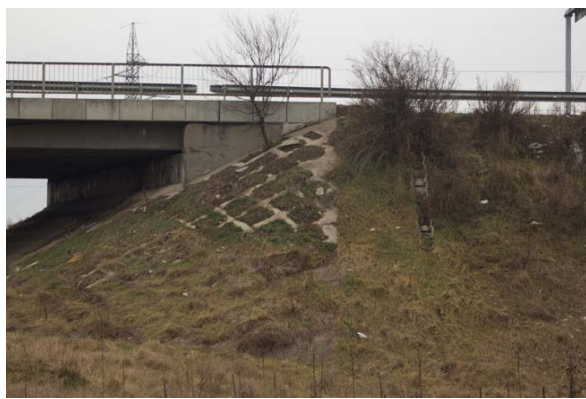
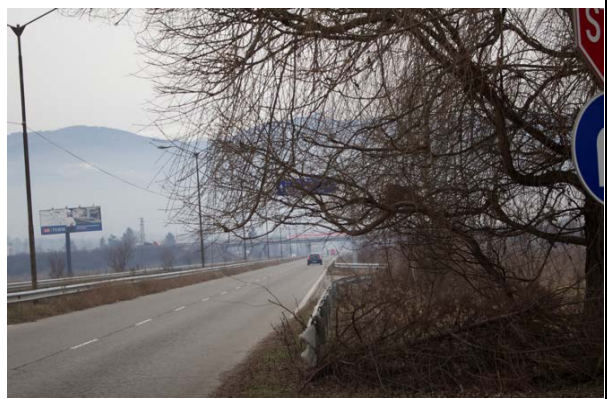
При извършената проверка на по-визуален оглед се констатира, че ограничителната система за пътища не покрива изискванията на Наредба №РД-02-20-1 от 2024г. за условията и реда за използване на ограничителни системи за пътища и изискванията към тях. ОСП не може да бъде класифицирано, тъй като не покрива изисквания на стандарт БДС EN 1317 „Ограничителни системи за пътища“.

Крайните елементи на ограничителни системи по пътищата са тип „рибена опашка“, които, както е известно са опасни и е следвало преди повече от 10г. да бъдат сменени с подходящи такива. Краен елемент при „рибена опашка“ при навлизане на автомобил биха могли да влязат вътре в купето и да причинят големи щети за пасажерите, в това число и да убият някого. Необходимо е да се изработи нов проект и негодните ограничителни системи да бъдат подменени с нови.
