ДОКЛАД

**Целенасочена инспекция по пътна
безопасност на пътен участък на ул.
„Опълченска“ в гр. Троян**

Окончателен доклад

10.02.2025 г.

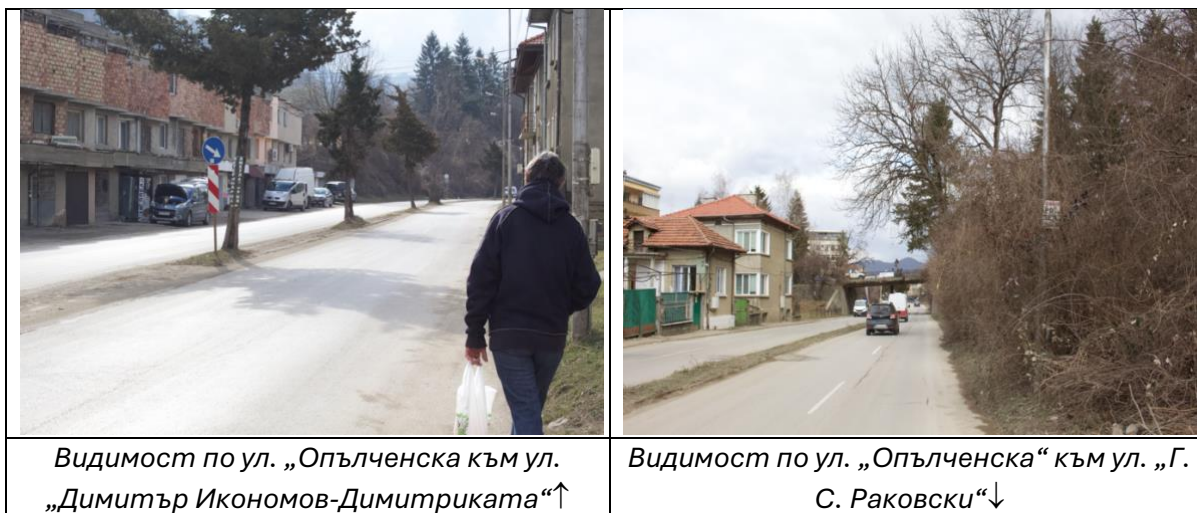
Изследването се проведе в участък, който се намира в крива. Трасето където се проведе инспекцията по ул. „Опълченска“ се намира в хоризонтална дясна крива. Наклонът е под 1%.

Поради наличието на **прорасли дървета** в средната разделителна ивица, **видимостта на места е ограничена**. При посока на движение от ул. „Христо Градевски“ към ул. „Димитър Икономов-Димитриката“ ↓, поради значително количество непочистена растителност вдясно от платното за движение се създава ограничение на видимостта. В обратната посока (ляво платно) на отделни места съществува същият проблем.

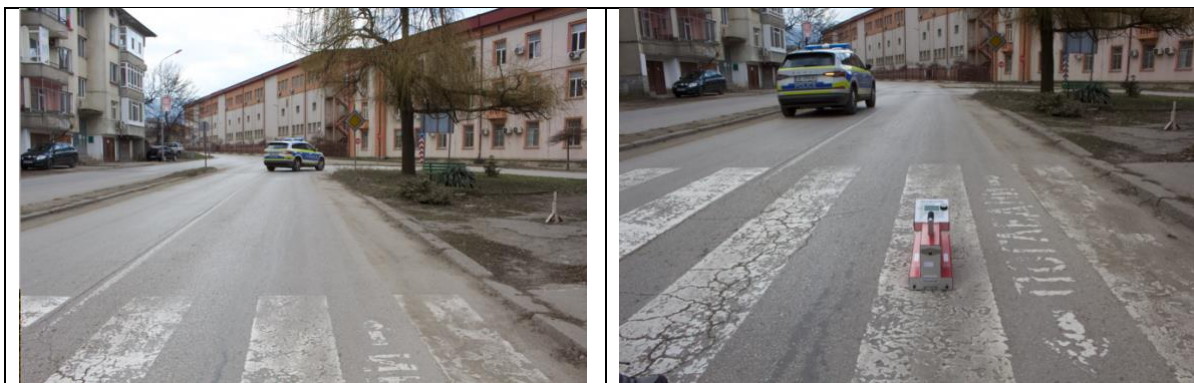
Измерване на пътна настилка

Състоянието на пътната настилка и маркировката също представлява сериозен проблем, който изисква спешни мерки. **Пътната маркировка е силно износена, а на места напълно липсва**, което увеличава риска от неправилни
