**ДОКЛАД:**

**„НЕЗАВИСИМА ЧАСТИЧНА ЦЕЛЕНАСОЧЕНА ИНСПЕКЦИЯ НА ПЪТНИТЕ УСЛОВИЯ В  
ЗОНАТА ПЪТ III-514 ПРИБЛИЗИТЕЛНО ПРИ КМ 45+300 ДО 48+900“**

**КОД НА ДОКУМЕНТА :** RSI – REPORT – ДР-25/30.08.2020

**Европейски Център за Транспортни Политики**

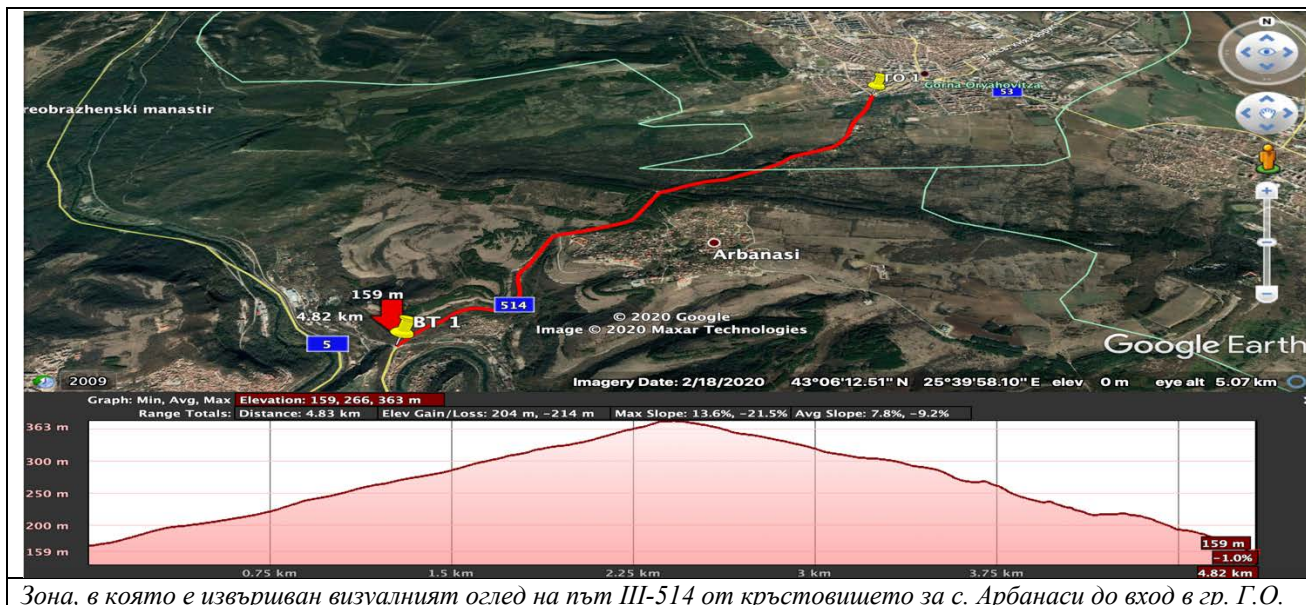
При по-детайлен оглед чрез дистанционни технологии за заснемане се забелязва значителната денивелация в участъка, както и това, че пътят се характеризира с остри завои.

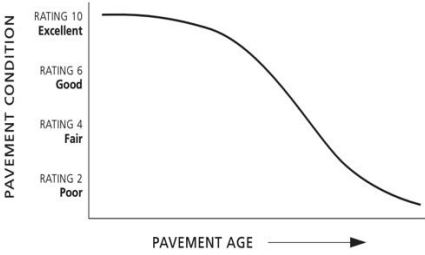
В зоната на изследването състоянието на настилката може да бъде оценено чрез PASER и рейтинг 7 „Добър“: много лека или никакви пукнатини, повърхността показва известно износване на в следствие на движението. Наблюдават се надлъжни пукнатини (отворени 1/4 ") най-вече в зоните в края на платното за движение, където то граничи с банката или зоните за отводняване. Напречни пукнатини (отворени 1/4 "), разположени на разстояние 10 см или повече. Без кръпки или отделни запълвания на някои пукнатини.

<table><tr> <th colspan="2">RATINGS ARE RELATED TO NEEDED MAINTENANCE OR REPAIR</th> </tr><tr> <td>Rating 7</td> <td>Routine maintenance, cracksealing and minor patching</td> </tr></table>

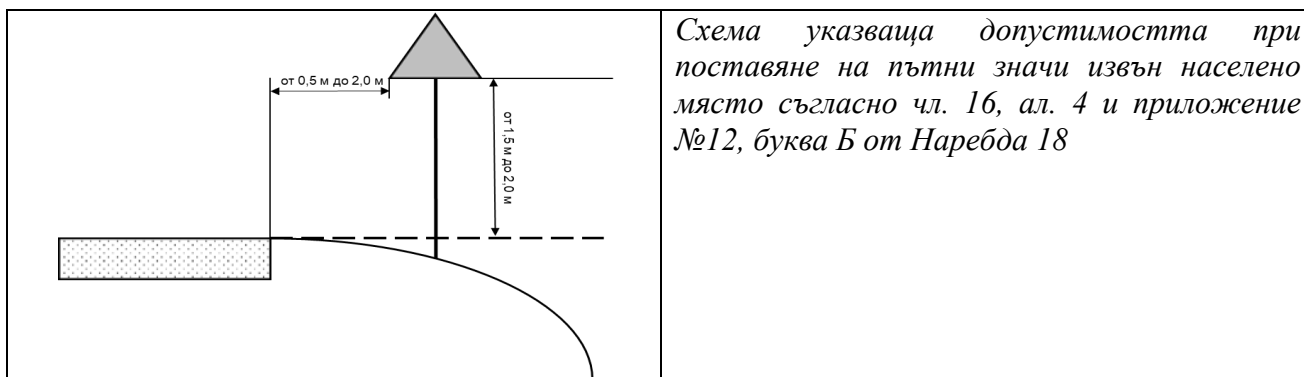
Пътните знаци в зоната трябва да са разположени съобразно нормативните изисквания на приложение №12, буква Б към чл. 16, ал.1 от Наредба №18

За целите на настоящия Доклад пътните знаци не са изследвани детайлно и не са съставяни инспекционни листа относно съответствието им с изискванията на наредбата за светлоотразителност. Извършена е визуална проверка за това дали изградената ОД съответства на изискванията за пътна безопасност.

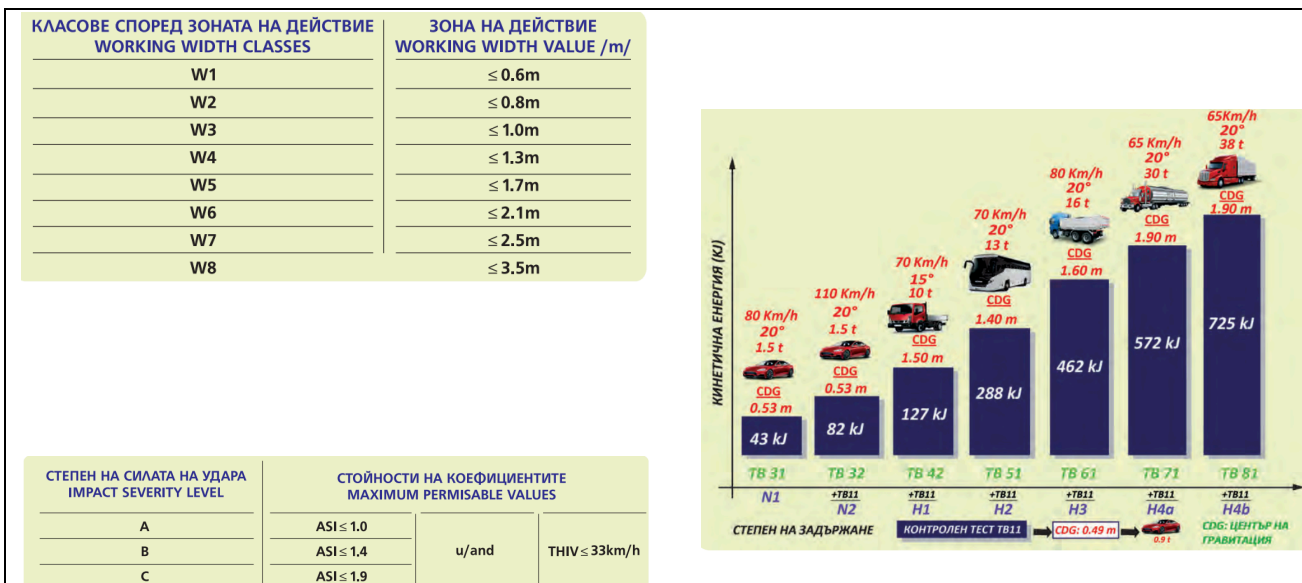
В изследваната зона са констатирани множество разминавания с горното изискване. Горното е част от текстовете заложиени в „Технически правила за приложение на ограничителни системи за пътища по РПМ“ на АПИ.

Схема за определяне на класа на ОСП. В зоната не следва да е поставено съоръжение, което да е със степен на задържане по-малка от N1 и зона на действие W3.
